TVG-0801-2025-47

**REFERENCIA:** Contrato No. 990 de 2022 PARA LAS OBRAS DE MEJORAMIENTO, MANTENIMIENTO, GESTIÓN SOCIAL Y AMBIENTAL SOSTENIBLE DE LA CONECTIVIDAD ARAUCA- CASANARE: YOPAL- PAZ DE ARIPORO, LA CABUYA- SARAVENA Y TAME - ARAUCA EN LOS DEPARTAMENTOS DE ARAUCA Y CASANARE EN MARCO DE LA REACTIVACIÓN ECONÓMICA, MEDIANTE EL PROGRAMA VÍAS PARA LA CONEXIÓN DE TERRITORIOS, EL CRECIMIENTO SOSTENIBLE Y LA REACTIVACIÓN 2.0

**ASUNTO:** Inicio de actividades para la atención del punto crítico en el PR 83+300, ruta 6515 La Cabuya-Tame-Saravena (RIO TIGRE).

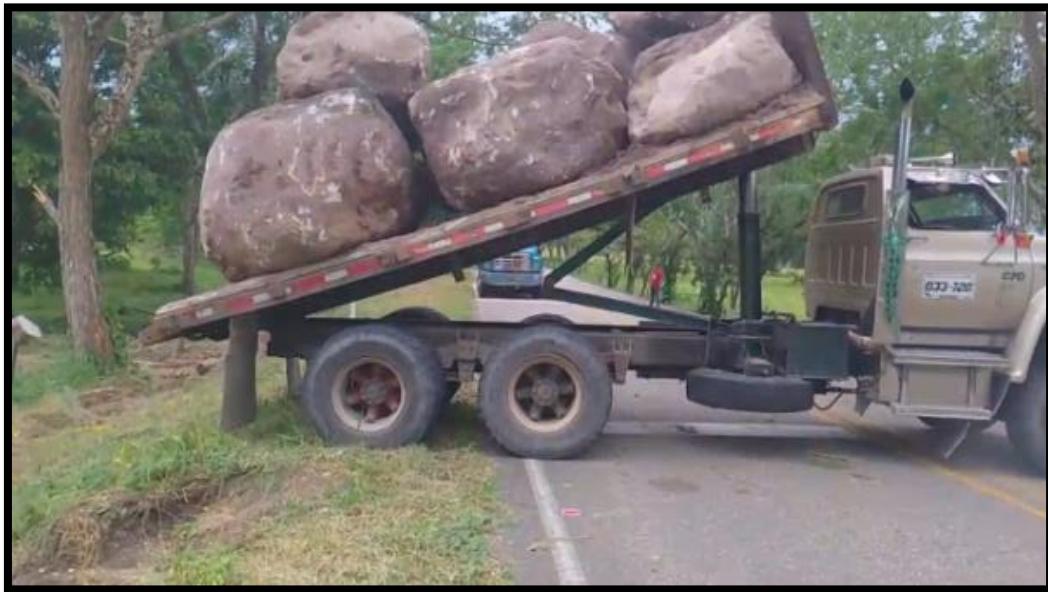
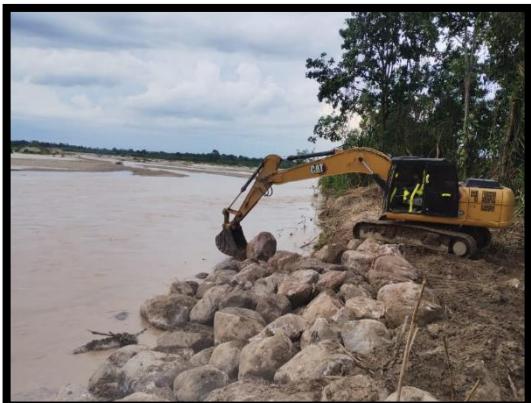
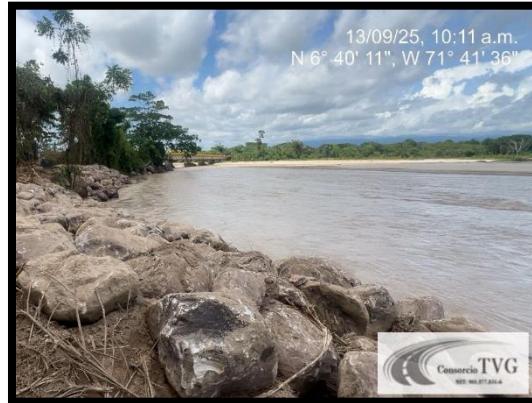
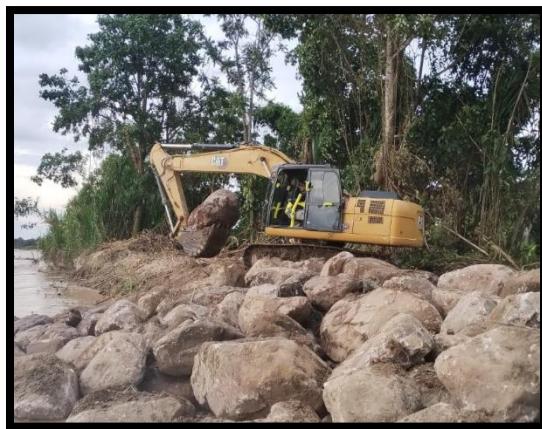
#### **REGISTRO FOTOGRÁFICO DEL INICIO DE ACTIVIDADES**

En el punto 3 de dicha reunión, "**PRESENTACIÓN DE INFORME POR OLA INVERNAL**", la ingeniera Deyna Ardila solicitó la intervención urgente de este sector mediante obras de enrocado. Esta necesidad surge debido a las graves afectaciones causadas por la actual ola invernal, que han provocado una erosión significativa y el debilitamiento de la estructura del puente.

Para mitigar este riesgo, se proyecta la conformación de enrocado en un tramo aproximado de 150 metros lineales, los cuales se empezaron a intervenir desde el día 19 de septiembre del presente año. Esta solución, que protegerá el lecho del río contra la erosión causada por la velocidad del agua, busca mantener la seguridad e integridad de la estructura, previniendo riesgos asociados a la remoción en masa y a la acción erosiva del río Tigre.
