PROYECTO AMPLIACION ENERGIA MAYAKAN – FASE II / III  
LOCALIDAD SISTEMA DE TRANSPORTE DE GAS NATURAL ENERGIA MAYAKAN  
DESCRIPCION PROCEDIMIENTO PARA LA REPARACION DE GRIETAS DE CONCRETO

| | <b>CXII-BON-CT-PRO-0074</b> | <b>0</b> |

| | PROCEDIMIENTO PARA LA REPARACION DE GRIETAS DE CONCRETO | CXII-BON-CT-PRO-0074_0 |

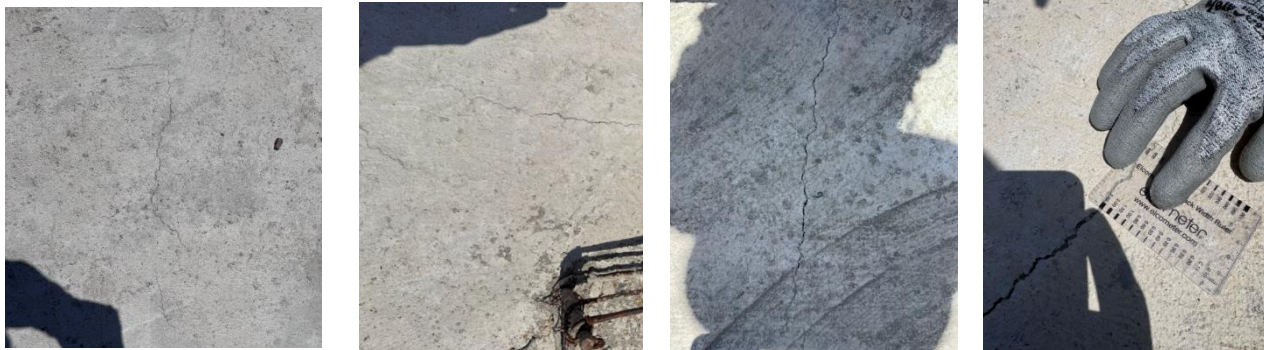
## 2.2 Fisuras inactivas (estáticas)

Si no se detecta movimiento en las fisuras, puede procederse al relleno por gravedad con Sikadur-52, siguiendo el procedimiento que se detalla a continuación.

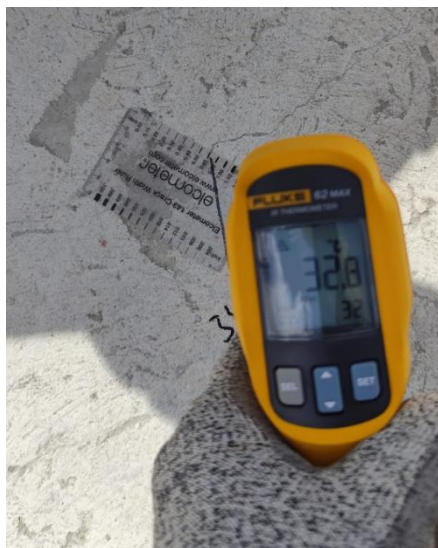
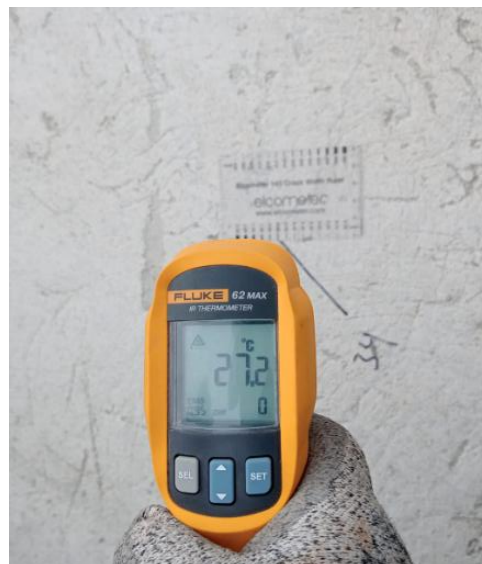
Para esta revisión se priorizó el análisis de las fisuras que presentaban mayor espesor, comenzando con la fisura No. 34. Esta fisura fue registrada con un espesor de 0.6 mm el día 4 de junio, bajo una temperatura ambiente de 32.8 °C. Posteriormente, el día 5 de junio, se volvió a inspeccionar la misma fisura a una temperatura menor de 27.2 °C, observándose que el espesor se mantuvo constante en 0.6 mm. Este comportamiento sugiere, al menos en este caso puntual, no hubo una variación térmica, lo que indica un carácter no dinámico de la fisura en el periodo evaluado.

Imagen 2. Levantamiento y registro de fisura No. 34 el día 04 de junio.

Imagen 1. Levantamiento y registro de fisura No. 34 el día 05 de junio.

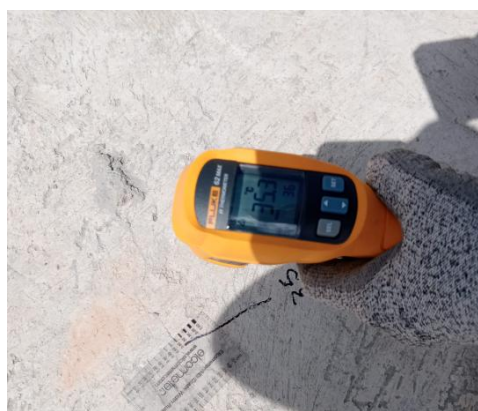
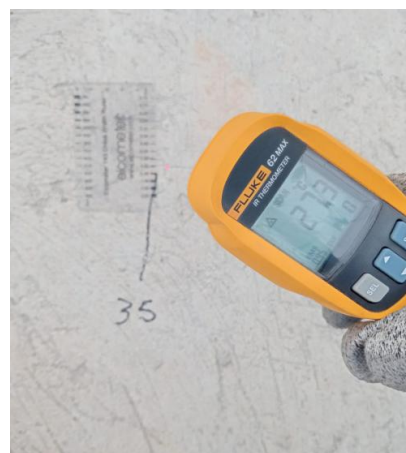
De manera similar, la fisura No. 35 fue medida inicialmente el 4 de junio, registrando un espesor de 0.8 mm a una temperatura ambiente de 35.8 °C. Al repetirse la medición el 5 de junio, con una temperatura de 27.3 °C, no se detectó ninguna variación en el espesor, manteniéndose en 0.8 mm.

Imagen 3. Levantamiento y registro de fisura No. 35 el día 04 de junio.

Imagen 4. Levantamiento y registro de fisura No. 35 el día 05 de junio.

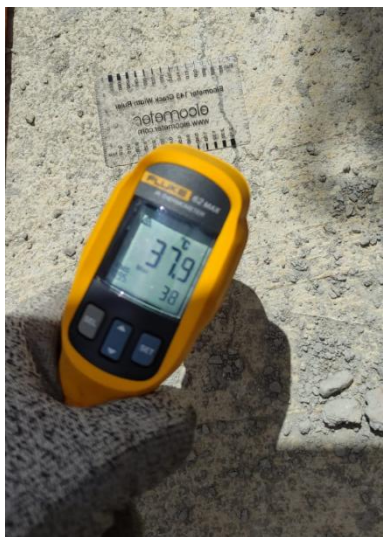
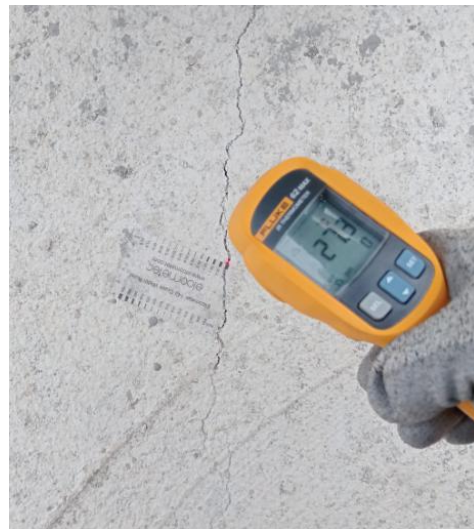
Asimismo, la fisura No. 6 presentó un espesor de 2.5 mm durante la medición realizada el 4 de junio, bajo una temperatura de 37.9 °C. Al verificarse nuevamente el 5 de junio, con una temperatura de 27.3 °C, se constató que el espesor permanece sin cambios.

*Imagen 5. Levantamiento y registro de fisura No. 6 el día 04 de junio.*

*Imagen 6. Levantamiento y registro de fisura No. 6 el día 05 de junio.*

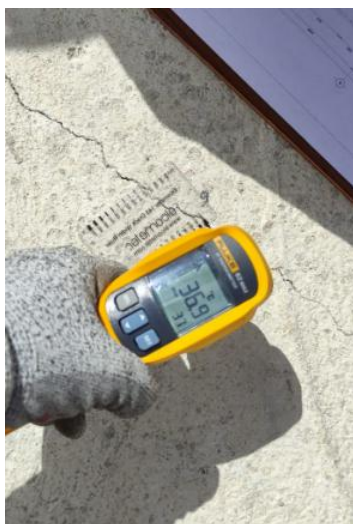
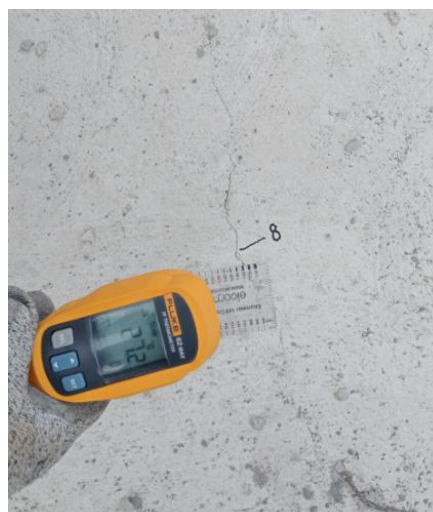
La fisura No. 8 también fue evaluada durante este periodo, registrando un espesor de 2.5 mm el día 4 de junio con una temperatura de 36.9 °C. El día 5, a una temperatura de 27.2 °C, se observó que dicha fisura mantenía el mismo espesor, sin mostrar de expansión o contracción.

*Imagen 7. Levantamiento y registro de fisura No. 8 el día 04 de junio.*

*Imagen 8. Levantamiento y registro de fisura No. 8 el día 05 de junio.*

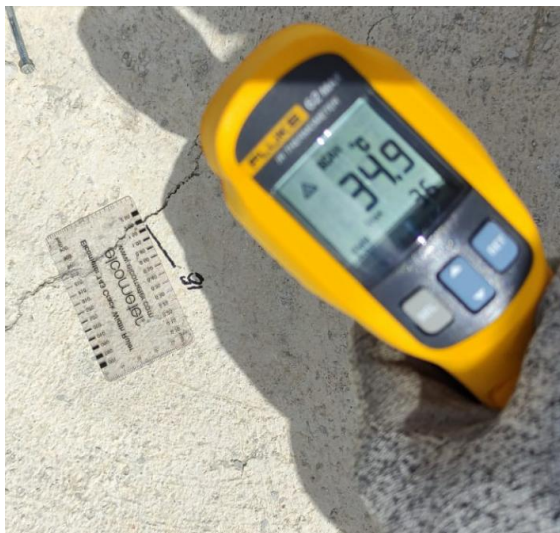
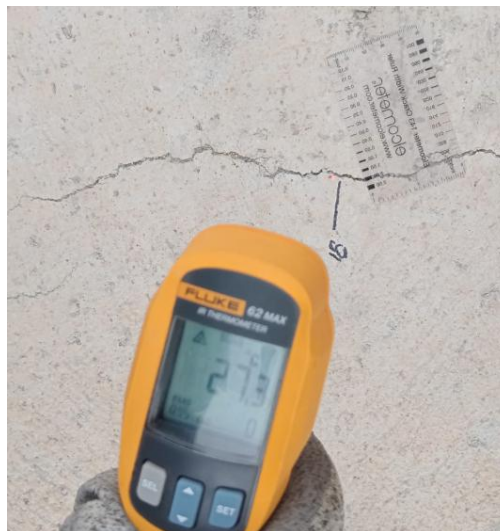
La fisura No. 18 fue medida el día 4 de junio con un espesor de 2 mm y una temperatura ambiente de 34.9 °C. Durante la inspección realizada el día 5 de junio, con una temperatura de 27.3 °C, se confirma que no hubo variaciones.

Imagen 9 Levantamiento y registro de fisura No. 18 el día 04 de junio.

Imagen 10 Levantamiento y registro de fisura No. 18 el día 05 de junio.

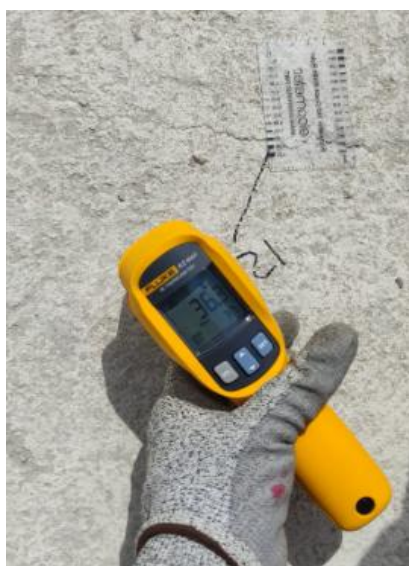
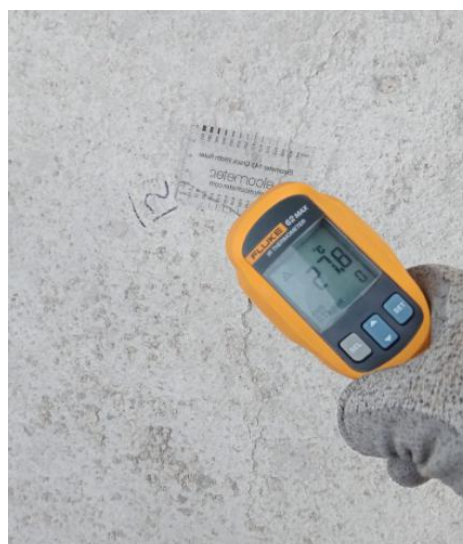
La fisura No. 21 registró un espesor de 1.5 mm el día 4 de junio, con una temperatura de 36.3 °C. En la revisión del día 5 de junio, bajo una temperatura de 27.8 °C, se mantuvo sin cambios.

Imagen 11 Levantamiento y registro de fisura No. 21 el día 04 de junio.

Imagen 12 Levantamiento y registro de fisura No. 21 el día 05 de junio.

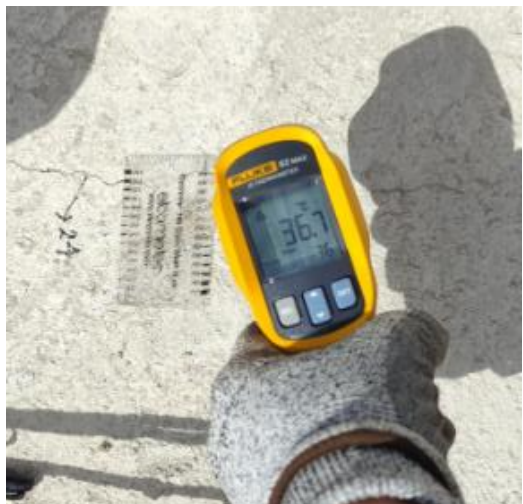
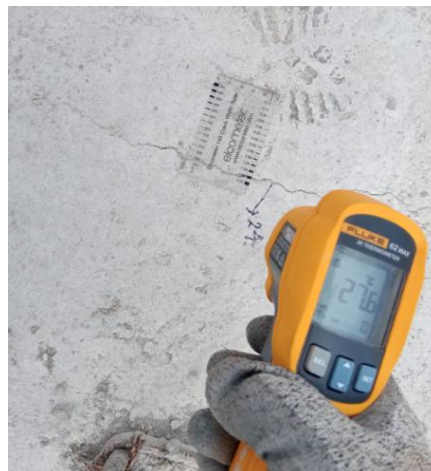
La fisura No. 24 fue medida con un espesor de 2 mm a una temperatura de 36.7 °C el día 4 de junio. El día 5 de junio, con una temperatura de 27.6 °C, la fisura conservó el mismo espesor.

Imagen 13 Levantamiento y registro de fisura No. 24 el día 04 de junio.

Imagen 14 Levantamiento y registro de fisura No. 24 el día 05 de junio.

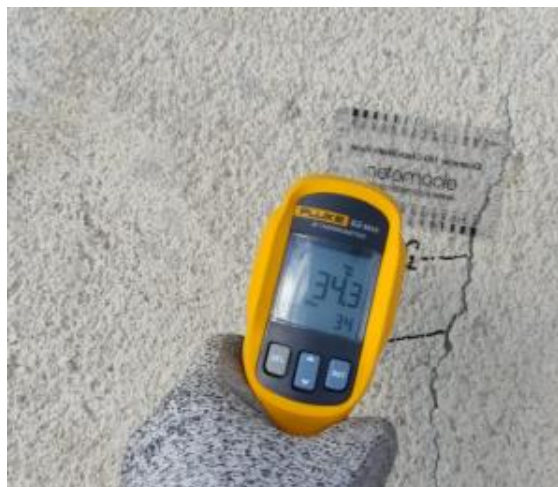
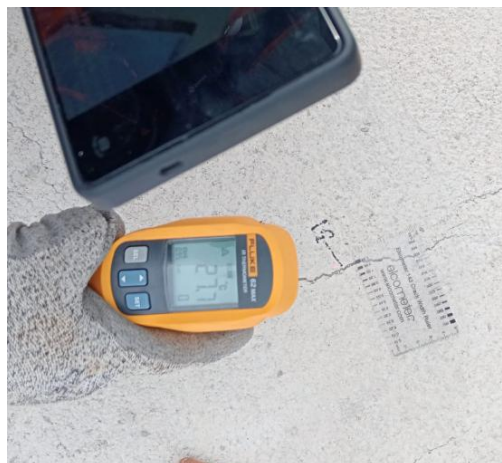
La fisura No. 31 presentó un espesor de 2.5 mm el día 4 de junio con una temperatura ambiente de 34.3 °C. El día 5 de junio, a una temperatura de 27.8 °C, se observó que el espesor no presentó cambios.

Imagen 15 Levantamiento y registro de fisura No. 31 el día 04 de junio.

Imagen 16 Levantamiento y registro de fisura No. 31 el día 05 de junio.

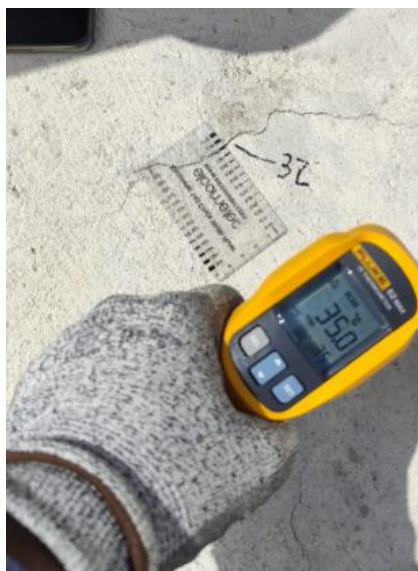
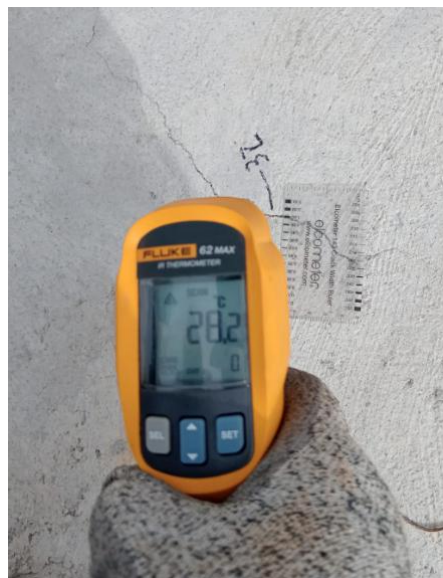
La fisura No. 32 fue registrada con un espesor de 1.5 mm el día 4 de junio a una temperatura de 35.0 °C, manteniéndose igual el día 5 de junio bajo una temperatura de 28.2 °C.

*Imagen 17 Levantamiento y registro de fisura No. 32 el día 04 de junio.*

*Imagen 18 Levantamiento y registro de fisura No. 32 el día 05 de junio.*

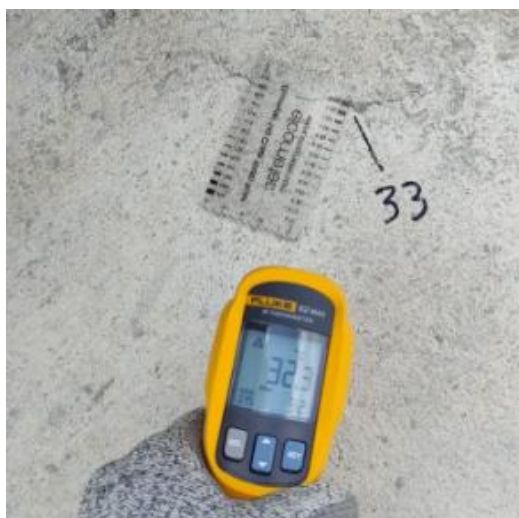
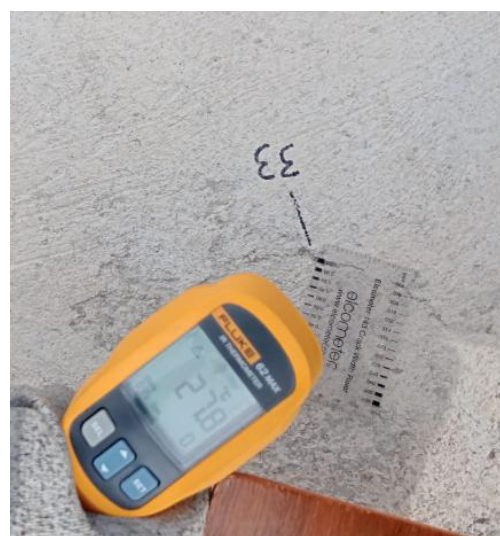
Finalmente, la fisura No. 33 presentó un espesor de más de 2.5 mm durante la inspección del día 4 de junio, a una temperatura de 32.2 °C. El 5 de junio, con una temperatura de 27.8 °C, la fisura mantuvo su dimensión sin alteraciones.

*Imagen 19 Levantamiento y registro de fisura No. 33 el día 04 de junio.*

*Imagen 20 Levantamiento y registro de fisura No. 33 el día 05 de junio.*
