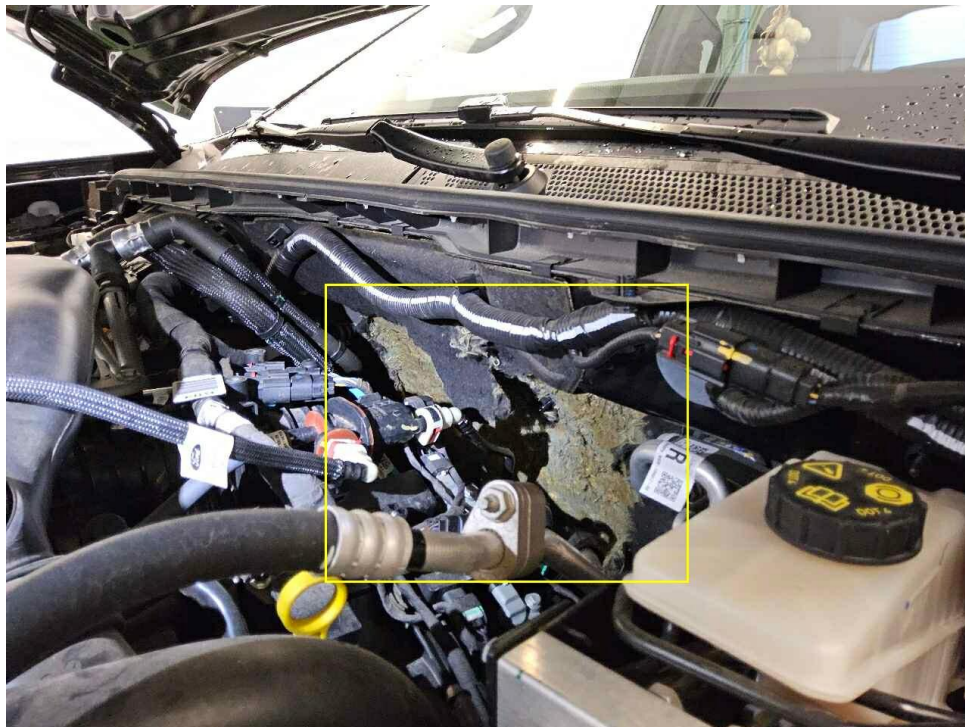
Bild 13 : Dämmmatte Stirnwand, Tierverbiss, erneuern

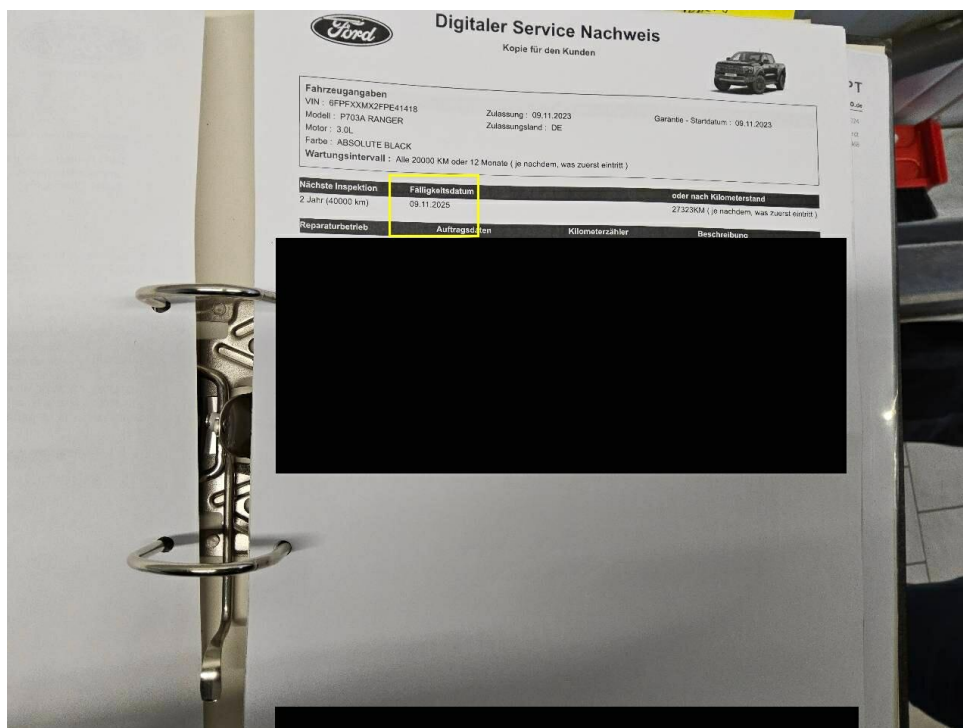
Bild 14 : Service, überfällig
