# Luchtvaartongeval NH-90

Onderzoek naar luchtvaartongeval NH-90  
Aruba 19 juli 2020

IVD Nummer voorval:	IVD 2020-05
Classificatie:	ongeval categorie 4
Datum, tijd voorval:	19-07-2020, 14:31 uur <sup>5</sup>
Plaats voorval:	Caribische zee, omgeving Aruba
Type voorval:	luchtvaartongeval
Persoonlijk letsel:	twee personen overleden, twee licht gewond
Registratie luchtvaartuig:	N324
Type luchtvaartuig:	NH-90
Fase van de vlucht:	training deklandingen aan boord van Zr.Ms. Groningen
Schade aan luchtvaartuig:	onherstelbaar, gezonken
Aantal bemanningsleden:	vier
Vluchtcondities:	daglicht, vrij van wolken

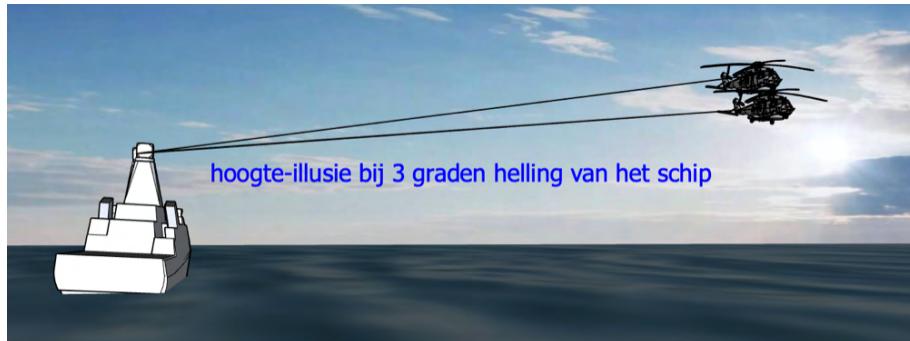
Figuur 12 Effect van helling van het schip op hoogteperceptie (bron IVD)

Bij naderingen en landingen geldt het schip als sterke visuele referentie. Als de vlieger zich volledig op het schip oriënteert, kan hij daarmee hoogte en snelheid schatten. Een schip kan daarbij ook fungeren als een referentie voor de horizon. Maar wanneer het schip naar stuurboord of bakboord overhelt, kan dat het schatten van de hoogte beïnvloeden. Op de cockpitopnames van een van de eerdere circuits is te horen dat de vlieger opmerkt dat het schip over stuurboord heilt zonder te vermelden hoeveel. Uit de scheepsdata blijkt dat het schip ten tijde van het ongeval anderhalf tot twee graden over stuurboord helde. Het verschil tussen vermeende en werkelijke hoogte bij een dergelijke helling van het schip, op een afstand van de helikopter tot het schip van 100 meter, bedroeg slechts enkele voeten. Dit verschil kan van invloed zijn geweest op de - lagere - hoogte waarop de helikopter zich bevond vlak voor het ongeval, echter in zeer beperkte mate.

*De geringe helling van het schip kan slechts een zeer beperkte invloed hebben gehad op de hoogteperceptie van de bemanning.*

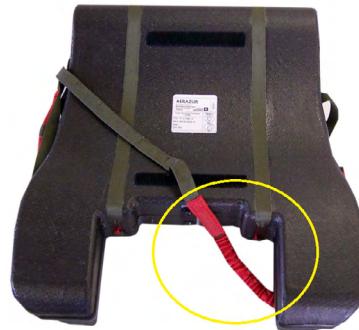
Figuur 16 CSP met de rode veiligheidslijn  
(bron onderhoudsmanual)

Het bemanningslid neemt het CSP automatisch mee bij een ontsnapping uit een te water geraakte helikopter. Eenmaal aan de oppervlakte en nadat het drijflichaam van het overlevingsvest is geactiveerd, maakt het bemanningslid de twee klikverbindingen los en activeert hij of zij het vlot door aan de activatielus, aan de rechterzijde van de zitting, te trekken. Deze lus is onderdeel van de veiligheidslijn, waardoor het vlot ook te activeren is door aan de veiligheidslijn te trekken (figuur 16).

**Door een gebrek aan duidelijke richtlijnen hoe het Crew Survival Pack moet worden geplaatst, bestaat de mogelijkheid dat de veiligheidslijn niet onder het kussen door loopt maar naast de stoel hangt. Dit vergroot het risico dat de veiligheidslijn bij het verlaten van de cockpit achter onderdelen van de stoel blijft haken.**

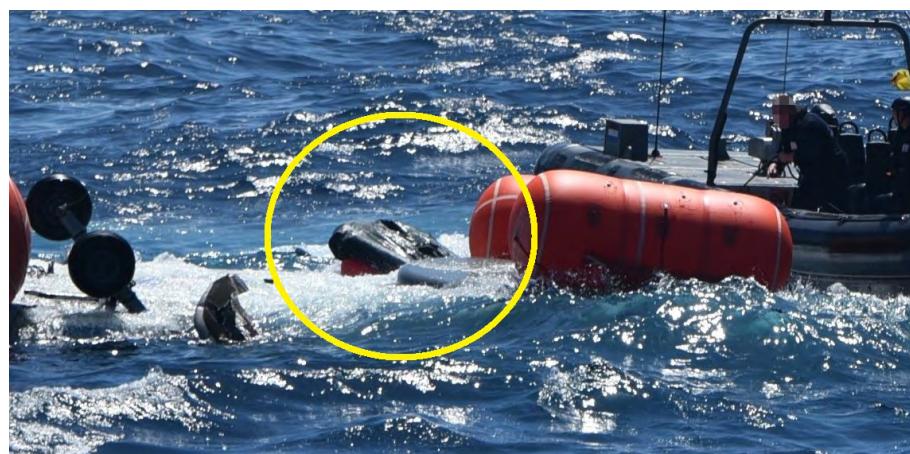
Direct na het ongeval zijn twee FRISC's vanaf de Groningen naar het wrak toe gevaren. Bij een eerste bevrijdingspoging van de FRISC-bemanning die als eerste bij de NH-90 arriveerde, bleek dat de vlieger vast zat aan de helikopter. Het reddingsvlot was opgeblazen en dreef op korte afstand naast het lichaam van de vlieger (figuur 18). De FRISC-bemanning slaagde er niet in de vlieger te bevrijden. Ook de redder van de tweede FRISC kreeg de vlieger in eerste instantie niet boven water. Hij verklaart dat hij toen met een mes eerst een zwart koord doorsneed, maar zonder het gewenste effect.

Figuur 18 FRISC 2 met opgeblazen vlot naast het wrak (bron fotograaf Zr.Ms. Groningen)

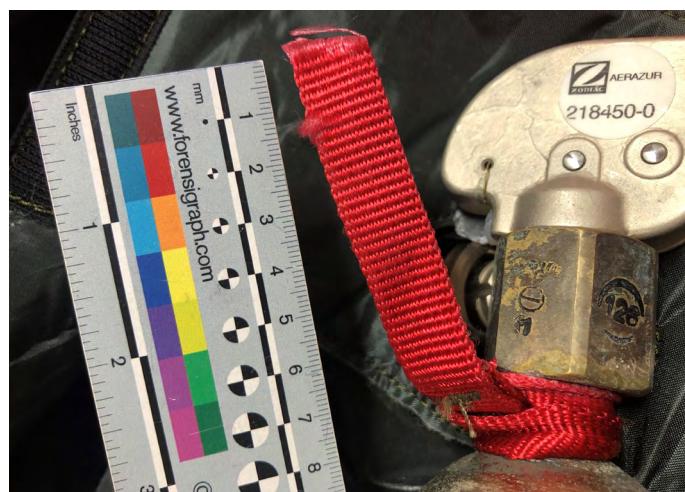
Tijdens het onderzoek aan de persoonlijke veiligheidsuitrusting bleek de veiligheidslijn van de vlieger niet meer compleet te zijn. Het gedeelte van de lijn vanaf de activatielus tot aan de CO<sub>2</sub>-fles van het vlot ontbrak met uitzondering van de laatste tien centimeter (figuur 19).<sup>35</sup>

Figuur 19 Kop van drukfles met deel van de activatielus (bron IVD)

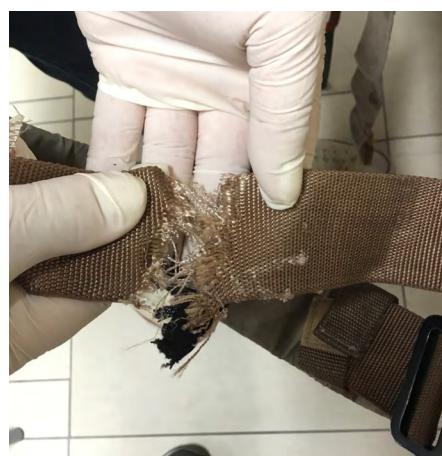
Figuur 20 Tijdens de redding doorgesneden deel van de band (bron IVD)

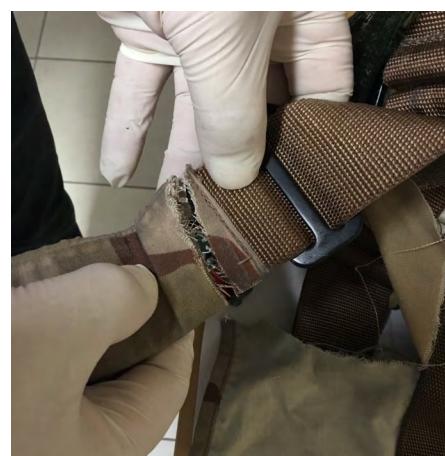
Figuur 21 Tijdens de reanimatie doorgeknipte deel van de band (bron IVD)

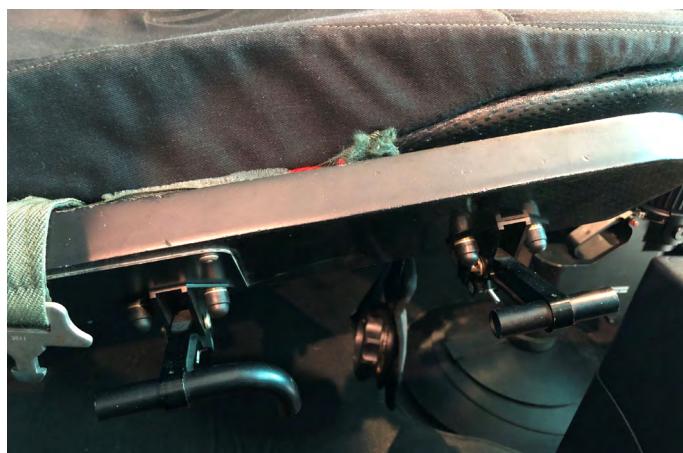
Figuur 22 Verstelhendels stoel (bron IVD)

Om een beeld te krijgen van de ontsnapping uit de helikopter en obstakels waar de veiligheidslijn achter kan blijven haken, heeft de inspectie ontsnappingen op het droge gesimuleerd in een cockpit van een NH-90 op Maritiem Vliegkamp De Kooy. Een vlieger met volledige vlieguitrusting voerde een gesimuleerde ontsnapping uit, inclusief het uitwerpen van de deur met behulp van de noodhendel. Tijdens de reconstructie bleek dat er in de cockpit verschillende punten zijn waar de veiligheidslijn gedurende een ontsnapping achter kan blijven haken. De meest in het oog springende punten zijn de armsteun, de verstelhendels van de stoel, de *cyclic stick* (stuurknuppel) en de deurklink van de cockpitdeur. De deurklink kan alleen een obstakel zijn als de deur normaal wordt geopend. Tijdens het onderzoek aan het wrak bleek echter dat de vlieger deur tijdens de ontsnapping heeft uitgeworpen.

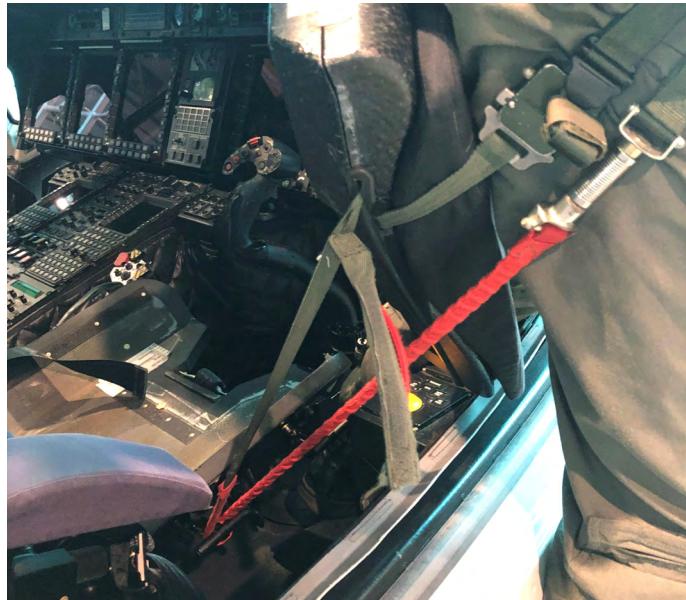
Figuur 23 Veiligheidslijn verstrikt achter stoel tijdens verlaten helikopter (bron IVD)

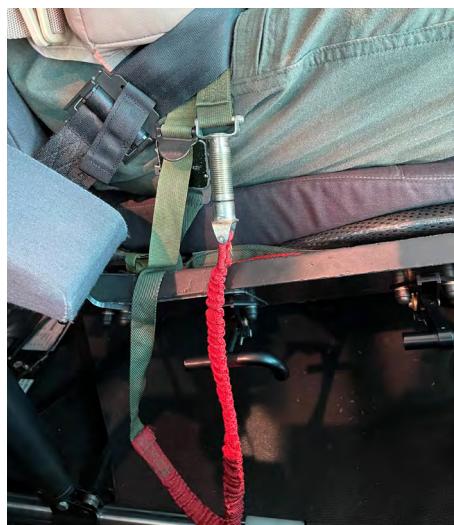
De veiligheidslijn is met het overlevingsvest verbonden met een veerbekrachtigde snelsluiter (figuur 26). De vlieger had zichzelf kunnen bevrijden door de veiligheidslijn met de snelsluiter los te maken van het vest. De snelsluiter kan worden geopend door tegen de veerdruk in te trekken waardoor het vest loskomt van de rest van de lijn, en daarmee van het vlot. Deze procedure wordt niet aangeleerd. Tijdens trainingen wordt bemanningsleden geleerd dat deze lijn, totdat ze worden gered, altijd verbonden moet blijven met het vest om te voorkomen dat bemanningslid en vlot van elkaar worden gescheiden. Door deze instructie bestaat de mogelijkheid dat de vlieger het loskoppelen van deze snelsluiter niet als optie zag om los te kunnen komen.

Figuur 26 *Snelsluiter tussen groene en rode deel van veiligheidslijn, veiligheidslijn hangt naast de stoel (bron IVD)*

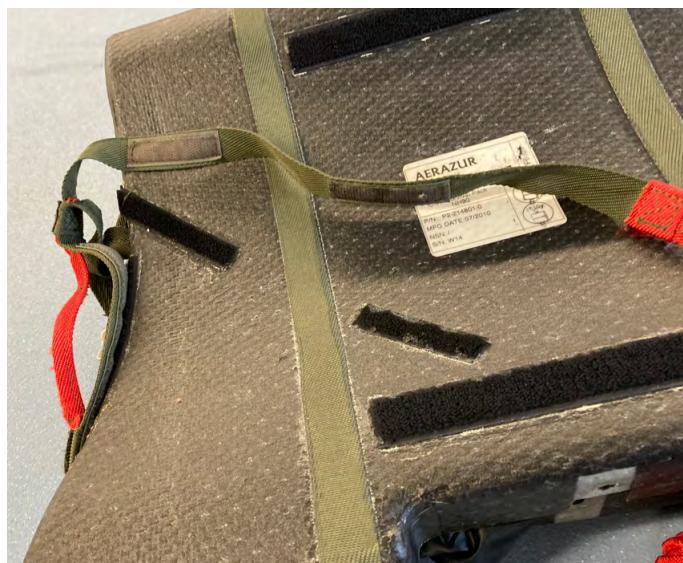
De veiligheidslijn komt aan de rechterzijkant van het CSP naar buiten en hoort tussen de container en het zitzakken door naar het midden te lopen. De lijn loopt dan vanuit het midden over het been van het bemanningslid en wordt dan aan het vest vastgemaakt. Bij 'droge' ontsnappingsoefeningen op het squadron blijkt herhaaldelijk dat niet alle bemanningsleden bekend zijn met de juiste positionering van de lijn. Bovendien wijkt het CSP dat bij de overlevingstraining wordt gebruikt af van het CSP dat operationeel wordt gebruikt. Bij het CSP dat voor training wordt gebruikt, is klittenband aan het CSP en de veiligheidslijn aangebracht om de lijn op zijn plaats te houden (figuur 27). Bij de CSP's die operationeel worden gebruikt is dit niet zo, waardoor de kans bestaat dat de veiligheidslijn niet goed zit. Bij navraag verklaarde de fabrikant van het CSP dat het operationele CSP geen klittenband heeft omdat dat niet nuttig werd geacht.

Figuur 27 Veiligheidslijn met klittenband (bron IVD)

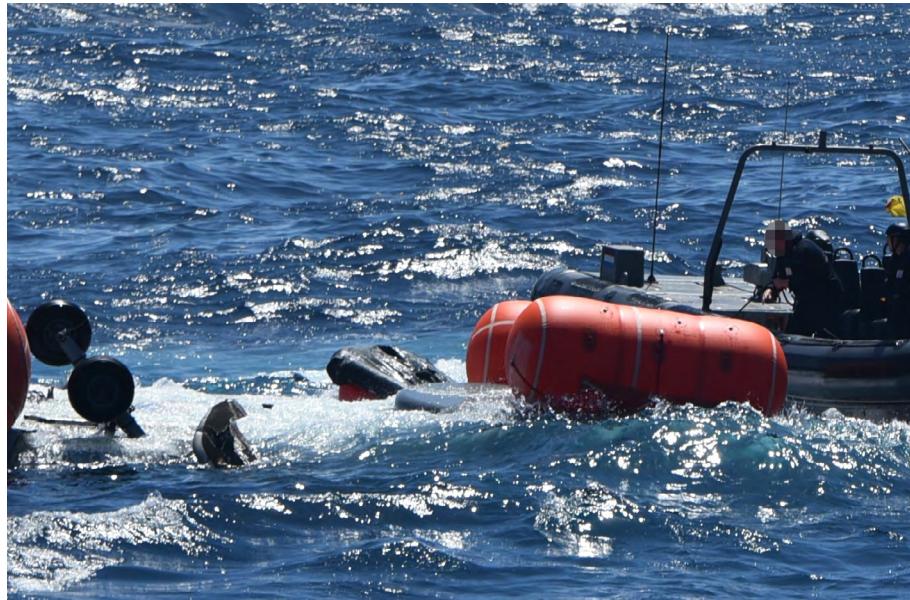
Figuur 28 Aankomst eerste FRISC bij het wrak, drijflichamen, landingsgestel en delen van de rotorbladen steken boven water uit, het reddingsvlot van de vlieger drijft ter hoogte van de cockpit (bron fotograaf Zr.Ms. Groningen)

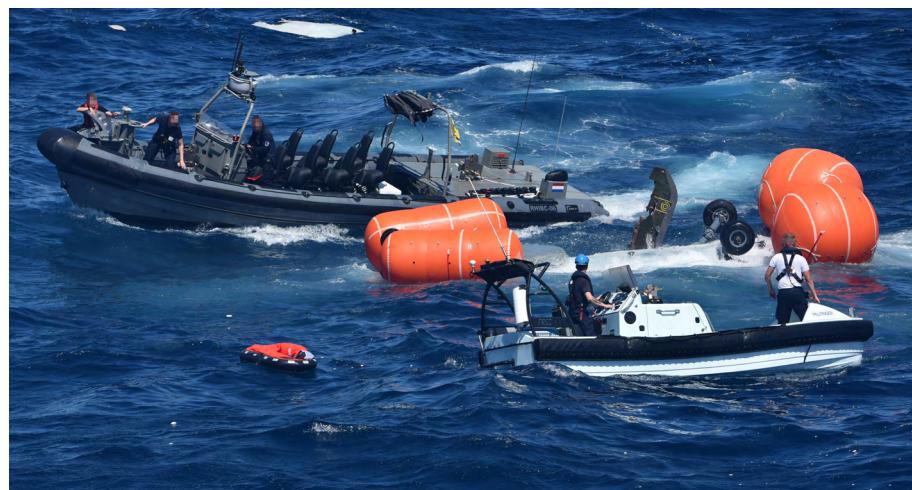
Toen de eerste FRISC bij de helikopter aankwam, zagen de drie bemanningsleden de vlieger net onder het wateroppervlak naast de helikopter op de buik drijven. Behalve brokstukken staken delen van hoofdrootor boven en onder water uit, wat het varen op de locatie bemoeilijkte (figuur 28). Ook dreef er een dunne laag kerosine op het water. Nadat zij hadden vastgesteld dat het veilig genoeg was om het water in te gaan, gaf de zwemmer te kennen dat niet te durven. Daarop ging de bestuurder, die nu optrad als navigator, te water om te proberen de vlieger te redden. De vlieger bleek aan de helikopter vast te zitten en ondanks herhaalde pogingen lukte het de bestuurder niet haar los te krijgen. Na iets meer dan negen minuten ging de bestuurder onverrichterzake terug aan boord van de FRISC.

Figuur 30 Eerste FRISC en FRB naast het wrak in ruwe zee en met uitstekende delen van de helikopter, in pogingen de TACCO uit de helikopter te bevrijden (bron fotograaf Zr.Ms. Groningen)

Ongeveer zeventien minuten na het ongeval, nadat de eerste FRISC de beide overlevenden had afgezet op de Groningen, voer deze met dezelfde samenstelling terug naar de helikopter om de TACCO te lokaliseren (figuur 30). De FRISC-bemanning melde aan de Groningen onvoldoende kennis van de NH-90 te hebben om de deur te openen en verzocht via de radio om technische ondersteuning vanaf het schip. De FRISC keerde daarop terug naar Zr.Ms. Groningen en pikte daar om 15:06 uur een lid van de boordvliegtuigploeg (BVP) op. Om 15:16 uur kwam de FRISC nogmaals langs bij Zr.Ms. Groningen om onder andere een duikbril en twee extra bemanningsleden op te pikken. De FRISC vertrok vervolgens weer naar de helikopter.

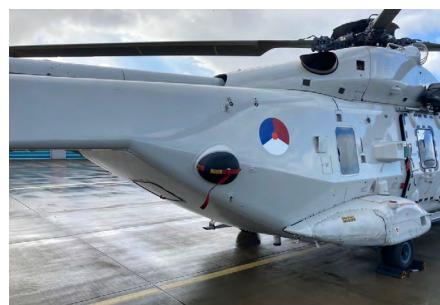
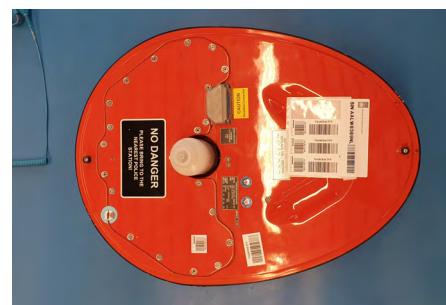
Figuur 31 VFDR geplaatst rechtsachter op de staart (links) en na de berging (rechts) (bron IVD).

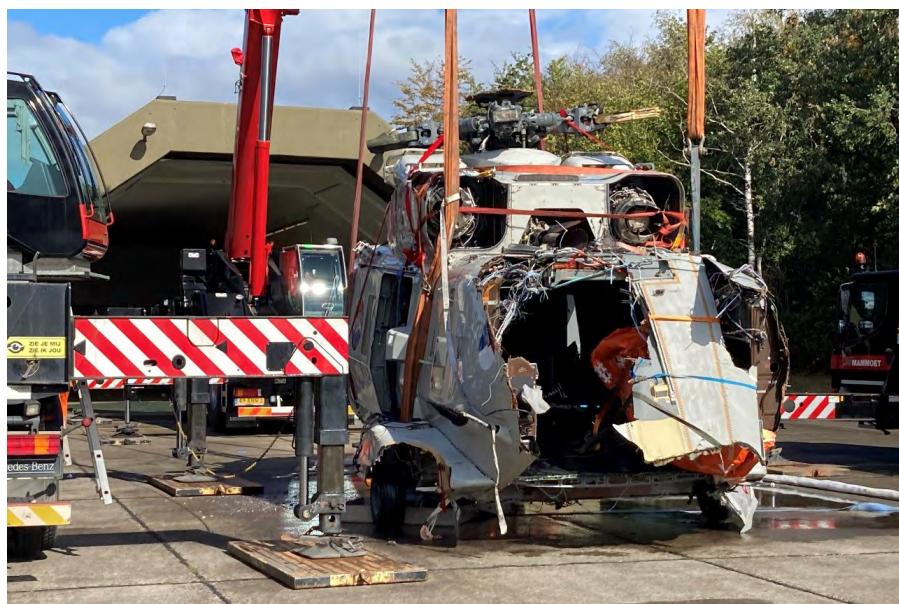
Figuur 32 Wrak na aankomst op de Vliegbasis Gilze-Rijen (bron IVD)

De opnamen aan de oppervlakte, op de zeebodem en in de shelter op Gilze-Rijen zijn met elkaar vergeleken. Dit gebeurde om de schade die is veroorzaakt door de berging en het transport zo goed mogelijk te onderscheiden van de schade die is veroorzaakt door het ongeval.

De romp is na het ongeval blijven drijven aan het *floatation system* en pas later gezonken naar een diepte van ongeveer 1.420 meter (hydrostatische druk ±143 bar). De kooiconstructie van de romp is intact. De achterzijde van de romp aan de linkerzijde is diagonaal onder ongeveer 45° afgehakt, waarschijnlijk door de hoofdrotor. Aan de rechterzijde is het achterste deel, tussen frame 12 en frame 13 waar ook de bevestiging van de *Recorder Beacon Airfoil* (RBA) is, wel blijven zitten bij het ongeval, maar bij de bering afgebroken. Het *rear panel* en de romp achter frame 13 is gespareerd. De onderzijde van de romp, inclusief de daar bevestigde componenten zoals *radar radome*, *FLIR* en *boarding steps*, is door het ongeval amper beschadigd. De ramen aan de rechterzijde zijn ingeslagen. De huidplaten over de gehele romp vertonen vervormingen veroorzaakt door de waterdruk. De drijflichamen vertonen schade veroorzaakt door de bering en het transport.

De staart is bij het ongeval in twee delen afgebroken. Het deel tussen de romp (frame 12B) en frame 14A is niet teruggevonden. Het deel vanaf frame 14A, het deel met de *vertical* en *horizontal stabilizer* en de staartrotor is op de plek van het ongeval gezonken naar een diepte van ongeveer 406 meter (hydrostatische druk ±42 bar). Het stabilizerdeel is inclusief frame 14A losgebroken van de staartboom. De aandrijfas is voor de *intermediate gearbox* losgescheurd. Het staartrotorsysteem vertoont schade, verbuigingen en vervormingen.

De motoren, aandrijving en hoofdrotor zijn bij het ongeval bevestigd gebleven aan de romp. De rechtermotor is nader geïnspecteerd, waarbij is vastgesteld dat de motorsteunen gedeeltelijk zijn gebroken. De linker motor is niet nader geïnspecteerd omdat de motorkap niet geopend kon worden. De *main gearbox*, gemaakt van magnesium, is ernstig aangetast door corrosie door zeewater, de behuizing is grotendeels verdwenen. De hoofdrotorbladen zijn alle vier (grotweg) halverwege afgebroken of geknakt. De rotorbladen zijn voor het transport afgezaagd vlakbij de *rotor head*. Het hoofdrotorsysteem toont diverse andere schades veroorzaakt door de bering en transport.

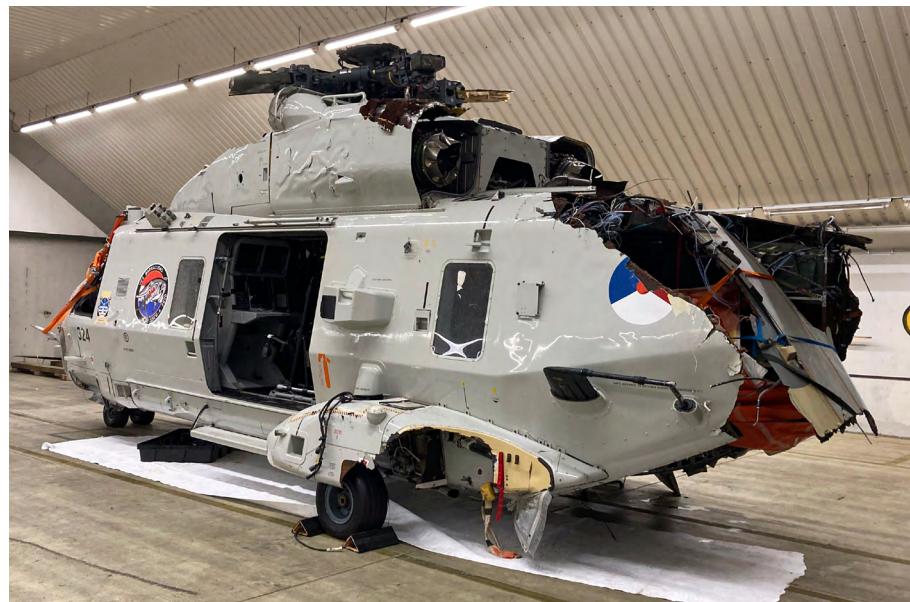
Figuur 38 Overzicht wrak (bron IVD)

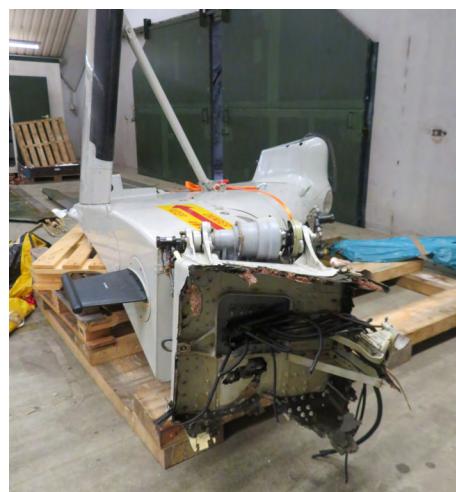
Figuur 39 Overzicht staartstuk (bron IVD)
