<u>ก่อนทำ</u> Support หิ้วท่อน้ำเย็นแอร์ ซั้น7 ตึกA (งานหุ้มฉนวนท่อน้ำเย็นแอร์ )

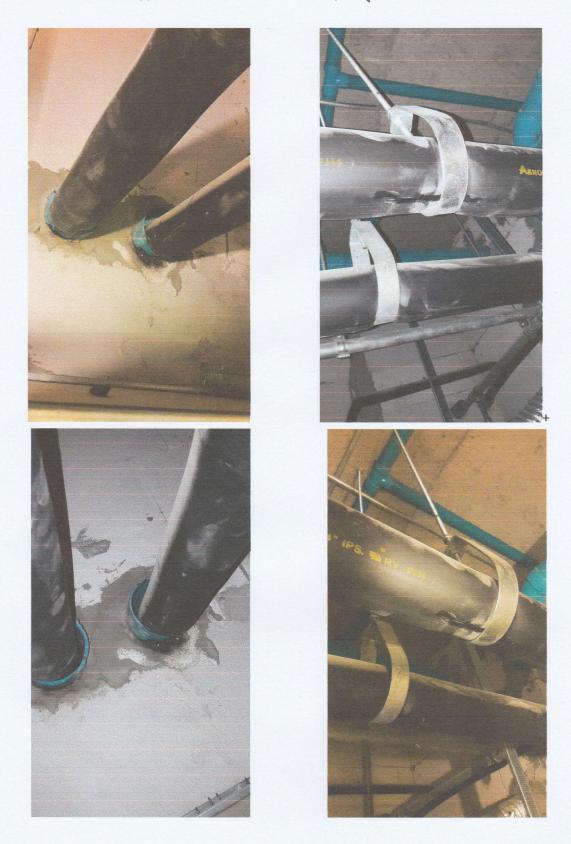
สาเหตุ ที่ต้องเปลี่ยน Support การหิ้วท่อ ของเดิมนี้ ทำให้ฉนวนปี้แบนเสียหายก่อนเวลาอันสมควร
