Индивидуальный проект в рамках практики.

“Состояние объектов культурного наследия и способы их сохранения”

Оценка состояния объектов культурного наследия

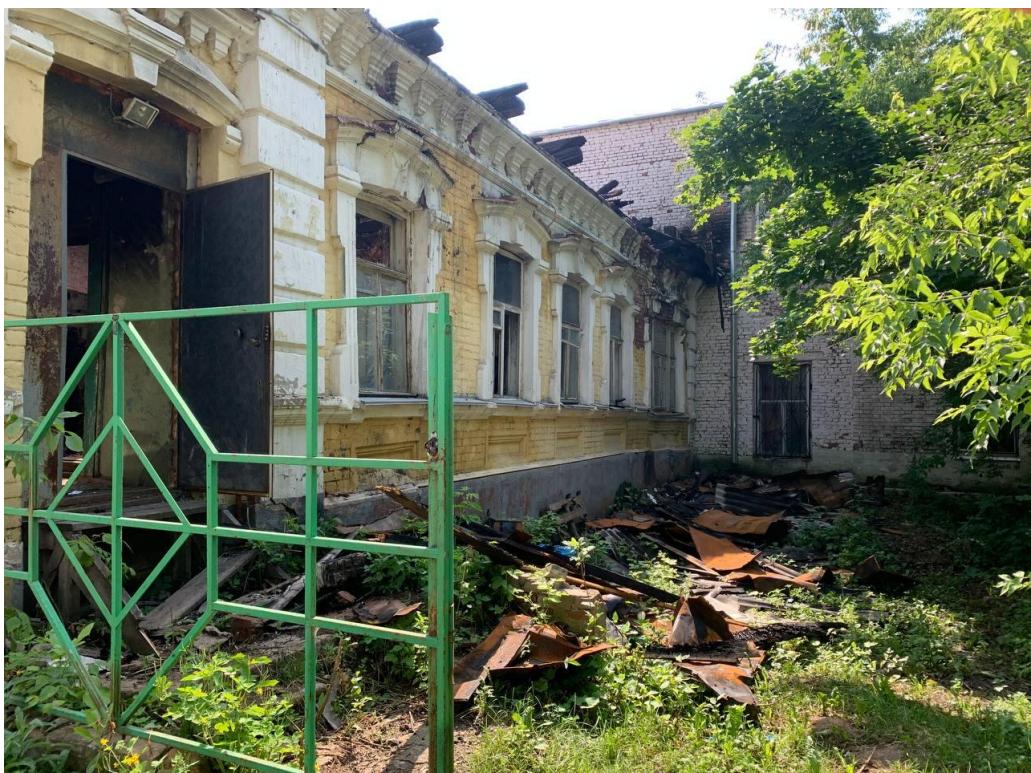
В качестве наглядного примера здания с индексом 0 можно привести сгоревшее здание по адресу Октябрьская Революция, 53, от которого, фактически, остались только стены, оно не может функционировать, как жилое здание, более того оно заброшено без следов попыток какого-либо восстановления. Важно уточнить, что здание входит в комплекс памятников архитектуры.

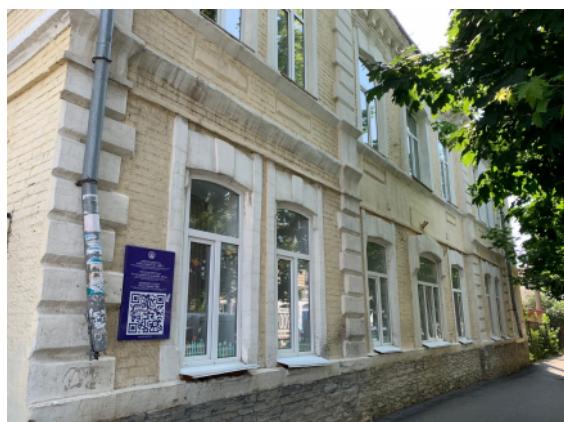
Особняк Петунина В.А.

Оценка состояния: 4

Комментарий к оценке: Нужен минимальный косметический ремонт

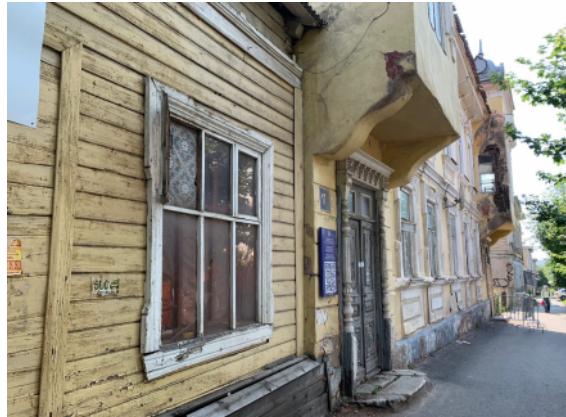
Дом Попова

Оценка состояния: 1

Комментарий к оценке: Дом просел, дерево местами со следами гниения, окна старые, в плохом состоянии, крыша со значительными повреждениями

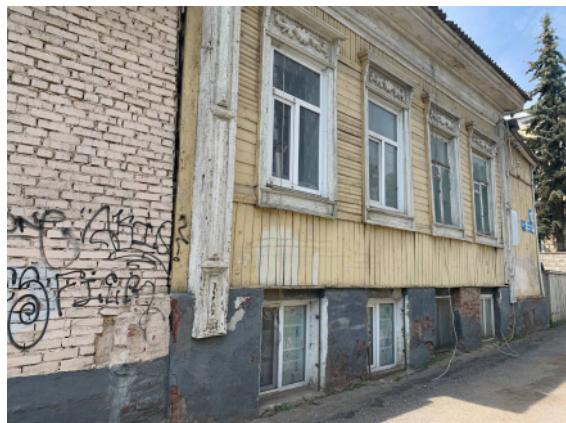
Дом Петровского К.Л.

Оценка состояния: 2

Комментарий к оценке: Штукатурка облезла, новые окна, которые заклеили газетами, одно из окон разбито, деревянная часть в хорошем состоянии, крыша местами повреждена, но незначительно, есть закрашенные граффити

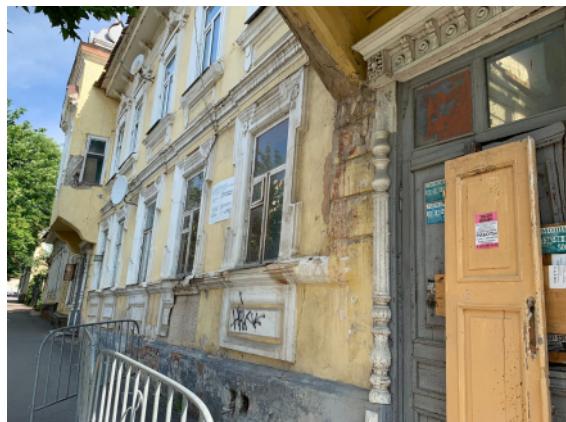
Дом Чижёвой

Оценка состояния: 1

Комментарий к оценке: Низ просел, штукатурка облезла, очень старые оконные рамы, есть заплатки, древесина прогнила в нескольких местах, в балконе дыра, под балконам стоят заборы, так как балкон может обрушиться в любую минуту, крыша местами разрушена, есть граффити, объявления о помощи

Дом Чижевой	Октяб. революции, 17 (с эркерами)	Нач. XX в.	Жильё	пам-к ист, архит., градостроительства	Регионального	1	Низ просел, штукатурка облезла, очень старые оконные рамы, есть заплатки, древесина прогнила в нескольких местах, в балконе дыра, под балконам стоят заборы, так как балкон может обрушиться в любую минуту, крыша местами разрушена, есть граффити, объявления о помощи

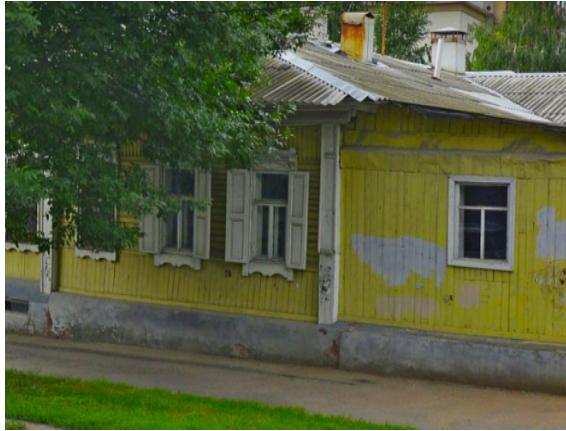
Оценка состояния: 3

Комментарий к оценке: Фундамент и деревянные стены без видимых значительных повреждений, однако краска и штукатурка местами повреждены, карниз немного разошелся, наличники сохранились в целости, окна разные - деревянные и пластмассовые, что портит вид фасада

Дом Косицкой А.Н.	Октяб. революции, 18	1880-е гг.	Жильё	в компл. пам-ков архит.	Регионального	3	Фундамент и деревянные стены без видимых значительных повреждений, однако краска и штукатурка местами повреждены, карниз немного разошелся, наличники сохранились в целости, окна разные - деревянные и пластмассовые, что портит вид фасада
Дом Чижёвой (восточный)	Октяб. революции, 19	Нач. XX в.	Жильё	компл. пам-ков архит.	Регионального	1,2	Часть окон отсутствует, кирпич начал разрушаться, краска местами облезла, входная часть в не лучшем состоянии, видно сбоку, что дом немного просел. Стремление оправдано тем, что дом еще не в совершенно ветхом состоянии и при масштабных вложениях может быть восстановлен
Усадьба Зубовых (западный дом)	Октяб. революции, 20	1880 г.	Жильё	компл. пам-ков архит.		2	Все стены без видимых повреждений, но требуют косметического ремонта, фундамент просел, 2 из 6 окон выбиты, оконные рамы старые, подъезд покосившийся, есть граффити

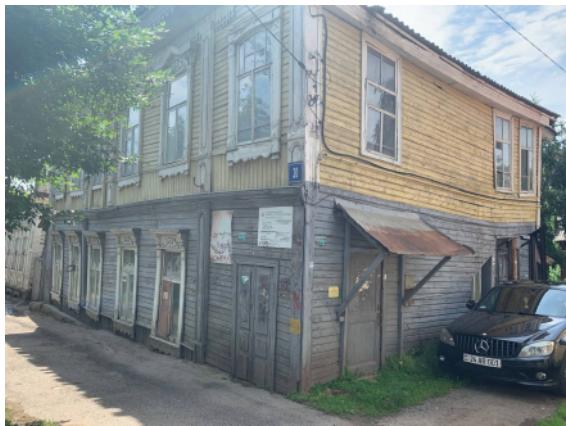
Усадьба Зубовых (западный дом)

Оценка состояния: 2

Комментарий к оценке: Все стены без видимых повреждений, но требуют косметического ремонта, фундамент просел, 2 из 6 окон выбиты, оконные рамы старые, подъезд покосившийся, есть граффити

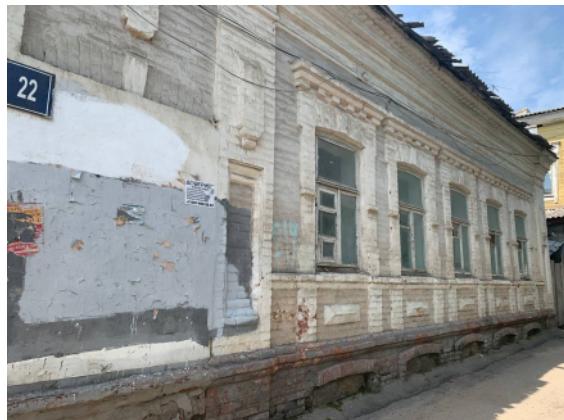
Оценка состояния: 2

Комментарий к оценке: Краска местами сошла, оконные рамы старые, крыша в плачевном состоянии, торчат современные провода, фундамент начинает разрушаться, одно из окон замуровали

Усадьба Зубовых (восточный дом)	Октяб. революции, 20/1	1880 г.	Жильё	компл. пам-ков архит.		2	Краска местами сошла, оконные рамы старые, крыша в плачевном состоянии, торчат современные провода, фундамент начинает разрушаться, одно из окон замуровали

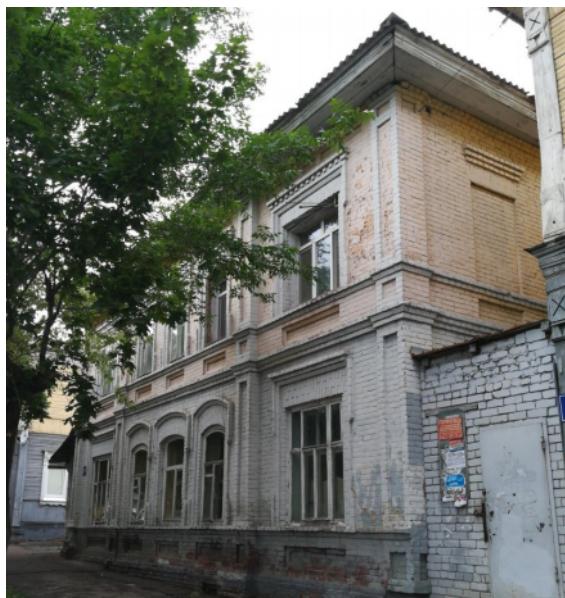
Дома Чувильдина и Ольшевской

Оценка состояния: 3

Комментарий к оценке: Краска почти полностью сохранилась в изначальном состоянии, исключая значительные повреждения на фундаменте, на первом этаже оконные рамы старые, на втором новые, пластмассовые, явно выбивающиеся из стиля фасада, карниз деревянный, без видимых повреждений и следов гниения, на крыше повреждений покрытия также не замечено, совершенно неуместные металлические двери

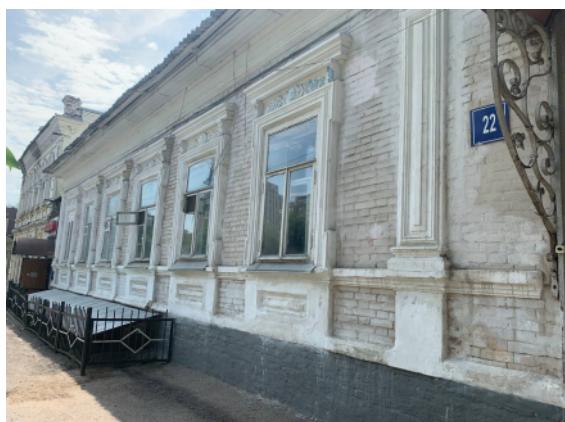
Усадьба Безруковых с кирпичными воротами (дом западный)

Оценка состояния: 3

Комментарий к оценке: Краска местами слезает, оконные рамы старые, но сохранились без повреждений, на крыше также не замечено повреждений, входная часть очень грубо отремонтирована, с применением элементов резко выбывающих из стиля фасада

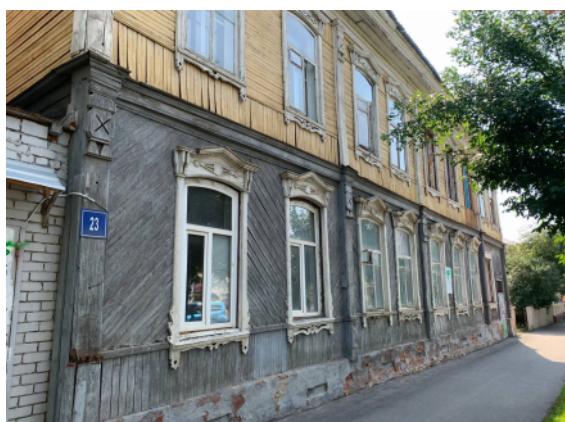
Оценка состояния: 1

Комментарий к оценке: Часть окон отсутствует, есть граффити, объявления о помощи, деревянная часть дома подкосилась, где-то доски отсутствуют, местами доски прогнили, отовсюду торчит зелень, краска облезла, на крыше и карнизе видны трещины

Усадьба Лапиной Ю.В. (дом западный)	Октяб. революции, 23	Кон. XIX в.	Жильё	компл. пам-ков архит.	Регионального		1	Часть окон отсутствует, есть граффити, объявления о помощи, деревянная часть дома подкосилась, где-то доски отсутствуют, местами доски прогнили, отовсюду торчит зелень, краска облезла, на крыше и карнизе видны трещины

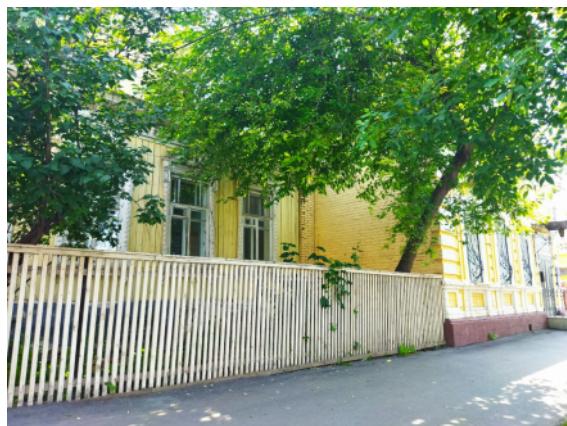
Усадьба Лапиной Ю.В. (дом восточный)

Оценка состояния: 3

Комментарий к оценке: Дерево дома без видимых значительных повреждений или гниения, то же можно сказать о крыше и фундаменте, оконные рамы старые деревянные, также неплохо сохранились. Краска местами облезла и требует замены

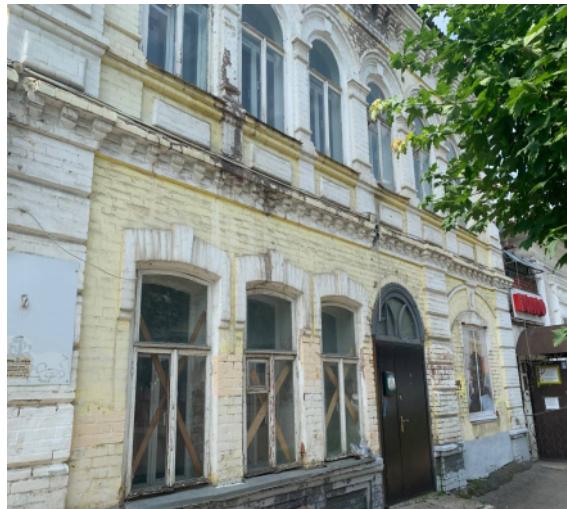
Дом Андреева П.Т. (Сугробова)

Оценка состояния: 3.2

Комментарий к оценке: Оконные рамы старые, но сохранины, окна заколочены, крыша без значительных повреждений, краска во многих местах сошла, видны незначительные повреждения кирпича. Стены дома в состоянии, когда дом можно капитально отремонтировать и сохранить, однако состояние остальных элементов тяготеет к индексу 2

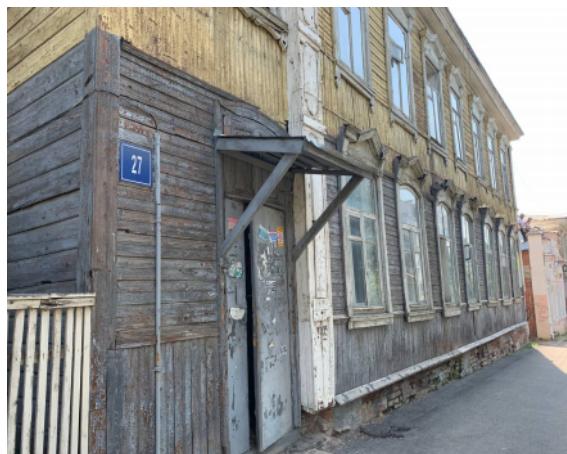
Комитет попечительства о бедных (I-е здание в усадебном комплексе)

Оценка состояния: 2

Комментарий к оценке: Старые оконные рамы, отломаны декорации на окнах, внизу кирпич частично разрушен, деревянные доски частично прогнили, прогнулись или вообще отсутствуют, современные провода торчат в разные стороны, краска сошла

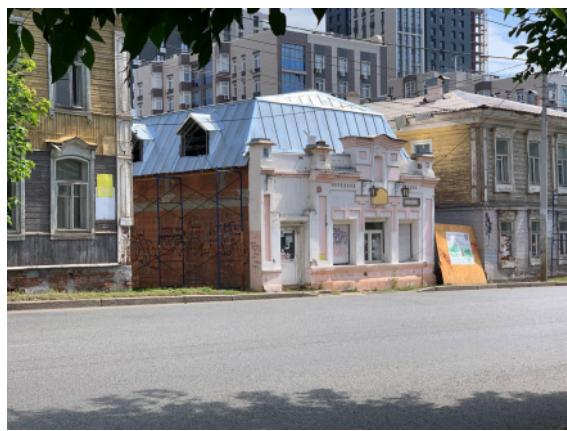
Комитет попечительства о бедных (II-е здание в усадебном комплексе)

Оценка состояния: -

Комментарий к оценке: Сейчас находится на ремонте

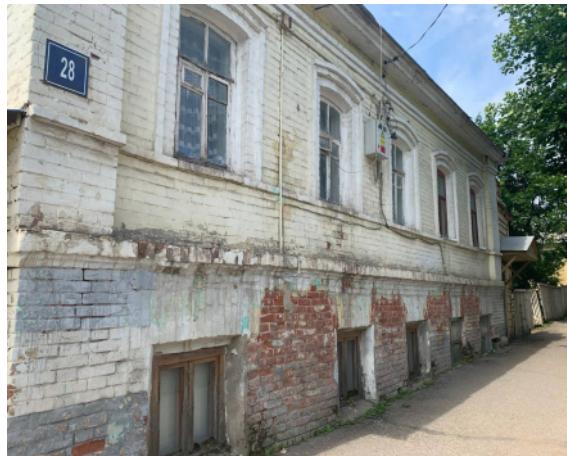
Дом Варенъковой Л.Г.

Оценка состояния: 2.3

Комментарий к оценке: Краска местами облезла, оконные рамы старые, целы, но со следами гниения, крыша сохранна, торчат современные провода и коробки, видны незначительные повреждения кирпича. Стремление присвоено за в целом высокую сохранность стен и, соответственно, возможность реставрации здания

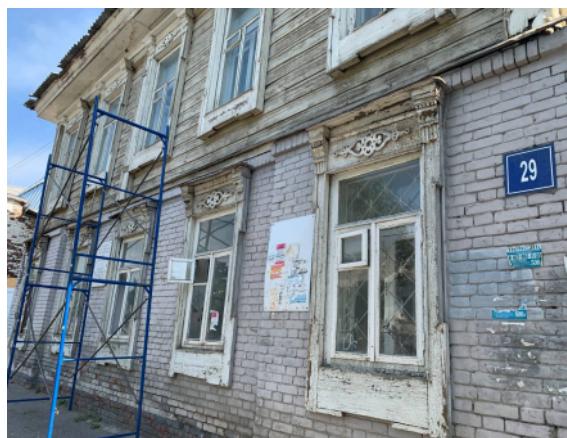
Комитет попечительства о бедных (III-е здание в усадебном комплексе)

Оценка состояния: 2

Комментарий к оценке: Деревянные доски частично прогнили, кирпич начинает рушится, краска частично сошла, оконные рамы старые, фасад здания, выходящий на улицу, выглядит относительно сохранно, а вот со стороны двора повреждения здания очевидны

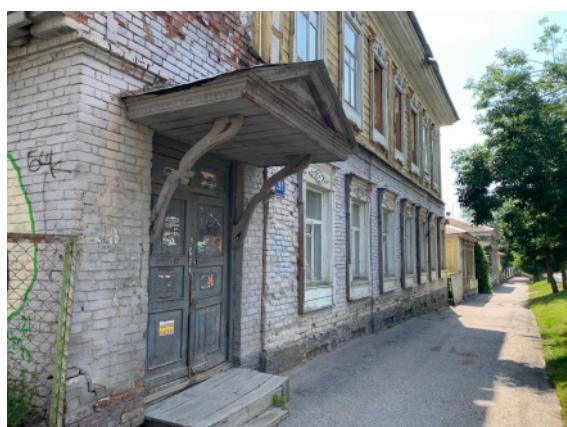
Оценка состояния: 2

Комментарий к оценке: Кирпич внизу рушится, краска сходит, оконные рамы старые, в некоторых местах вообще нет окон, на крыше также видны повреждения, есть граффити, объявления о помощи, современные провода торчат во все стороны

Комитет попечительства о бедных (IV-е здание в усадебном комплексе)	Октяб. революции, 29/1	II-я пол. XIX в.	Жильё	компл. пам-ков архит., ист.	Регионального	2	Кирпич внизу рушится, краска сходит, оконные рамы старые, в некоторых местах вообще нет окон, на крыше также видны повреждения, есть граффити, объявления о помощи, современные провода торчат во все стороны
Дом жилой Протопопова	Октяб. революции, 31/1	Кон.XIX в.	Жильё	компл. пам-ков архит., ист.	Регионального	2,3	Есть граффити, краска облезла, раньше были объявления о помощи, оконные рамы деревянные, со следами гниения, крыша в некоторых местах отсутствует, украшений в некоторых местах не хватает, на 2 этаже балкон немного прогнил. Однако присвоено стремление за сохранность деревянных стен
Особняк Васильева М.С.	Октяб. революции, 32	1870 г.	Жильё	пам-к дер. зодч.	Регионального	3,2	Краска местами облезла, оконные рамы на нижнем этаже выполнены из современных материалов, что портит вид, крыша прогнила, узоры сохранились, балкон на покосившихся опорах, видны провода. Стены, в том числе и деревянные, сохранились, однако за состояние остальных элементов присвоено стремление к индексу 2

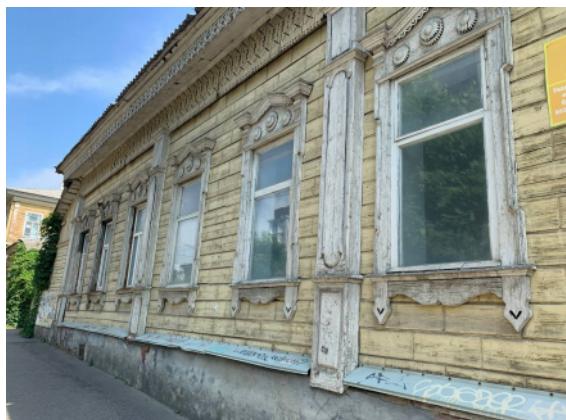
Дом Вареньковой Л.Г.

Оценка состояния: 2.3

Комментарий к оценке: Есть граффити, краска облезла, раньше были объявления о помоши, оконные рамы деревянные, со следами гниения, крыша в некоторых местах отсутствует, украшений в некоторых местах не хватает, на 2 этаже балкон немножко прогнил. Однако присвоено стремление за сохранность деревянных стен

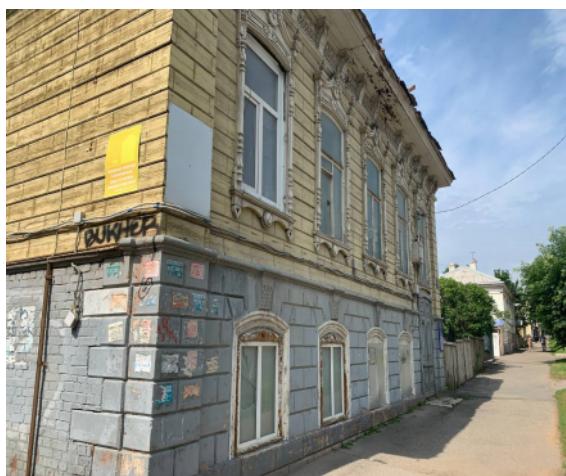
Особняк Васильева М.С.

Оценка состояния: 3.2

Комментарий к оценке: Краска местами облезла, оконные рамы на нижнем этаже выполнены из современных материалов, что портит вид, крыша прогнила, узоры сохранились, балкон на покосившихся опорах, видны провода. Стены, в том числе и деревянные, сохранины, однако за состояние остальных элементов присвоено стремление к индексу 2

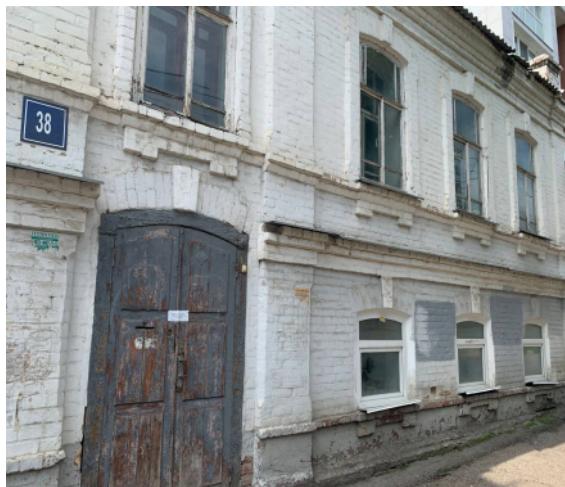
Дом Иванова П.А. с кирпичными воротами

Оценка состояния: 3.4

Комментарий к оценке: Стены в сохранном состоянии, требуется косметический ремонт, есть трещины в кирпиче, карниз и крыша без видимых повреждений, окна наверху старые, внизу новые пластмассовые, старая дверь. Стремление присвоено за высокую сохранность стен и, соответственно, возможность реставрации здания

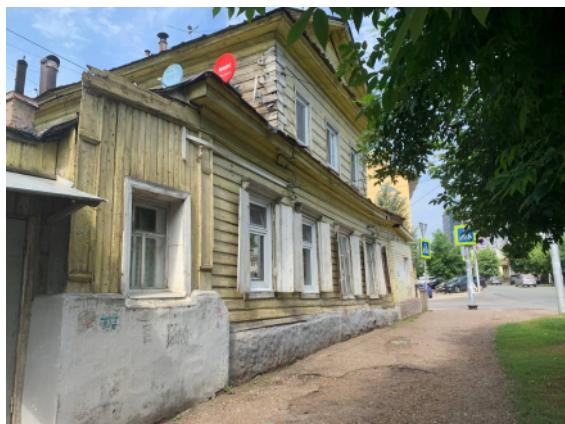
Особняк Никитиных

Оценка состояния: 2

Комментарий к оценке: Видно искривление фундамента, окна как старые, так и новые, есть гнилые доски, крыша сильно повреждена, краска местами облезла, входная дверь не подходит зданию, на фасаде есть ТВ-тарелки

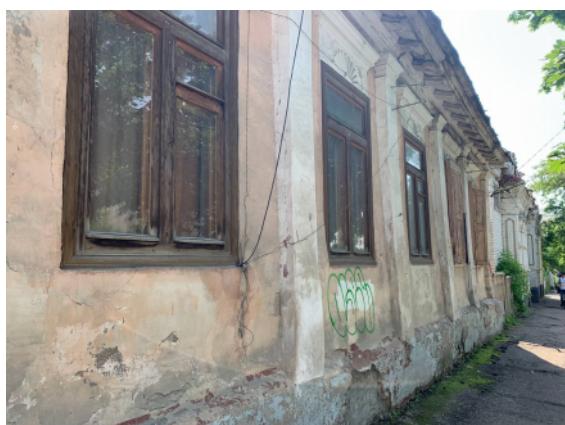
Особняк Хасабова Э.Н.

Оценка состояния: 2

Комментарий к оценке: Краска облезла, есть граффити, у части окон нет ставней, крыша деревянная, со следами гниения, по бокам доски прогнили, на стенах есть трещины

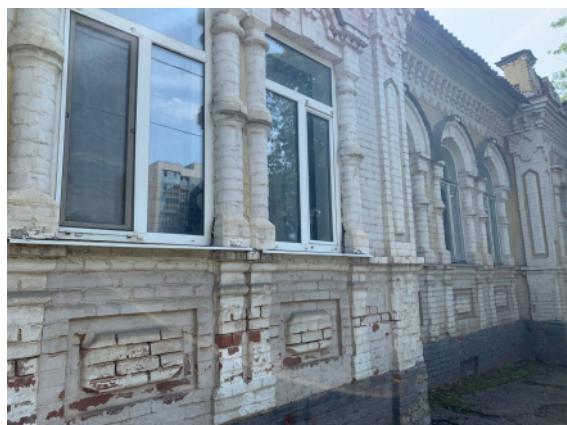
Оценка состояния: 3

Комментарий к оценке: Заметны незначительные повреждения кирпича, краска облезла, но стены сохранны, есть как старые оконные рамы, так и новые, которые слабо вписываются в стиль фасада

Дом Зенцова	Октяб. революции, 47	Кон. XIX в.	Жильё	пам-к архит., ист. в комплексе	Регионального	3	Заметны незначительные повреждения кирпича, краска облезла, но стены сохранны, есть как старые оконные рамы, так и новые, которые слабо вписываются в стиль фасада
Особняк Шамовых со старообрядческой моленной	Октяб. революции, 49	Нач. XX в.	Жильё	компл. пам-ков архит., ист.	Муниципально го	2,1	Краска облезла, местами дерево прогнило, все в зарослях перед территорией, оконные рамы как новые, так и старые, местами окон нет, крыша сохранена, печная труба разрушается, есть объявления о помощи, в лестнице отсутствует 1 ступенька

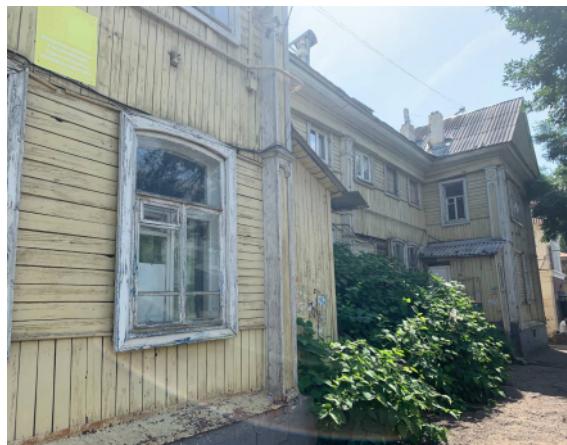
Особняк Шамовых со старообрядческой моленной

Оценка состояния: 2.1

Комментарий к оценке: Краска облезла, местами дерево прогнило, все в зарослях перед территорией, оконные рамы как новые, так и старые, местами окон нет, крыша сохранена, печная труба разрушается, есть объявления о помощи, в лестнице отсутствует 1 ступенька

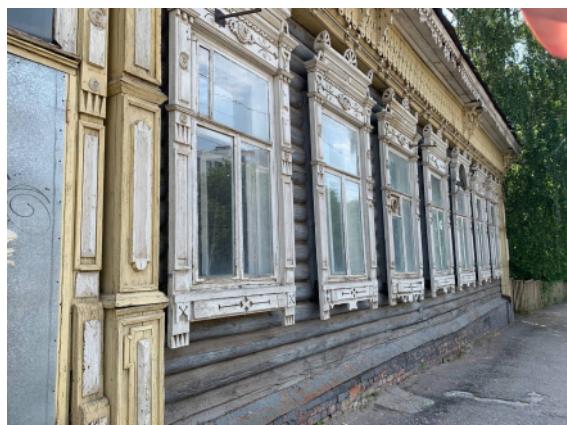
Особняк Аверьяновых

Оценка состояния: 2

Комментарий к оценке: Кирпич фундамента разрушается, местами дом просел, старые оконные рамы в целости, краска сохранена, все узоры сохранены, на крыше повреждения, ступеньки заросли зеленью, дверь приделана некачественно, есть ТВ-тарелка

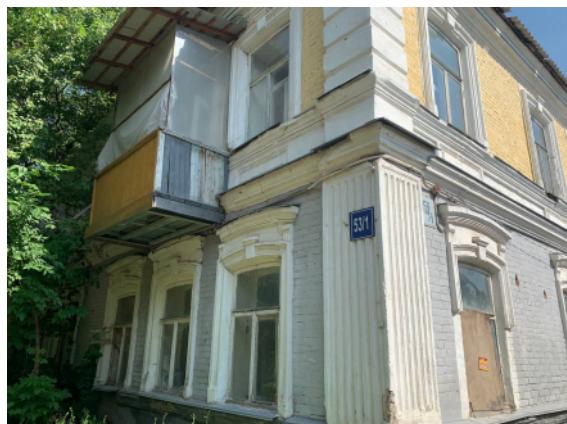
Усадьба Шамовых с оградой и воротами (Западное здание)

Оценка состояния: 2

Комментарий к оценке: Оконные рамы старые, балкон деревянной с закрытой тканями верхней частью, есть ТВ-антенна, окна местами забиты, краска в нормальном состоянии, есть трещины на крыше

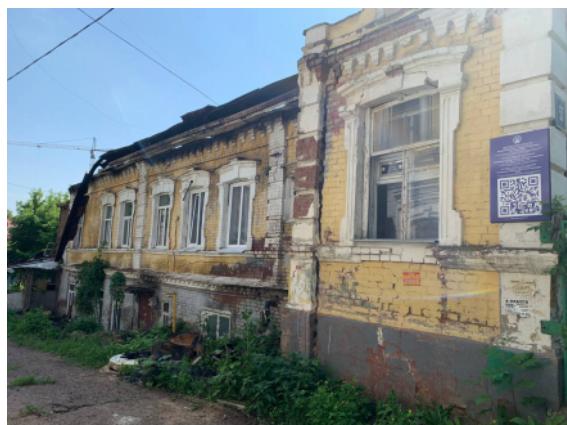
Оценка состояния: 0

Комментарий к оценке: Дом горел, крыша отсутствует (лежит рядом с домом), ступенек нет, кирпич разрушен, краска облезла, части оконных рам нет, дом зарос зеленью, местами просел, есть трещины

Усадьба Шамовых с оградой и воротами (Восточное здание)	Октяб. революции, 53 (53/2)	1890-е гг.	Жильё	компл. пам-ков архит.	Регионального	0	Дом горел, крыша отсутствует (лежит рядом с домом), ступенек нет, кирпич разрушен, краска облезла, части оконных рам нет, дом зарос зеленью, местами просел, есть трещины

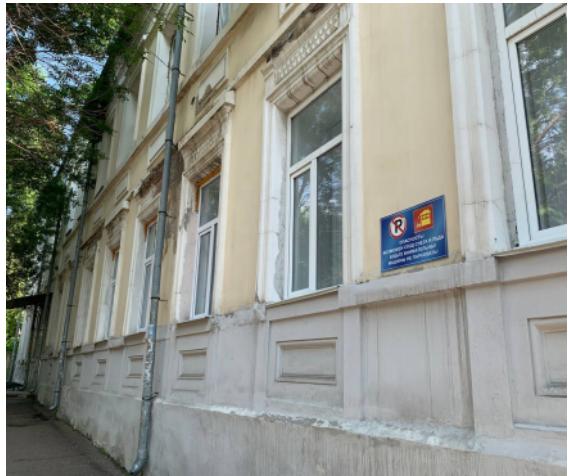
Оценка состояния: 3.4

Комментарий к оценке: Заметные повреждения краски, оконные рамы новые, стены сохранились без повреждений, равно как и крыша, есть трещины у штукатурки на фундаменте. Нужен основательный косметический ремонт. Индекс стремления присвоен за высокую сохранность здания и лишь косметические повреждения

Кузнецковское (II-е городское приходское) училище	Октяб. революции, 55	1880-е гг.	Истфак БГПУ	пам-к архит., ист.	Регионального	3,4	Заметные повреждения краски, оконные рамы новые, стены сохранились без повреждений, равно как и крыша, есть трещины у штукатурки на фундаменте. Нужен основательный косметический ремонт. Индекс стремления присвоен за высокую сохранность здания и лишь косметические повреждения
Дом Демидовых	Октяб. революции, 57/1	II-я пол. XVIII в	Жильё	пам-к ист., архит., градостроитель- ства	Регионального	4	Есть объявления о помощи, оконные рамы частично старые деревянные, в хорошем состоянии, частично пластмассовые, зданию требуется незначительный косметический ремонт
Усадьба Сперанского B.B. (дом западный)	Октяб. революции, 58	1880 г.	Жильё	компл. пам-ков архит.	Регионального	2	Ставни со следами гниения, краска местами облезла, оконные рамы старые, но выглядят хорошо, узоры везде сохранены, крыша повреждена, кирпич немного разрушился, есть граффити, объявления о помощи, все выглядит ветхим, сбоку здание начинает разрушаться

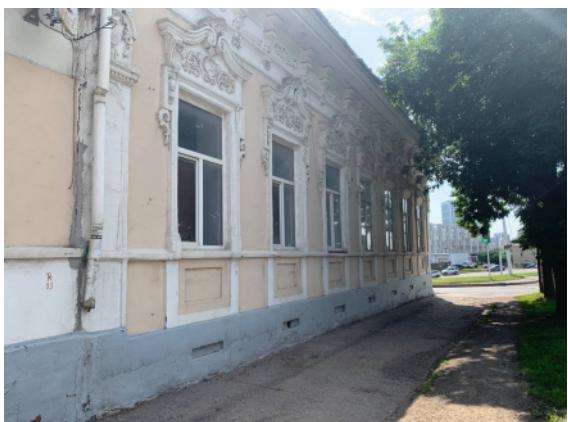
Дом Демидовых

Оценка состояния: 4

Комментарий к оценке: Есть объявления о помохи, оконные рамы частично старые деревянные, в хорошем состоянии, частично пластмассовые, зданию требуется незначительный косметический ремонт

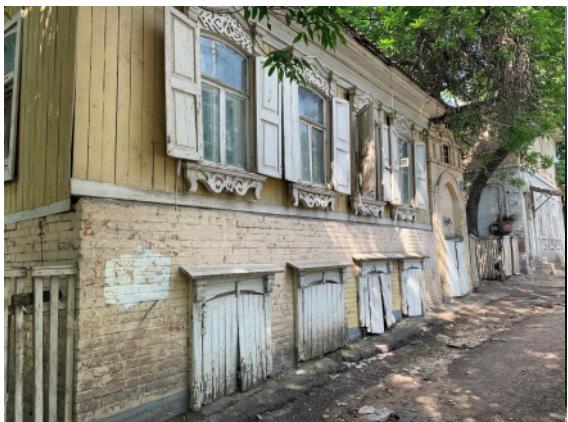
Усадьба Сперанского В.В. (дом западный)

Оценка состояния: 2

Комментарий к оценке: Ставни со следами гниения, краска местами облезла, оконные рамы старые, но выглядят хорошо, узоры везде сохранены, крыша повреждена, кирпич немного разрушился, есть граффити, объявления о помохи, все выглядит ветхим, сбоку здание начинает разрушаться

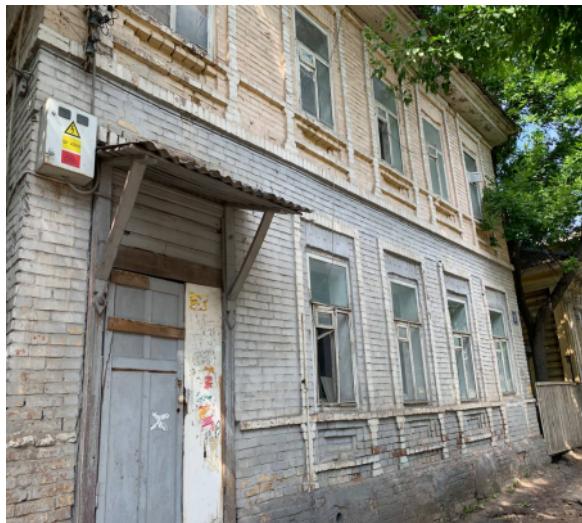
Усадьба Сперанского В.В. (дом восточный)

Оценка состояния: 2.3

Комментарий к оценке: Кирпич немного разрушается, краска облезла, оконные рамы старые, окна местами выбиты, крыша и стены в сохранном состоянии, требуется косметический ремонт. Стремление присвоено за высокую сохранность стен и возможность реставрации здания

Усадьба Сперанского B.B. (дом восточный)	Октяб. революции, 58/1	1880 г.	Жильё	компл. пам-ков архит.	Муниципально го	2,3	Кирпич немного разрушается, краска облезла, оконные рамы старые, окна местами выбиты, крыша и стены в сохранном состоянии, требуется косметический ремонт. Стремление присвоено за высокую сохранность стен и возможность реставрации здания

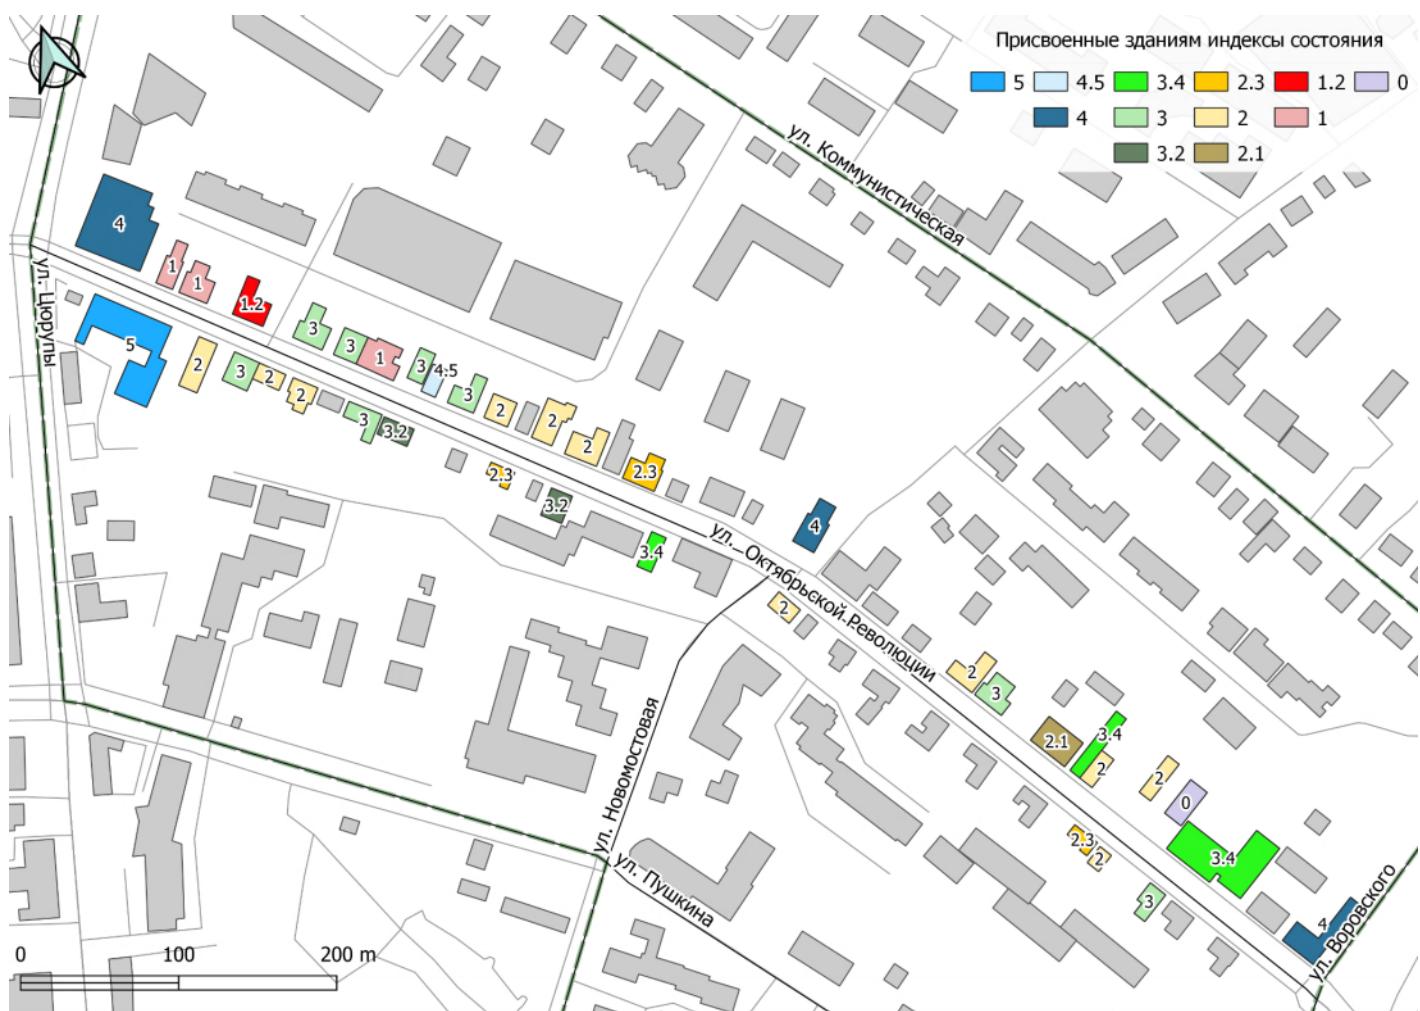
Рис. 1

Для некоторого обобщения приведенных оценок состояния изученных зданий ниже представлена суммирующая визуализация. Все описанные выше здания внесены на картосхему (Рис. 1), что позволяет составить представление о состоянии памятников на изучаемой территории в целом, и о их расположении в пространстве.
