隧道裂縫維修報告

報告編號: REP-2024-001

位置:隧道A段

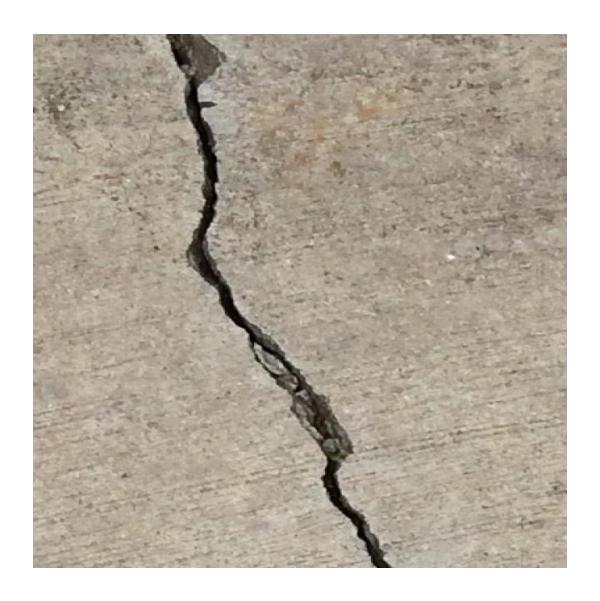
裂縫類型:Longitudinal

裂縫長度:150公分

裂縫深度:2公分

處理方式:灌漿修補

處理說明:發現縱向裂縫,立即進行灌漿修補。修補後進行強度測試,確認修復效果良好。
