隧道裂縫維修報告

報告編號:issue_2023_10_27_10_00_00

時間戳記:2023-10-27 10:00:00

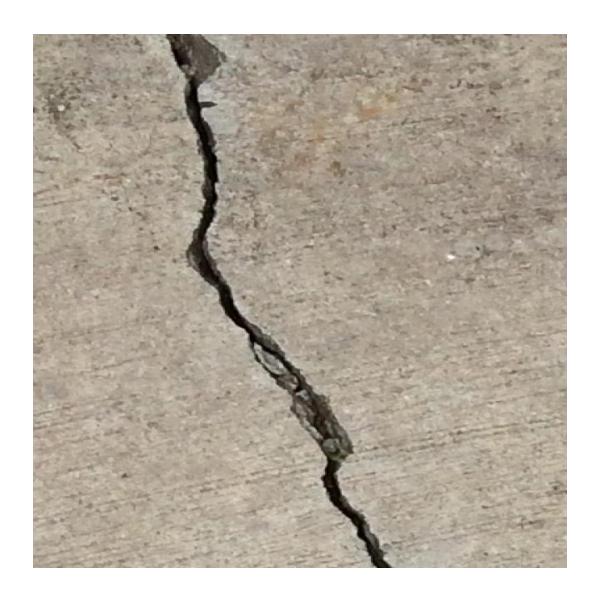
裂縫位置:A

裂縫長度:15.5公分 裂縫寬度:10.2公分

位置:mountain 材料:concrete

風險等級:High

針對裂縫區域進行表面清潔與封閉作業,預留灌漿孔後,採用高壓設備注入環氧樹脂,使材料充分滲透裂縫內部,待樹脂固化後移除封層並整平表面,以恢復結構完整性並防止滲漏與 劣化。
