隧道裂縫維修報告

報告編號:issue_2025_04_26_14_56_43

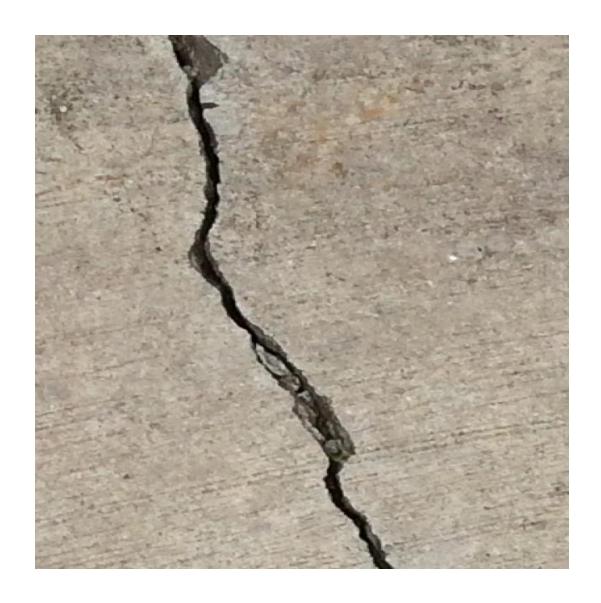
裂縫位置:A

裂縫長度: 150 公分 裂縫寬度: 2 公分 位置: mountain

材料:concrete

風險等級:High

對結構裂縫處進行表面打磨處理,並塗覆保護塗層提升耐久性。
