隧道裂縫維修報告

報告編號:issue_2025_04_26_15_10_12

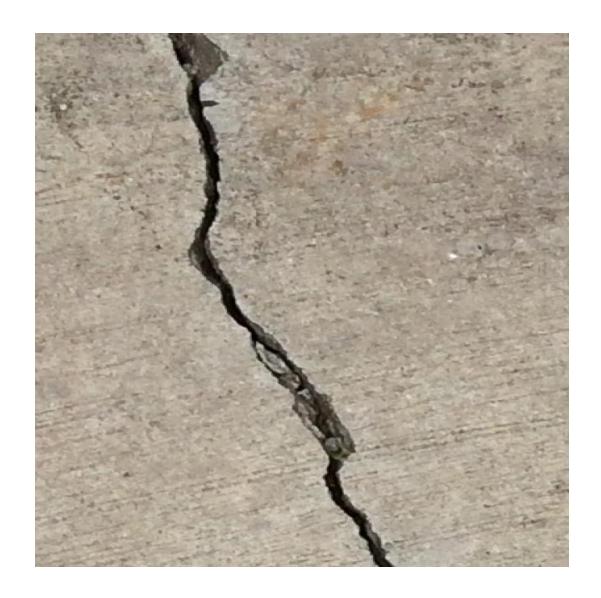
裂縫長度:80公分 裂縫寬度:5公分

位置:valley 材料:steel 裂縫位置:B

檢修人員:李工程師 風險等級:Medium

對鋼結構橫向裂縫進行磁粉探傷檢測,確認裂縫深度與範圍。清除裂縫周圍鏽蝕,進行打磨 處理後,採用特殊焊接技術修補裂縫。完成焊接後進行表面處理及防鏽塗層施工,最後執行 超音波檢測確認修復品質。
