2-37#住宅楼等 8 项
(昌平区嘉泽生态住宅小区二期)
水土保持设施验收报告

建设单位：北京香江盛富房地产开发有限公司
编制单位：北京北林丽景生态环境规划设计院有限公司

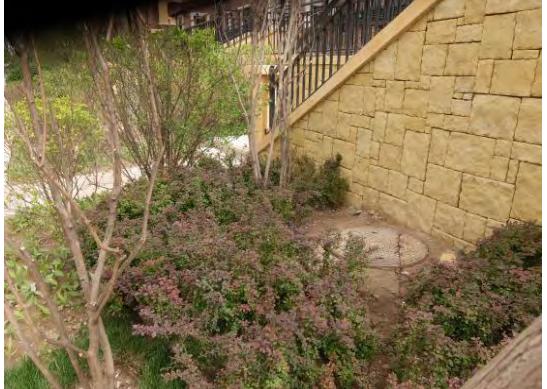
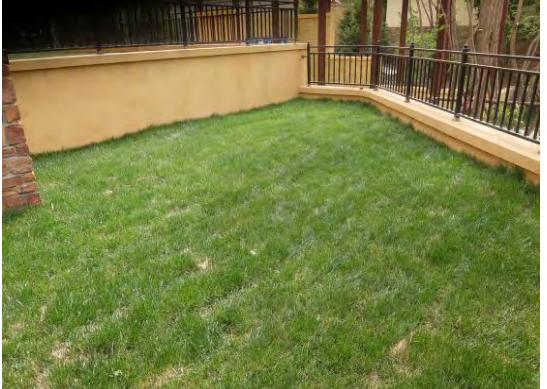
紫叶小檗 (2017.5)	草坪 (2017.5)

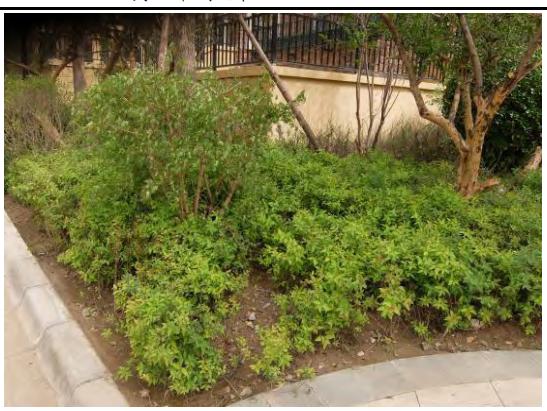
元宝枫 (2017.5)	石榴树 (2017.5)

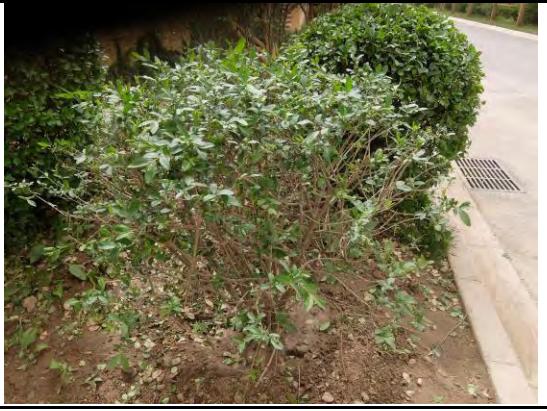
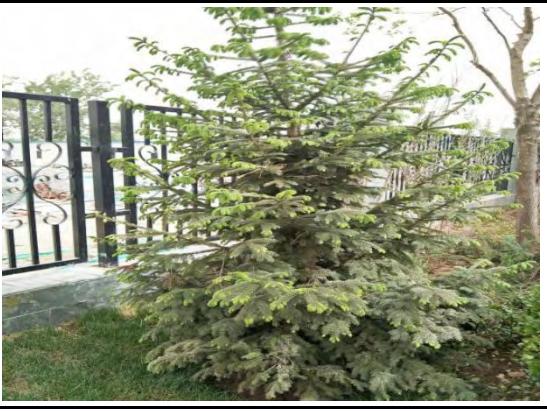
丛生黄栌 (2017.5)	云杉 (2017.5)

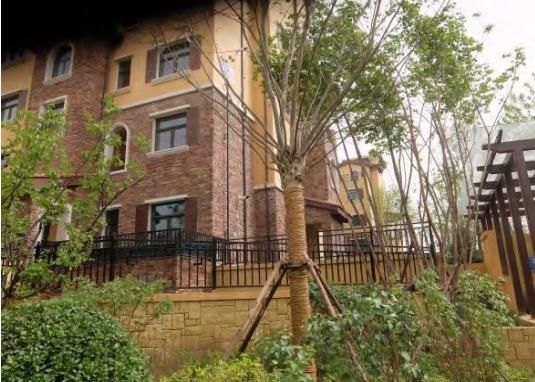
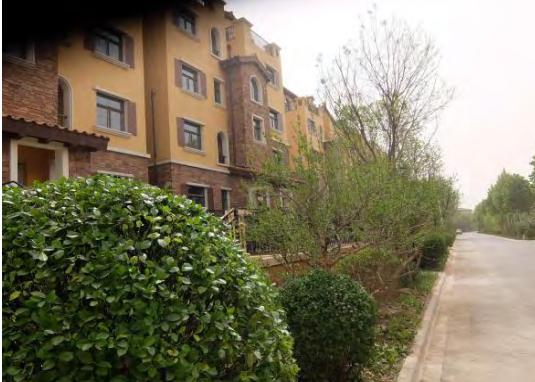
项目区已完工建筑物	项目区已完工建筑物

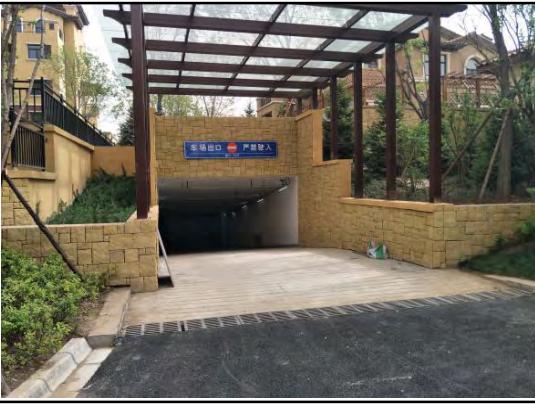
地下车库出口	项目区内部道路

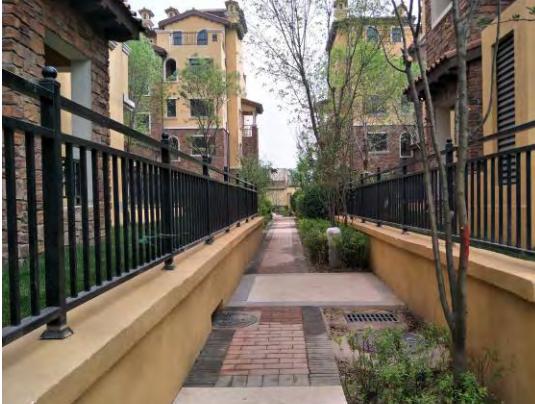
项目区内部道路及绿化	项目区内部道路

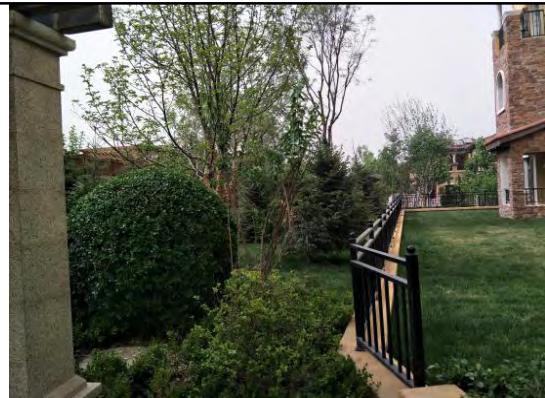
项目区内绿化

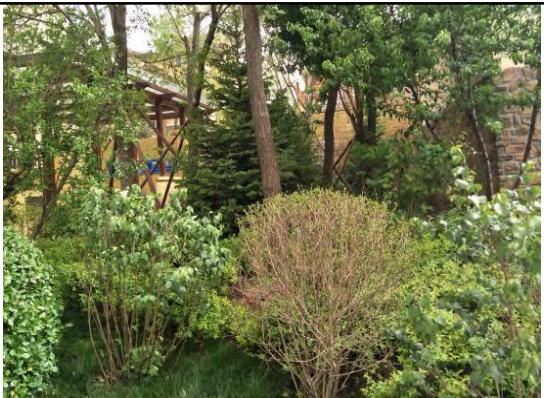
项目区内绿化

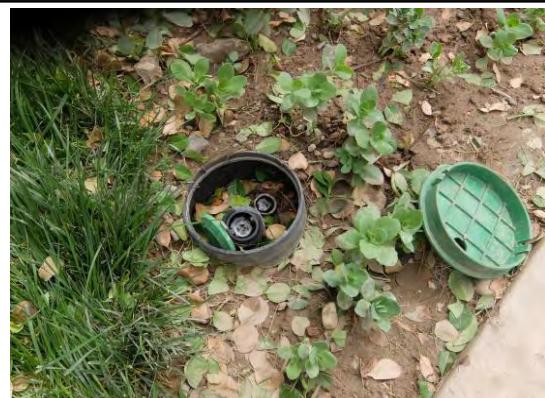
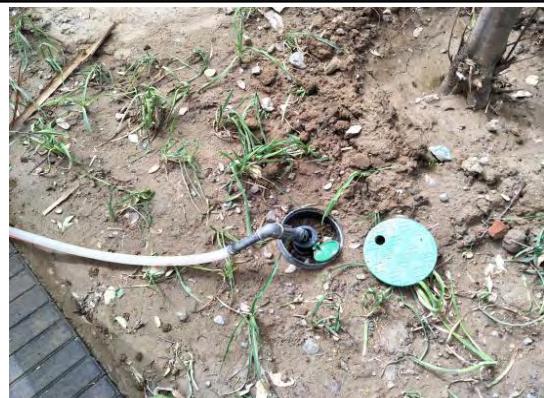
节水灌溉

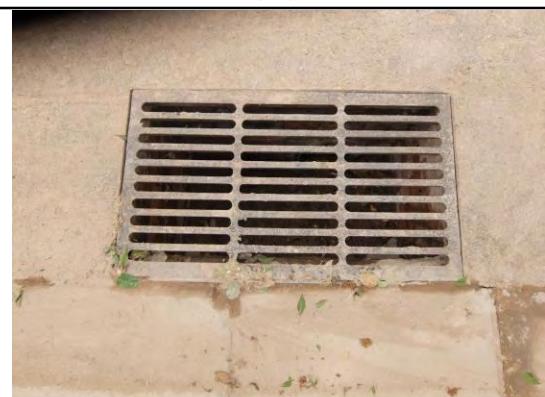
集水管道

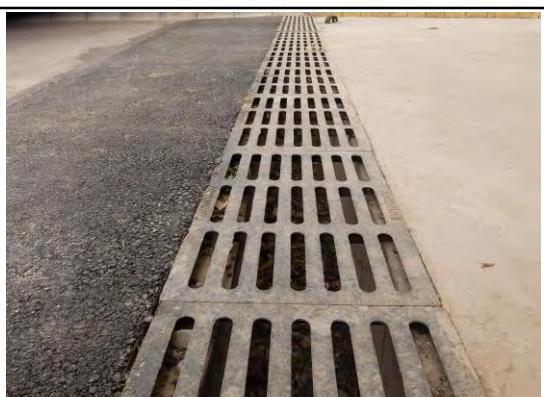
车库入口处集水沟
