# DETAIL REPORT DISSOLVED GAS ANALYSIS

| | | | | TANGGAL PENGUKURAN :19-01-2026 | |
| PERALATAN : GT#2 | | | | KKS : LJ10BAT10GT001-001 | |

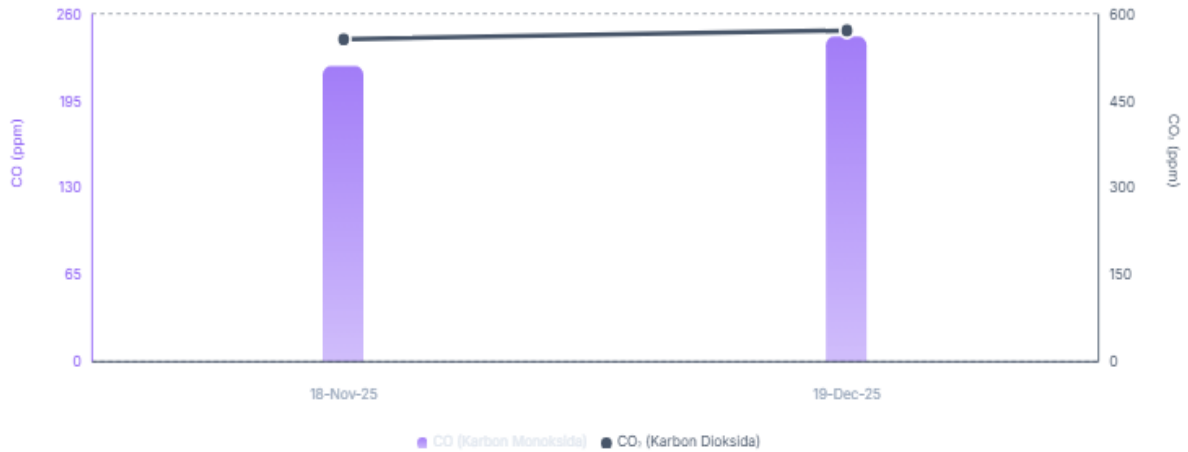
## Kesehatan Isolasi Kertas

- CO (Karbon Monoksida): 243 ppm (Normal, ambang batas  $\leq 350$  ppm)
  - *Interpretasi:* Tidak ada indikasi degradasi kertas isolasi yang signifikan.

- CO<sub>2</sub> (Karbon Dioksida): 571 ppm (Normal, ambang batas  $\leq 2500$  ppm)
  - *Interpretasi:* Konsentrasi CO<sub>2</sub> dalam rentang normal, menunjukkan aging kertas atau overheating kertas yang minimal.
