# DETAIL REPORT DISSOLVED GAS ANALYSIS

| PERALATAN : GT#1 | | | | | KKS : LJ10BAT10GT001-001 | |

GT UNIT 1 (21-Nov-25)

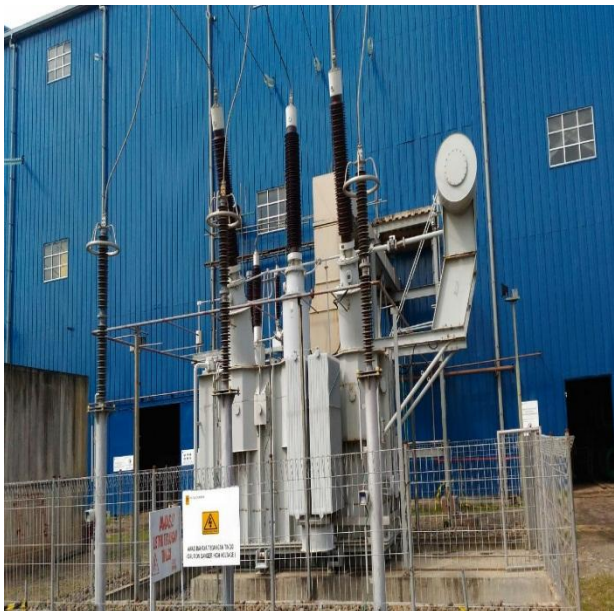
| Berdasarkan analisis DGA, Main Trafo Unit 1 (GT UNIT 1) berada dalam kondisi SANGAT | | | | 1. Sampling Rutin: Lanjutkan jadwal sampling DGA rutin sesuai standar (disarankan 6-12 | | |

BAIK. Tidak ada indikasi gangguan internal seperti partial discharge, arcing, hot spot, atau degradasi isolasi kertas yang berlebihan. Semua parameter gas terlarut dan TDCG berada dalam batas normal Kondisi 1.

bulan) untuk memantau tren dan mendeteksi perubahan dini.

- Pantau Parameter Operasi: Tetap pantau parameter operasional trafo lainnya seperti suhu minyak, suhu winding, beban, dan tegangan secara berkala.

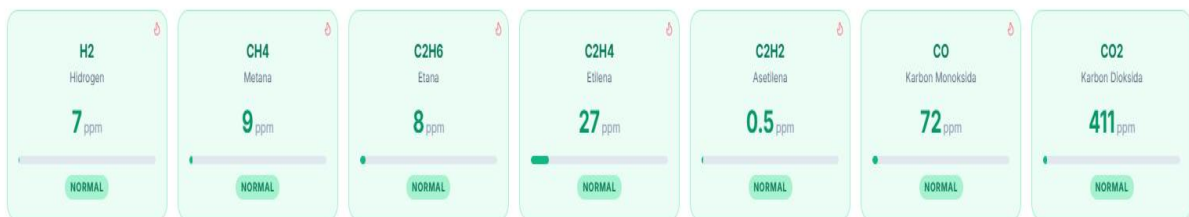
#### Total Dissolved Combustible Gas (TDCG)

123.5 ppm

Kondisi 1 (0-720)

Komposisi TDCG: H<sub>2</sub>(7) + CH<sub>4</sub>(9) + C<sub>2</sub>H<sub>6</sub>(8) + C<sub>2</sub>H<sub>4</sub>(27) + C<sub>2</sub>H<sub>2</sub>(0.5) + CO(72) = 123.5 ppm

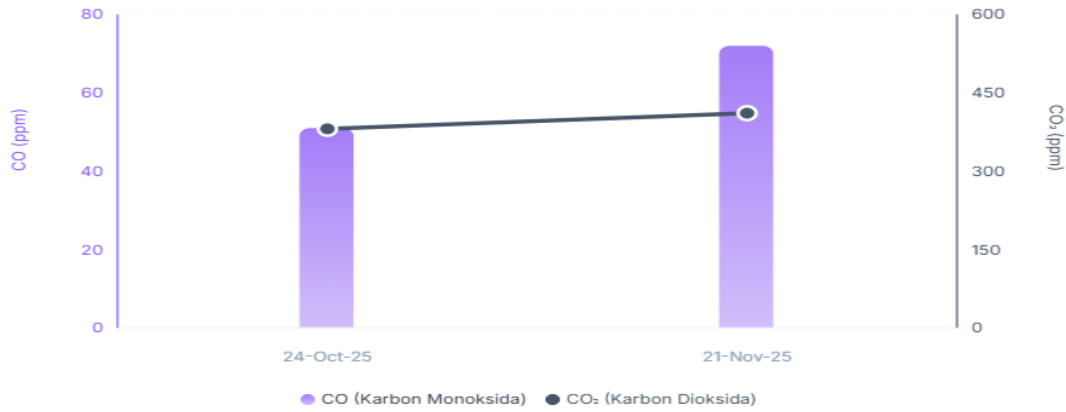
## Kesehatan Isolasi Kertas

● CO (Karbon Monoksida)

**72** ppm

● CO<sub>2</sub> (Karbon Dioksida)

**411** ppm

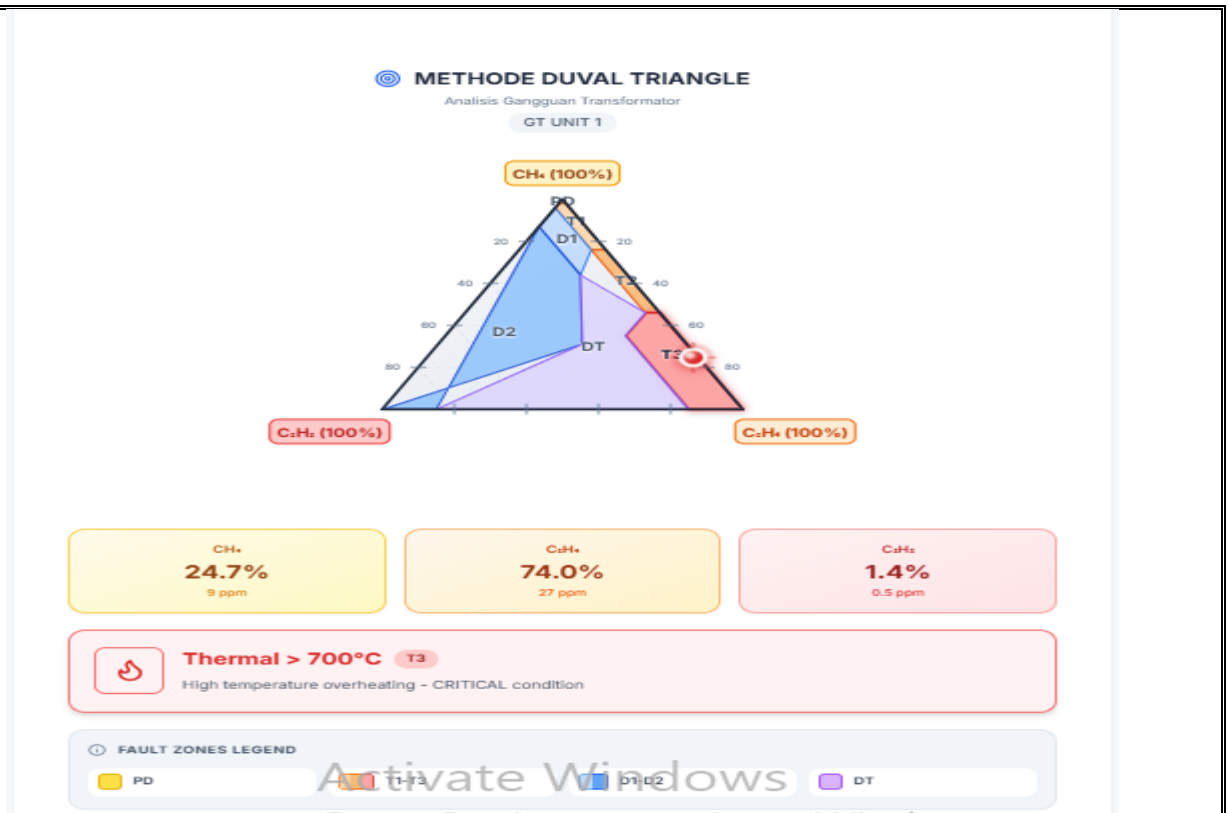
- Semua konsentrasi gas hidrokarbon (H<sub>2</sub>, CH<sub>4</sub>, C<sub>2</sub>H<sub>6</sub>, C<sub>2</sub>H<sub>4</sub>, C<sub>2</sub>H<sub>2</sub>) berada jauh di bawah batas normal yang ditetapkan oleh IEEE C57.104-2019. Ini menunjukkan tidak adanya aktivitas partial discharge, arcing, atau hot spot yang signifikan pada saat sampling. Gas CO dan CO<sub>2</sub>, yang mengindikasikan degradasi isolasi kertas, juga berada dalam batas normal.
- ANALISIS TOTAL DISSOLVED COMBUSTIBLE GAS (TDCG)
  - Nilai TDCG: 94.5 ppm Kondisi TDCG: Kondisi 1 ( $\leq 720$  ppm)
  - Interpretasi: Nilai TDCG yang sangat rendah ini mengkonfirmasi bahwa transformer berada dalam kondisi operasi yang sangat baik tanpa adanya akumulasi gas yang mudah terbakar yang mengindikasikan gangguan internal.
