INTEGRATED MANAGEMENT SYSTEM

| PERALATAN : TRAFU UAT UNIT 3 | | | | KKS : LJ30BAT10GT001-001 | |

# DETAIL REPORT DISSOLVED GAS ANALYSIS

| PERALATAN : GT#3 | | | | KKS : KKS : LJ30BAT10GT001-001 | |

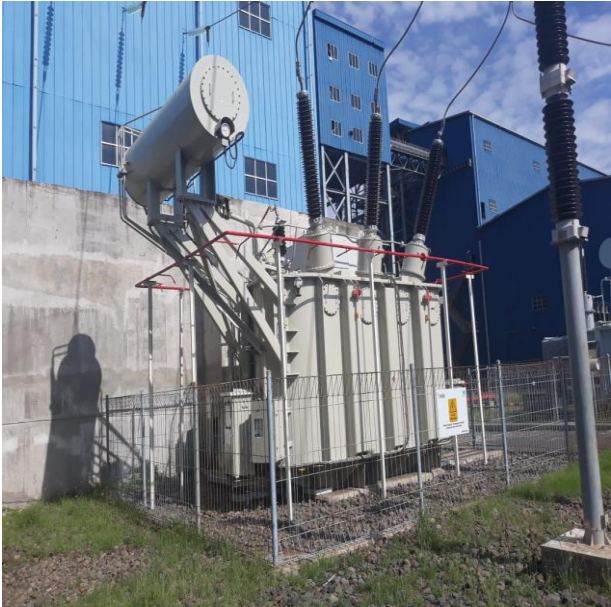
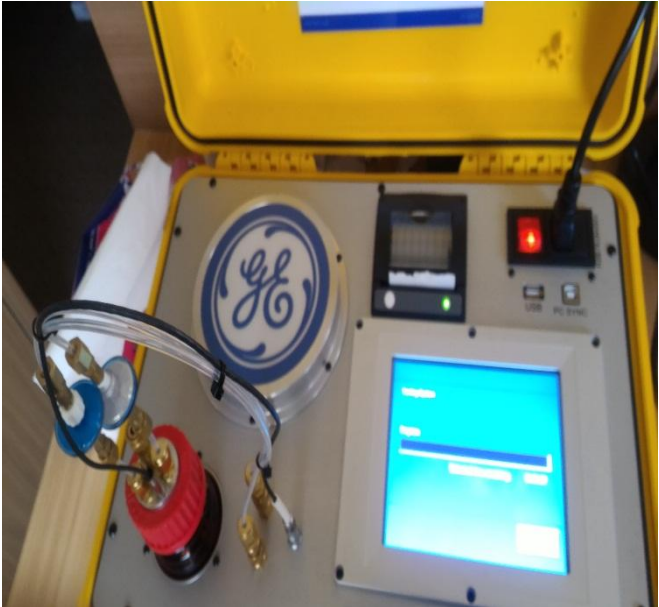
| Berdasarkan analisis DGA yang komprehensif, Main Trafo Unit 3 (GT UNIT | | | 1. Tingkatkan Frekuensi Sampling DGA:<br>Lakukan sampling DGA ulang dalam 1-3 | | |

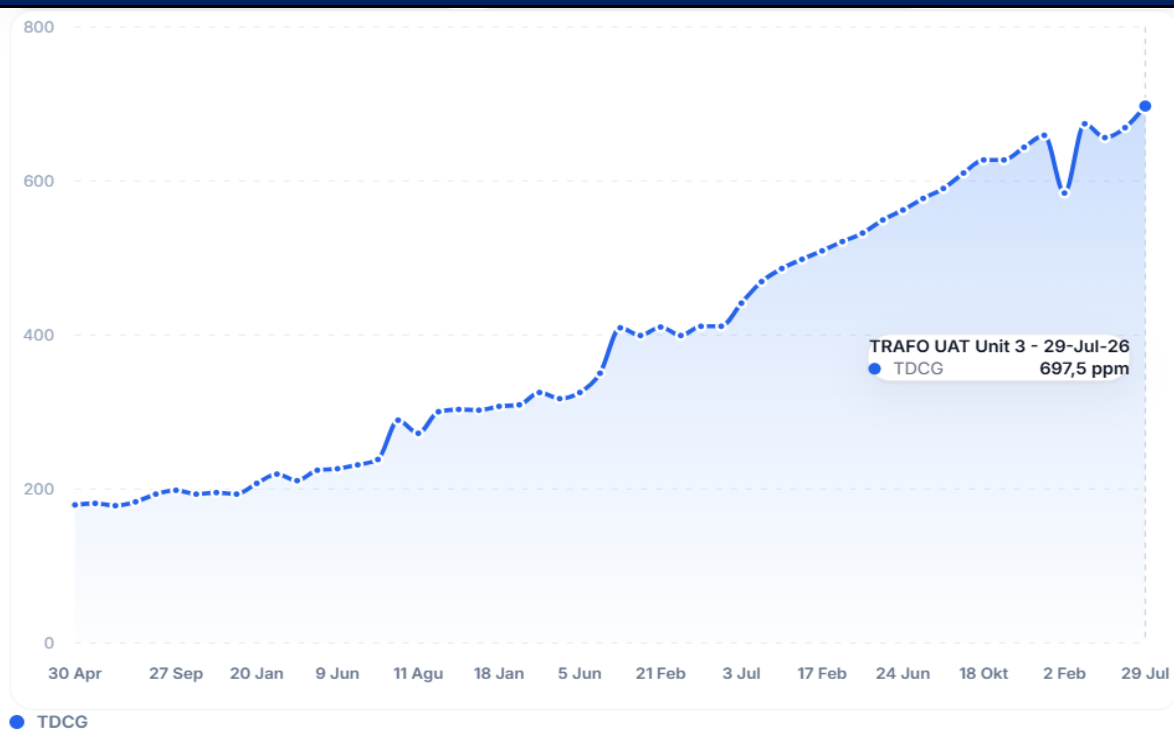
**TRENDING dan PREDIKSI**

TDCG menunjukkan peningkatan eksponensial dari periode 2021 ke 2026:

- 2021: 178 – 198 ppm (Kondisi 1 Normal)
- 2022: 211 – 303 ppm (Kondisi 1 Normal)
- 2023: 307 – 350 ppm (Kondisi 1 Normal)
- 2024: 399 – 469 ppm (Kondisi 1 Normal, mendekati batas)
- 2025: 486 – 627 ppm (Kondisi 1 Normal)
- 2026: 659,5 ppm (Kondisi 1 Normal, mendekati batas 720 ppm)

**Rekomendasi:** TDCG berisiko mencapai Kondisi 2 Low dalam 2-3 sampling berikutnya jika tren berlanjut.
