**PT. INDONESIA POWER  
UNIT JASA PEMBANGKITAN PLTU JERANJANG  
INTEGRATED MANAGEMENT SYSTEM**

**03.TE/CBM/UJPJRJ/2020**

**Equipment : SAF Unit 3**

**Finding : Vibrasi SAF 1 unit 3 Bearing 3 & 4 Alarm**

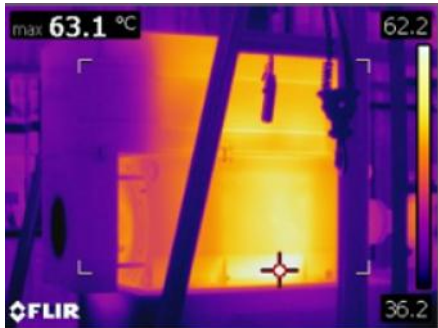
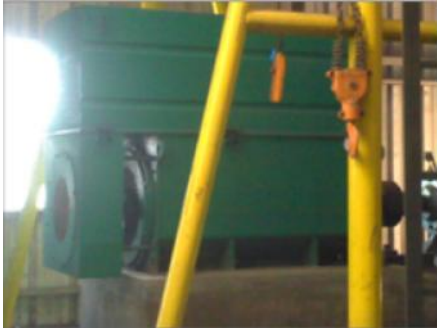
| CITRA IMAGING INFRARED THERMOGRAPHY | FOTO EQUIPMENT ACTUAL | KETERANGAN |
|---|---|---|
| | | <p>Pada body / cover winding SECONDARY AIR FAN UNIT 3, tidak ada hotspot / kenaikan temperature yang berbahaya, tempeatur 63.1 deg cel</p> |

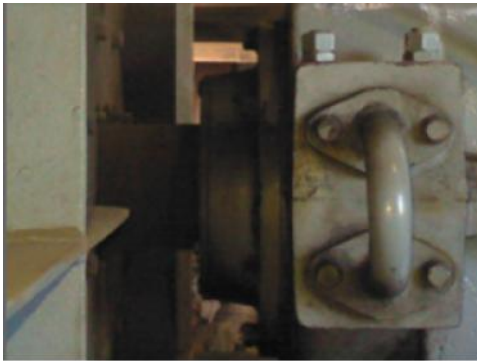
| No. KKS | Description | Measurement Point | Status per Point Measurement | Overall Status Equipment | T rise | T max Reference | Data Analysis | |
|---|---|---|---|---|---|---|---|---|
| | | Bearing 4 fan | Medium | | 20.1 | 50 | 5-Feb-20 | 70.1 |

| CITRA IMAGING INFRARED THERMOGRAPHY | FOTO EQUIPMENT ACTUAL | KETERANGAN |
|---|---|---|
| | | <p>Bearing 4 SECONDARY AIR FAN Unit 3 terdapat kenaikan temperature, temperature maksimal 70.1 deg cel dari pengukuran sebelumnya pada 50.5 deg cel.</p> |

1. pengecekan bearing 3 dan 4
2. Segera renakan penggantian bearing 3 dan 4
3. Unit beroperasi dengan catatan
  - pemantauan parameter dan local parameter yaitu thermal dan vibrotip tools
  - pemantauan khusus pemeliharaan (current dan tegangan har lis dan visual cek har mek)
4. pemantauan khusus PdM setiap hari waktu yang sama
