**PT. INDONESIA POWER  
UNIT JASA PEMBANGKITAN PLTU JERANJANG  
INTEGRATED MANAGEMENT SYSTEM**

**21.TE/CBM/UJPJRJ/2020**

**Equipment : CWP 1 Unit 3**

**Finding : Vibrasi CWP 1 Unit 3 mengalami kenaikan level severity**

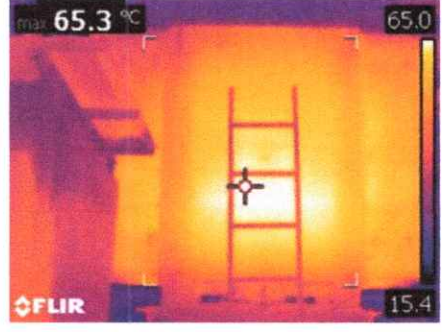
| No. KKS | Description | Measurement Point | Upper Warning Limit Maximo | Upper Action Limit Maximo | Analysis Standard | Status per Point Measurement | Overall Status Equipment | T max Reference | Data Analysis | |
|---|---|---|---|---|---|---|---|---|---|---|
| LJ30PAC10AP001-001 | EQUIPMENT-CIRCULATING WATER PUMP A UNIT 3 | Cover winding motor | 71 | 81 | FLIR | Low | Low | 60 | 4-Jun-20 | 65.3 |

| CITRA IMAGING INFRARED THERMOGRAPHY | FOTO EQUIPMENT ACTUAL | KETERANGAN |
|---|---|---|
| | | Pada body / cover winding<br>CIRCULATING WATER PUMP 3<br>A temp tertinggi 65.3 degC |

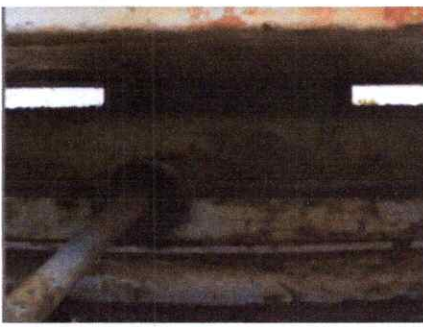
| No. KKS | Description | Measurement Point | Upper Warning Limit Maximo | Upper Action Limit Maximo | Analysis Standard | Status per Point Measurement | Overall Status Equipment | T max Reference | Data Analysis | |
|---|---|---|---|---|---|---|---|---|---|---|
| | | Bearing 1 motor | 61 | 71 | FLIR | Normal | | 50 | 4-Jun-20 | 45.7 |

| CITRA IMAGING INFRARED THERMOGRAPHY | FOTO EQUIPMENT ACTUAL | KETERANGAN |
|---|---|---|
| | | Bearing 1 motor CIRCULATING<br>WATER PUMP 3 A temp<br>tertinggi 45.7 degC |

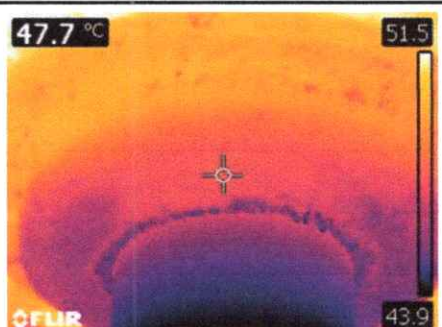
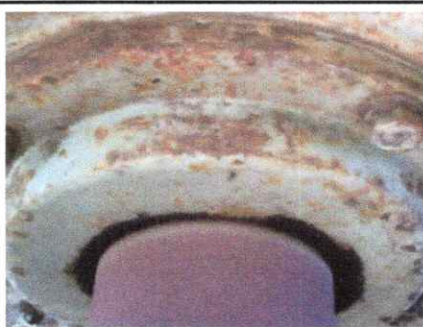
| No. KKS | Description | Measurement Point | Upper Warning Limit Maximo | Upper Action Limit Maximo | Analysis Standard | Status per Point Measurement | Overall Status Equipment | T max Reference | Data Analysis | |
|---|---|---|---|---|---|---|---|---|---|---|
| | | Bearing 2 motor | 61 | 71 | FLIR | Normal | | 50 | 4-Jun-20 | 47.7 |

| CITRA IMAGING INFRARED THERMOGRAPHY | FOTO EQUIPMENT ACTUAL | KETERANGAN |
|---|---|---|
| | | Bearing 2 motor CIRCULATING<br>WATER PUMP 3 A temp<br>tertinggi 47.7 degC |
