**PT. INDONESIA POWER  
UNIT JASA PEMBANGKITAN PLTU JERANJANG  
INTEGRATED MANAGEMENT SYSTEM**

**24.TE/CBM/UJPJRJ/2020**

**Equipment : CWP 1 unit 1**

**Finding : Vibrasi Tinggi Pada Bearing 1**

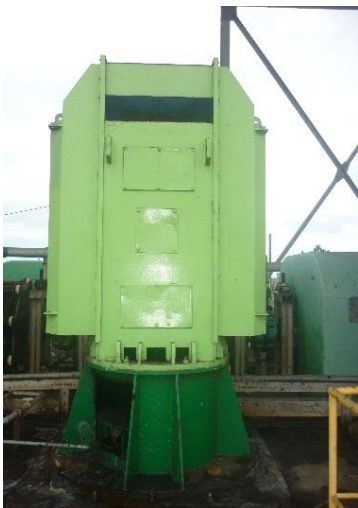
| FOTO EQUIPMENT | POINT PENGUKURAN |

- ✓ **Pada Motor :**
  - Pada Bearing 1 ( NDE Motor) terjadi vibrasi Alarm dengan nilai 9.23 mm/s RMS, status **ALARM**, indikasi rotating looseness
- ✓ **Pada Pompa :**
  - Nilai overall Vibrasi masih rendah status tertinggi Normal

- ✓ **Pada Motor :**
  - Lakukan penggantian bearing motor
  - pengecekan clearance housing bearing dan bearing
- ✓ **Pada Pompa :**
  - Pemantauan parameter operasi
