**Equipment : PAF Unit 3**

**KKS : LJ30HLA10AV010-001**

**Technology : Vibrasi, IR Thermography dan Tribology**

**Finding : Vibrasi PAF unit 3 Bearing 1,3&4 Warning**

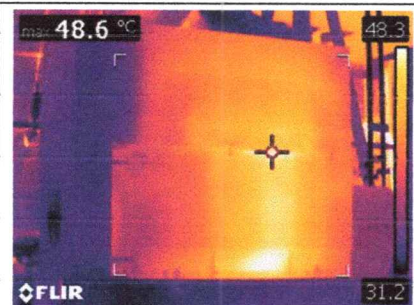
| CITRA IMAGING INFRARED THERMOGRAPHY | KETERANGAN | CITRA IMAGING INFRARED THERMOGRAPHY | KETERANGAN |
|---|---|---|---|
| | Pada body / cover winding<br>PRIMARY AIR FAN 3 temp<br>tertinggi 48.6 degC | | Bearing 4 motor PRIMARY AIR<br>FAN 3 temp tertinggi 51.5 degC |
