JUSTIFIKASI TEKNIS
REHABILITASI TPA RABERAS KABUPATEN SUMBAWA

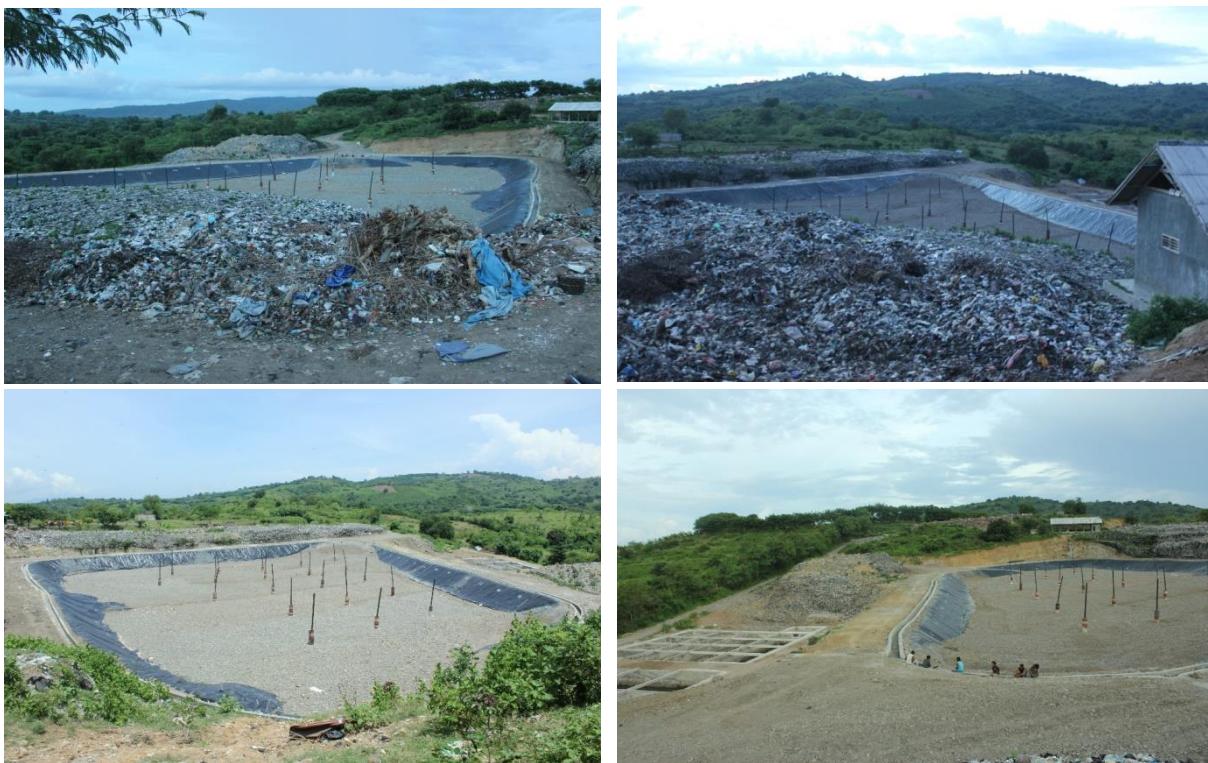
Kondisi akhir pada saat serah terima, masih terdapat sampah eksisting disekitar landfill akibat penimbunan sebelumnya yang menggunakan *open dumping*. Adapun pekerjaan Pembangunan TPA Raberas pada tahun 2011 dikerjakan dengan nilai kontrak sebesar 4,9 Miliar Rupiah dengan pagu anggaran 6,2 Miliar Rupiah. Berikut dapat dilihat kondisi TPA Raberas setelah selesai dibangun pada tahun 2011.

Gambar 1. Kondisi TPA Raberas Tahun 2011

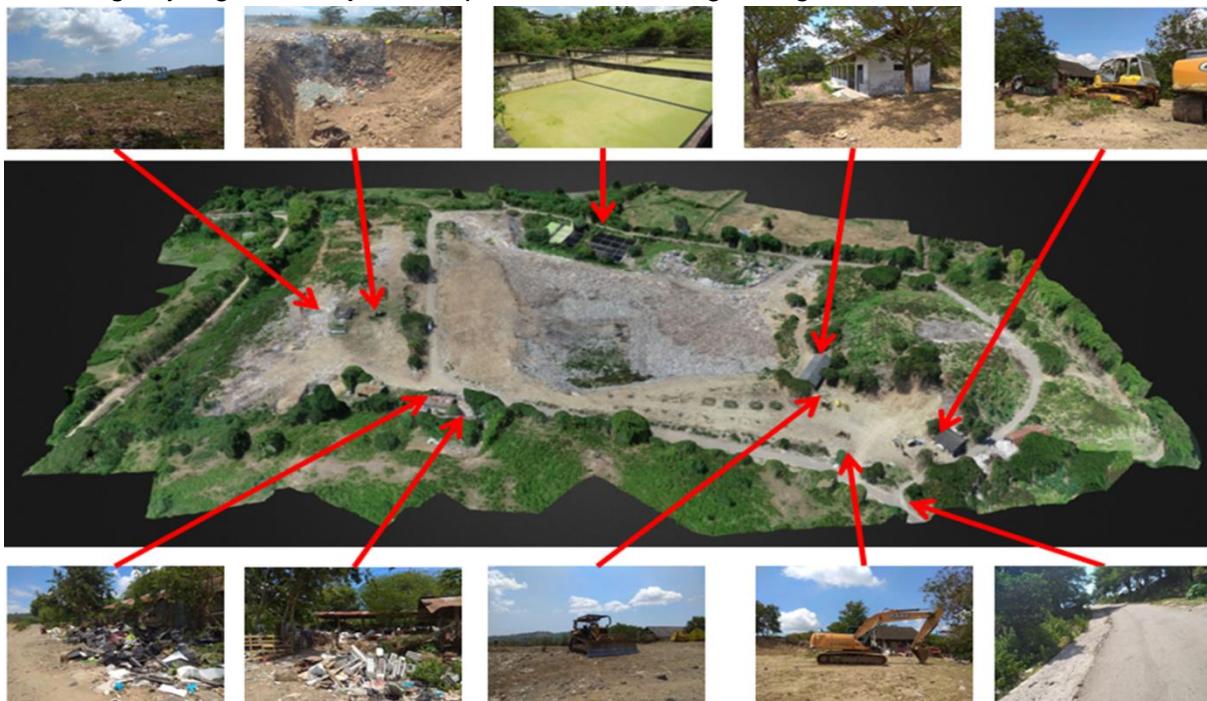
Gambar 2. Kondisi TPA Raberas Tahun 2018

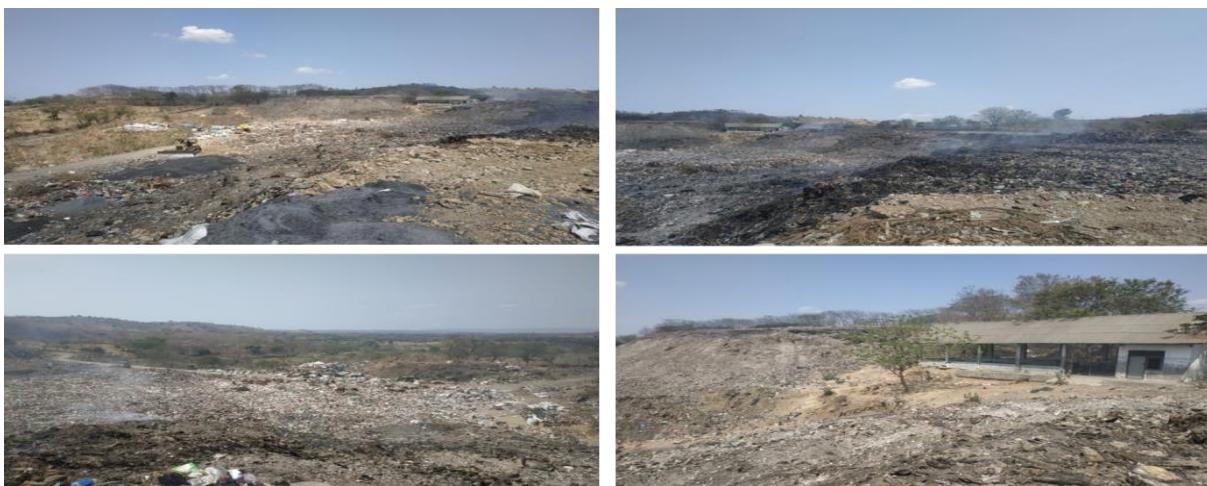
Gambar 3. Kondisi Area *Landfill* TPA Raberas tahun 2023

Sistem pada *landfill* masih menggunakan sistem *Open Dumping* dimana Pemerintah Daerah atau pengelola TPA belum menyiapkan tanah penutup sampah, tidak adanya SOP dari pengelolaan sampah yang masuk ke TPA Raberas dan pada tahun 2014 terjadi kebakaran pada area *landfill* yang diperkirakan mengakibatkan kerusakan pada lapisan geomembran dan pipa lindi. Pengelolaan TPA saat ini belum sesuai dimana pola pembuangan sampah masih terjadi penumpukan di area luar *landfill* dikarenakan akses jalan yang belum memadai. Kondisi lapisan geomembrane dan pipa lindih mengalami kerusakan sehingga Kolam IPL tidak berfungsi secara maksimal.

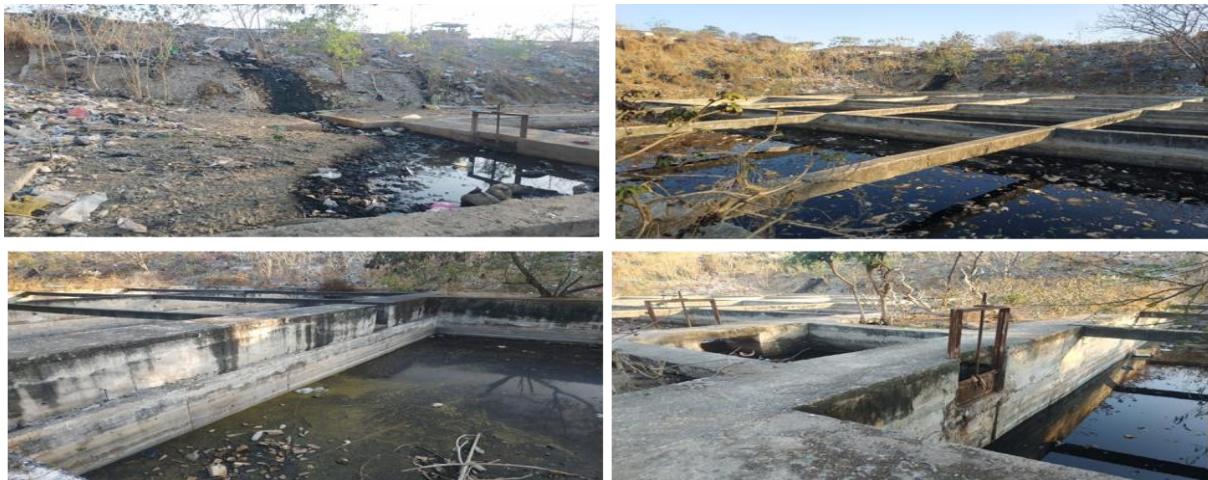
Gambar 3. Kondisi IPL TPA Raberas tahun 2023

Kondisi Instalasi Pengolahan Lindi (IPL) banyak sampah yang masuk kedalam kolam. Berdasarkan hasil penyelidikan kualitas buangan masih belum memenuhi baku mutu. Bak inlet tertutup sedimen dan sampah serta Pintu air yang membutuhkan perbaikan.

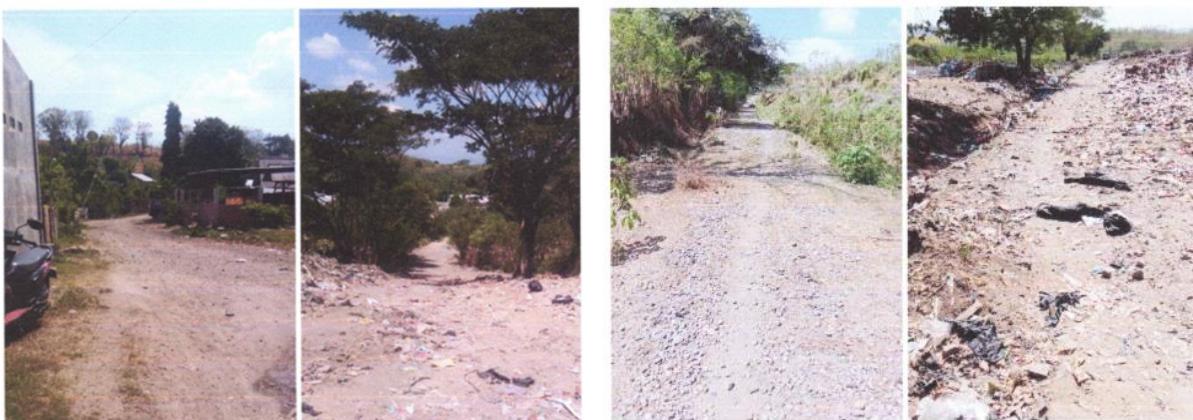
Gambar 4. Kondisi Jalan Masuk TPA 2023

Jalan akses menuju area TPA Raberas mengalami kerusakan berat akibat beban kendaraan dan gerusan air pada musim hujan. Kerusakan ini menyebabkan proses pengangkutan sampah menjadi terganggu karena kendaraan dump truk sering mengalami hambatan pada saat masuk ke lokasi terutama pada tanjakan ke Lokasi TPA.

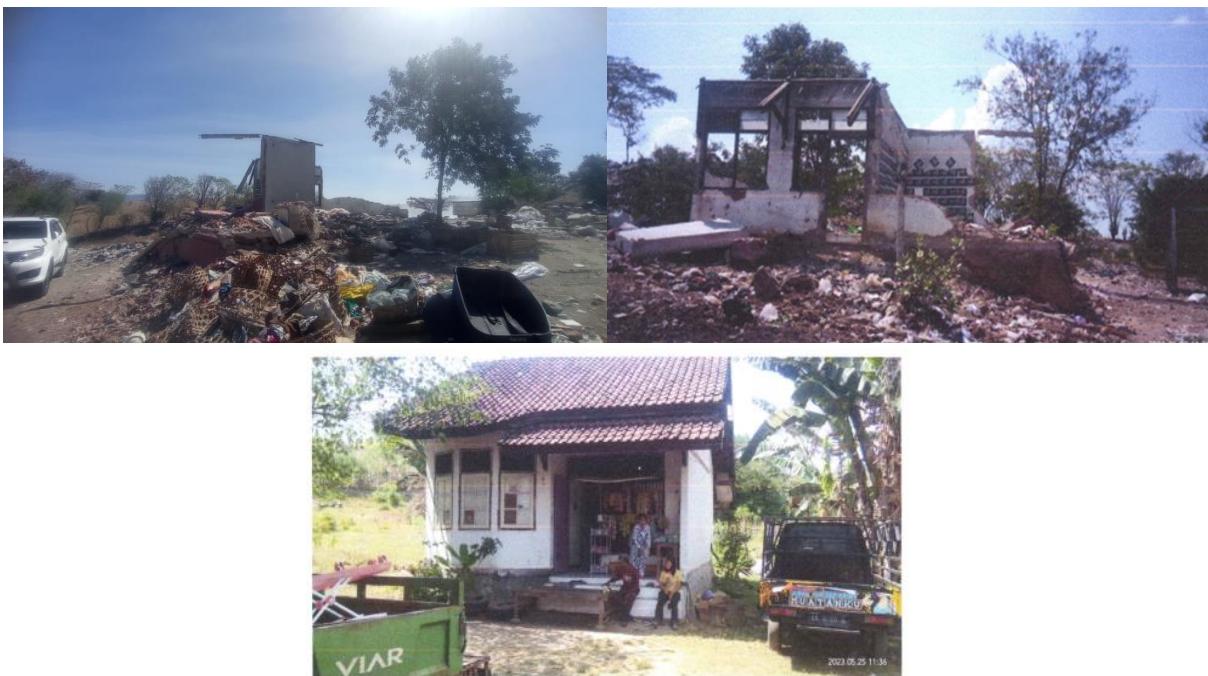
Gambar 6. Kondisi Kantor Pengelola (Atas) & Rumah Jaga (Bawah) TPA Raberas tahun 2023
Sumber : Hasil Survey

Bangunan kantor UPT TPA Raberas mengalami kerusakan yang signifikan hampir 90% bangunan mengalami kerusakan. Kondisi rumah jaga mengalami kerusakan minor pada beberapa bagian yang diakibatkan oleh gempa bumi yang melanda Lombok-Sumbawa tahun 2018 lalu.

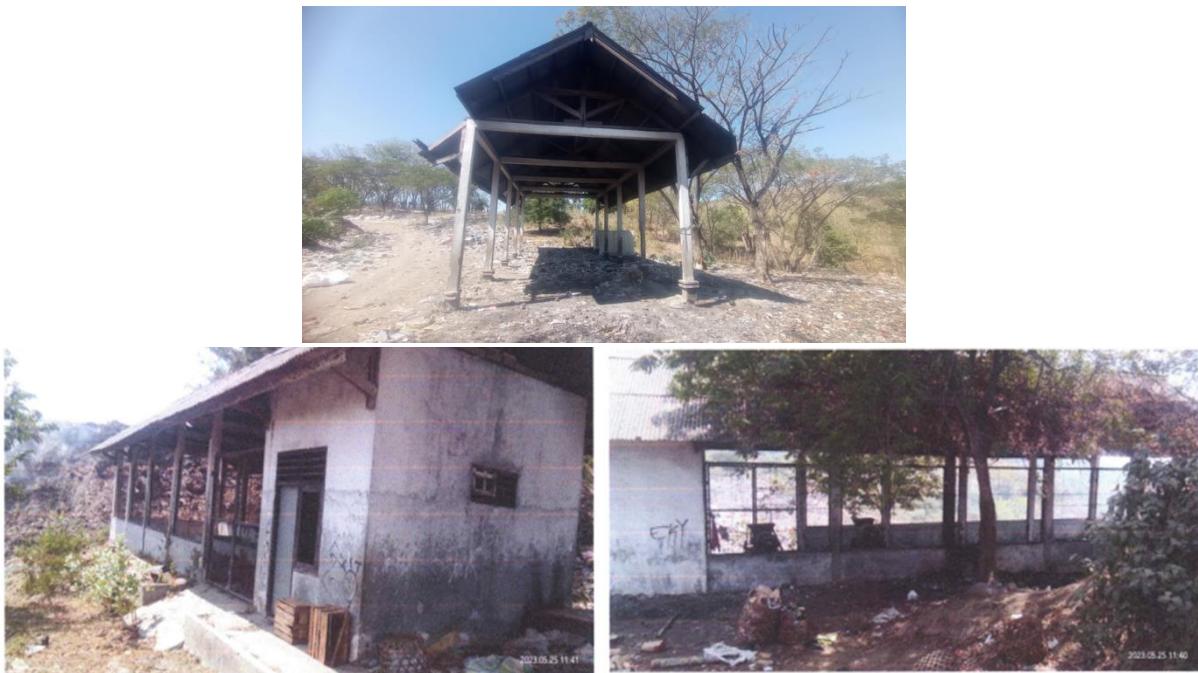
Gambar 7. Kondisi Hanggar Alat Berat (Atas) & Rumah Kompos (Bawah) TPA Raberas tahun 2023
Sumber : Hasil Survey

Bangunan Hanggar Alat Berat masih belum layak, terbuat dari kolom beton. Kondisi atap mulai rusak berat. Lantai hangar masih tanah asli. Oleh karena itu perlu pembuatan hanggar alat berat yang memadai sebagai tempat penyimpanan alat berat dan perbaikan jika terjadi kerusakan. Bangunan rumah kompos saat ini mengalami kerusakan yang cukup signifikan yang menyebabkan bangunan tidak dapat digunakan untuk kegiatan *composting* sampah organik.

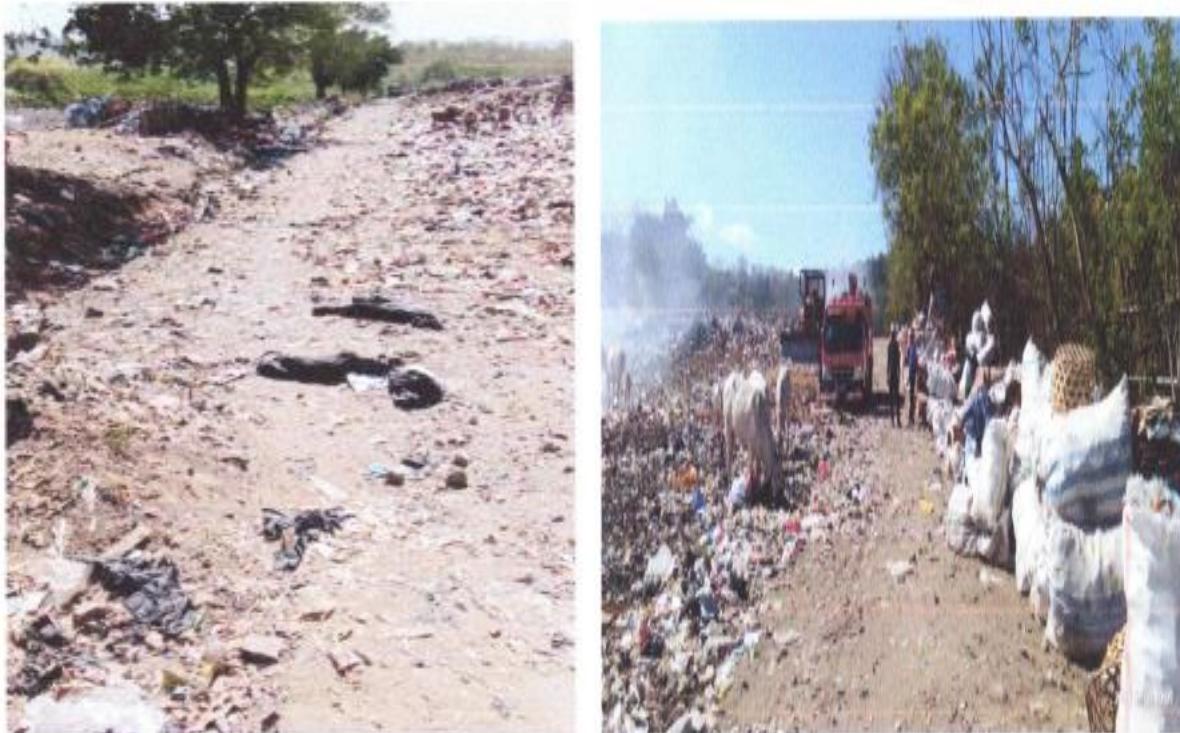
Gambar 7. Kondisi Saluran Drainase (Kiri) & Pagar Keliling (Kanan) TPA Raberas tahun 2023

Sistem drainase TPA Raberas mengalami kerusakan atau tertimbun oleh tanah dan tumpukan sampah yang masuk kedalam drainase pada saat musim hujan akibat sistem *landfill* yang masih menggunakan *Open Dumping*. Kondisi TPA yang masih belum dilengkapi dengan pagar keliling TPA mengakibatkan banyaknya hewan ternak yang masuk ke dalam TPA Raberas.
