Ministério do Trabalho e Emprego  
Secretaria de Inspeção do Trabalho**Relatório de Análise de Acidente de Trabalho****Dados do empregador:**

CNAE: 4321-5/00 Instalação e manutenção elétrica

Tipo: Acidente - Típico

Data do acidente: 14/12/2022 - Hora do Acidente: 16:15

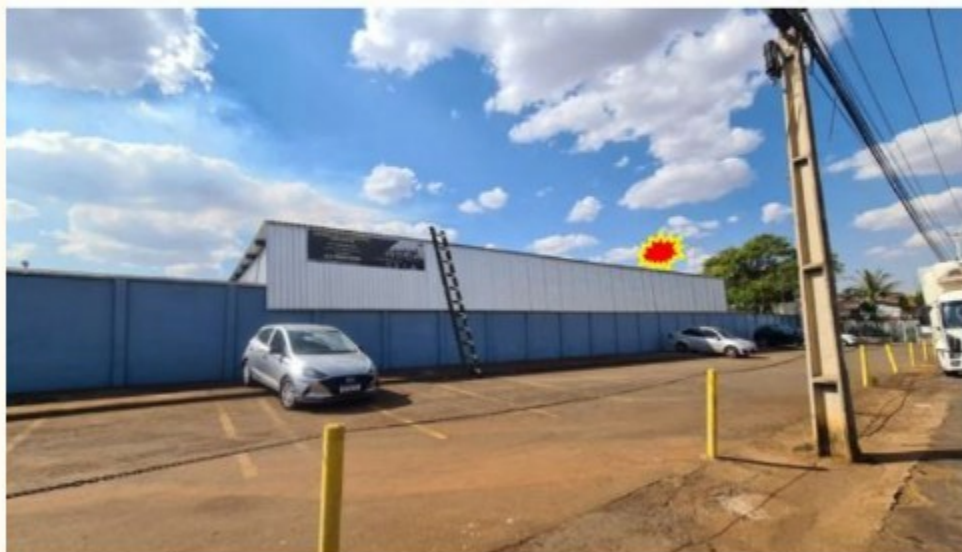
Figura 1. Fonte da imagem: documentos analisados. Local do acidente.

Estacionamento da parte externa da empresa sem acesso a funcionários e terceiros

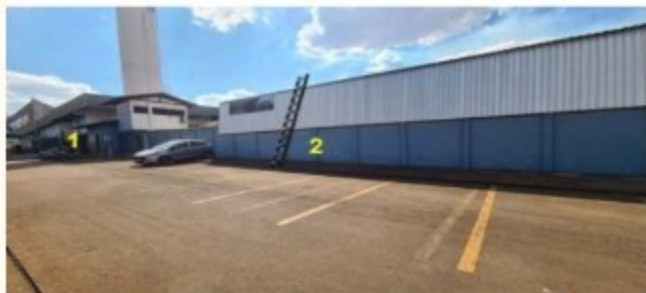
**1** – Portaria de acesso a entrada a empresa pelos terceiros (local onde deveria ter acessado para entrar por dentro no galpão)

**2** – Local onde a empresa Energize colocou a escada para acessar o telhado pelo lado de fora da empresa.

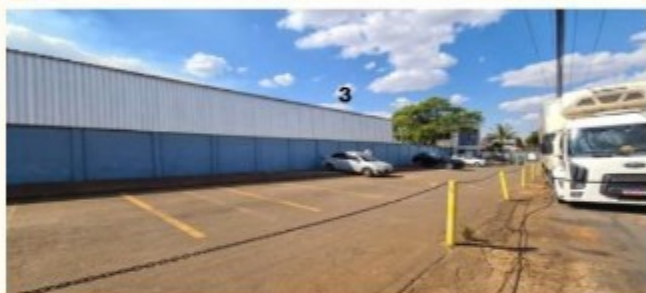
Figura 2. Fonte da imagem: documentos analisados. Local do acidente.

**3** – Ponto onde o colaborador estava (em cima do telhado) realizando a montagem das placas, onde veio a sofrer o acidente.

No dia do acidente ao fazer uma ligação o trabalhador acabou por tocar partes eletrificadas dos cabos e fechou em si o circuito, levando uma descarga em corrente contínua.
