| <br><b>FMC</b><br>INDUSTRIAL<br><br>SERVICIO TECNICO<br>ESPECIALIZADO | <b>REPORTE DE SERVICIO 26-201</b><br><b>Mantenimiento Preventivo a Gruas</b><br><b>SUMINISTROS BAJA NORTE FMC S. DE R.L de C.V</b><br>Av. Ingeniero Juan Ojeda Robles 14990 Int. 9 Col. Guadalupe Victoria, Tijuana, B.C<br>Fecha del reporte: 19/08/2026 |

| FICHA DEL EQUIPO | | |
|---|---|---|
| Grua #4 - Linea de ensamble | Produccion L2 | Grua viajera |

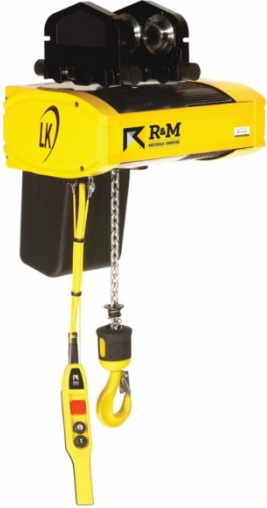
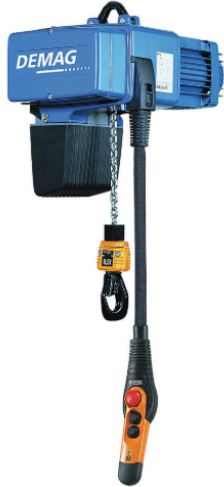
### EVIDENCIAS DEL HALLAZGO 79

| HALLAZGOS DETECTADOS | | | | | |
|---|---|---|---|---|---|
| 79 | Sistema electrico | Freno electromagnetico | Se observa desgaste irregular y mayor recorrido durante la prueba funcional. | ALTA | 2 |

| <b>DESCRIPCION</b><br>Se observa desgaste irregular y mayor recorrido durante la prueba funcional del freno. | | | | |
| <b>EVIDENCIA 1 - VISTA GENERAL</b><br> | | <b>EVIDENCIA 2 - REFERENCIA DEL CONJUNTO</b><br> | | |

| <b>RECOMENDACION</b><br>Ajustar el conjunto de freno, medir el entrehierro y sustituir componentes fuera de tolerancia antes de operar por turno extendido. | | | | |
