Introduction

Durant cette séance, je me suis occupé d'avancer la coque de notre hydroptère, et j'ai essayé de résoudre les problèmes que nous avons rencontré.

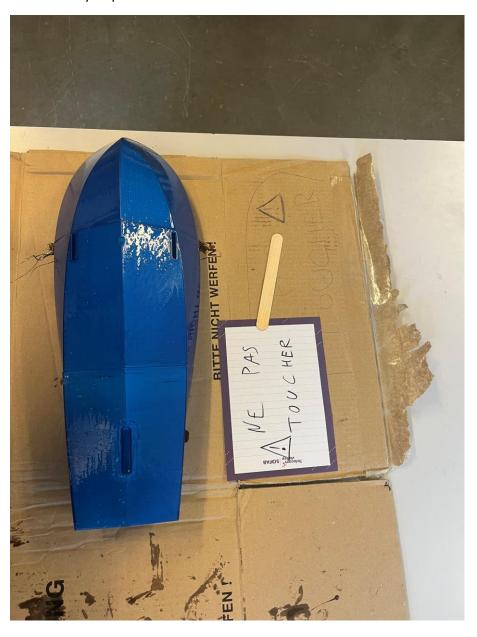
La coque de notre hydroptère étant imprimé, je me suis occupé de la coller et de la durcir avec de la raisine d'époxy, 2 jours avant la séance 7. J'ai donc préparé un mélange à base de raisine d'époxy et d'un durcisseur, je l'ai ensuite étalé sur la coque de l'hydroptère, ainsi que sur la dérive.

Il a fallu attendre que le mélange durcisse avant de poser une deuxième couche. Ainsi, lors de la séance 7, je me suis occupé d'étaler une deuxième couche du même mélange sur la coque et la dérive de l'hydroptère.

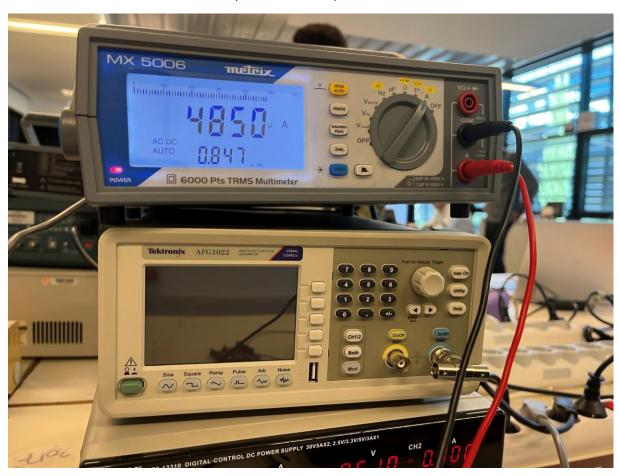
En faisant des tests avec mon binôme, nous nous sommes rendu compte que la transmission entre l'émetteur de la manette et le récepteur de l'hydroptère ne fonctionnait plus du tout.

J'ai donc effectué les mesures, et trouvé que le courant arrivant au dispositif était de 0.6mA alors qu'il devrait recevoir bien plus.

Malheureusement, les tests ne fonctionnaient toujours pas, et il devient de plus en plus urgent de trouver une solution.

J'ai donc réalisé un pont diviseur de tension dans le circuit de notre système afin de palier ce problème. Le courant arrivant à ce dispositif après cela était de 4,8mA, ce qui était bien mieux.

La fin de séance étant proche, j'ai décidé de rapidement réorganisé les fils de notre circuit qui était assez en désordre, afin de faciliter les prochaines manipulations.
