# BOLETÍN 61

Octubre-Diciembre 2023  
Caracas, Venezuela

## EVALUACIÓN RÁPIDA DE DAÑOS EN EDIFICACIONES

#### *Rapid evaluation of damage in buildings*

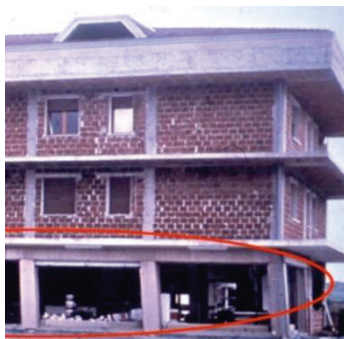
a) Riesgo Alto  
Colapso Posible  
(Archivo OPS)

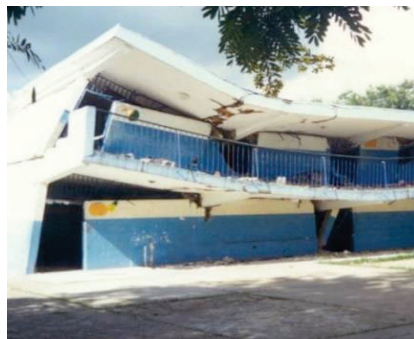
La Figura 4.b muestra el colapso de un módulo de la escuela Valentín Valiente durante el sismo de Cariaco (1997). Aun cuando hubo la falla de las columnas de soporte, el edificio permaneció parcialmente en pie debido a que las losas quedaron apoyadas sobre las paredes, lo cual es un suceso fortuito que no se debe esperar que ocurra. La falla de este edificio se puede catalogar como un Colapso Total debido a la pérdida de la capacidad portante de las columnas.

b) Riesgo Alto  
Colapso Total  
(Foto Archivo FUNVISIS)

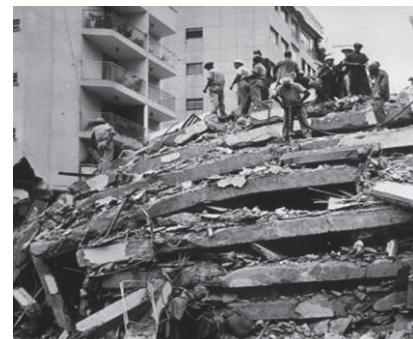
La Figura 4.c expone el colapso total del edificio Mijagual durante el sismo de Caracas (1967), las losas del edificio quedaron aplastadas una sobre otra sobre el nivel del terreno.

c) Riesgo Alto  
Colapso Total  
(NISEE)

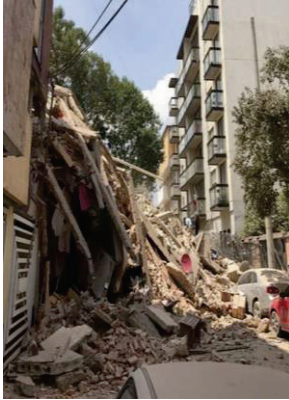
a) **Riesgo Medio**  
**Peligro Moderado**  
(Foto El Universal, México)

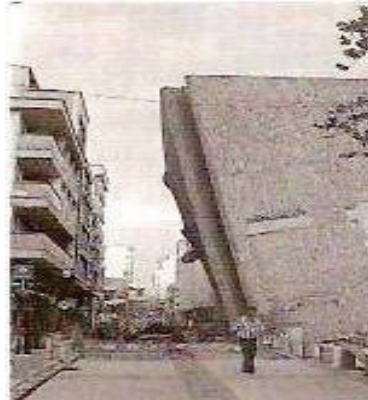
b) **Riesgo Alto**  
**Peligro Elevado**  
(Foto EERI)

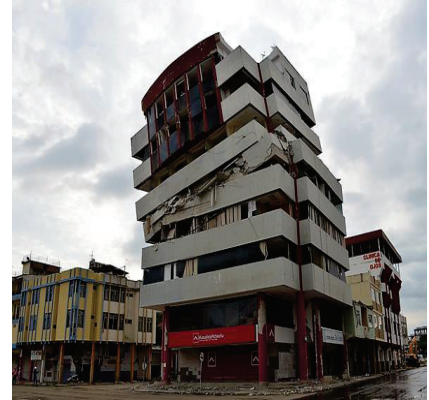
c) **Riesgo Alto**  
**Peligro Elevado**  
(Foto Urich A., 2016)

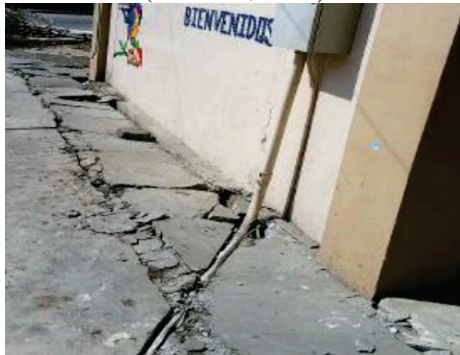
a) **Riesgo Medio**  
**Peligro Moderado**  
(MIDUVI, 2016)

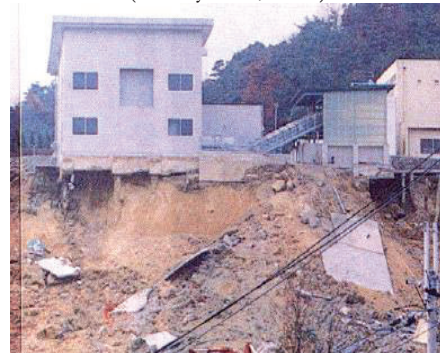
b) **Riesgo Alto**  
**Peligro Elevado**  
(Tami y Sato, 2015)

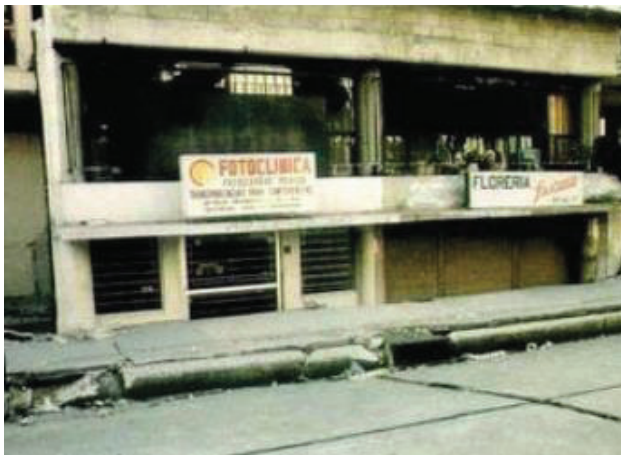
La Figura 8.a muestra un asentamiento uniforme observado en el sismo de México de 1985. La Figura 8.b muestra un

a) Riesgo Alto  
Asentamiento uniforme ( $\approx 1$  m),  
(Jaimes, 2015)

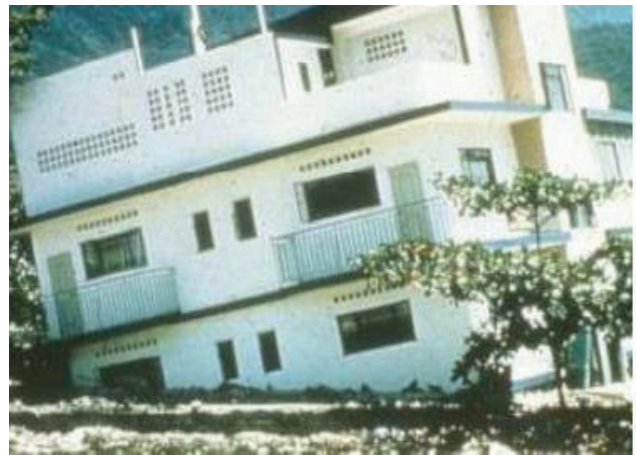
asentamiento con inclinación ocurrido en Caraballeda durante el sismo de Caracas de 1967.

a) Riesgo Alto  
Asentamiento  $> 1$  m, acompañado de inclinación,  
(Martin, 2021)

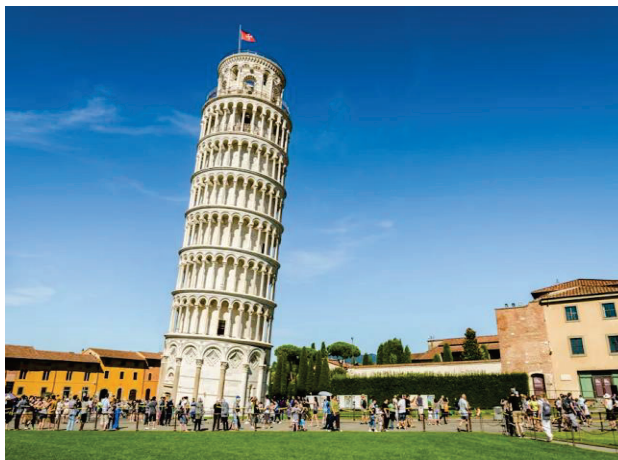
a) **Riesgo Alto**  
**Inclinación mayor a 2cm/60cm.**  
(BRI, 2002)

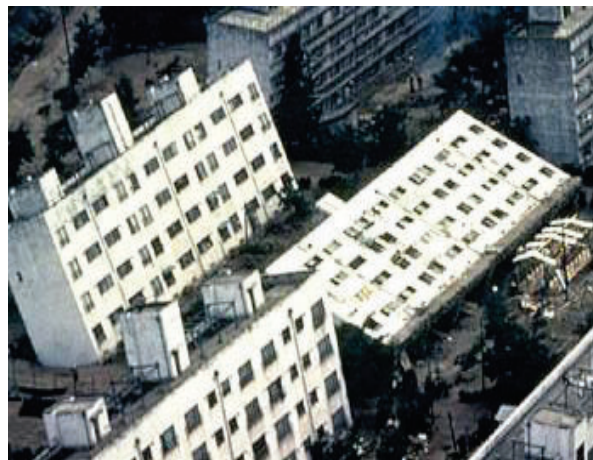
b) **Riesgo Alto**  
**Inclinación mayor a 2cm/60cm.**  
(NISEE, 2021)

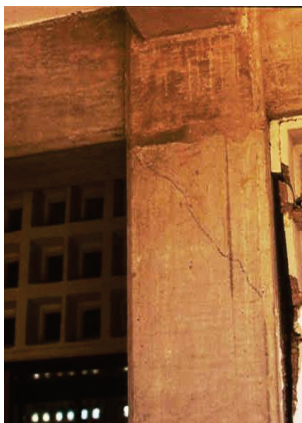
**a) Daño Moderado**  
Liceo Raimundo Martínez  
Centeno,  
Cariaco 1997  
(Foto E. Castilla)

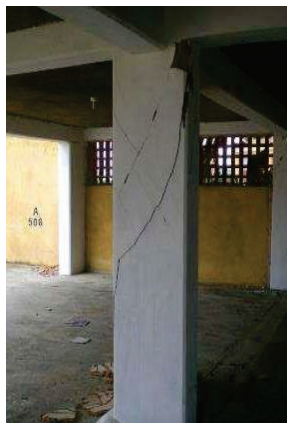
**b) Daño Severo**  
Edificio La Mar Suites,  
Tucacas 2009  
(Foto A. Urich)

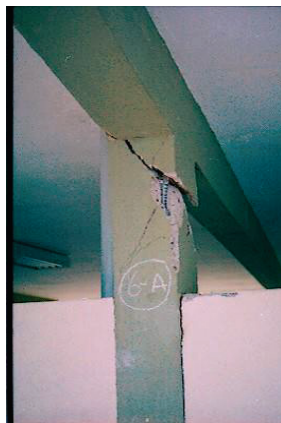
**c) Daño Completo**  
Escuela en Arenales,  
Curarigua 1991  
(Foto A. Morón)

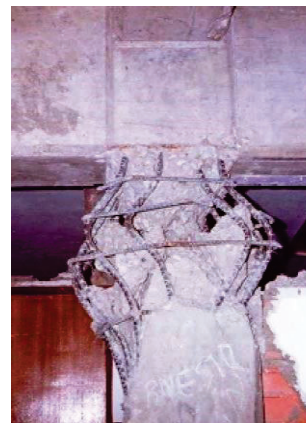
**d) Daño Completo**  
Liceo Raimundo  
Martínez Centeno,  
Cariaco 1997  
(Foto G. Malavé)

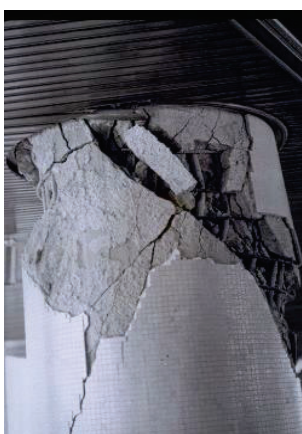
**e) Daño Completo**  
Falla por cortante, Hotel  
Macuto Sheraton, 1967.  
(NISEE, 2021)

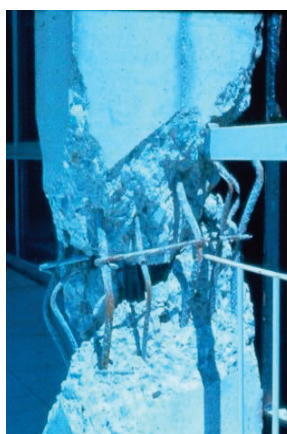
**f) Daño Completo**  
Aplastamiento del concreto  
pandeo de barras.  
(NISEE, 2021)

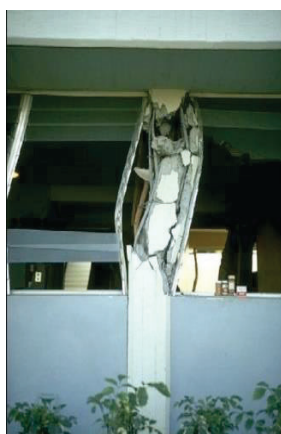
**g) Daño Completo**  
Falla por cortante en  
columna corta.  
(NISEE, 2021)

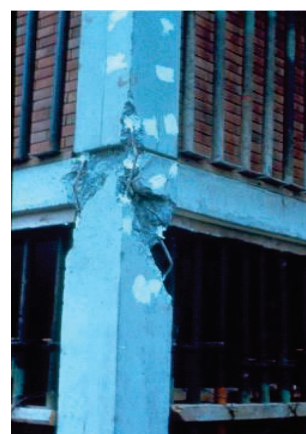
**h) Daño Completo**  
Pérdida de concreto y  
pandeo de barras.  
Edificio Petunia, Caracas,  
1967  
(NISEE, 2021)

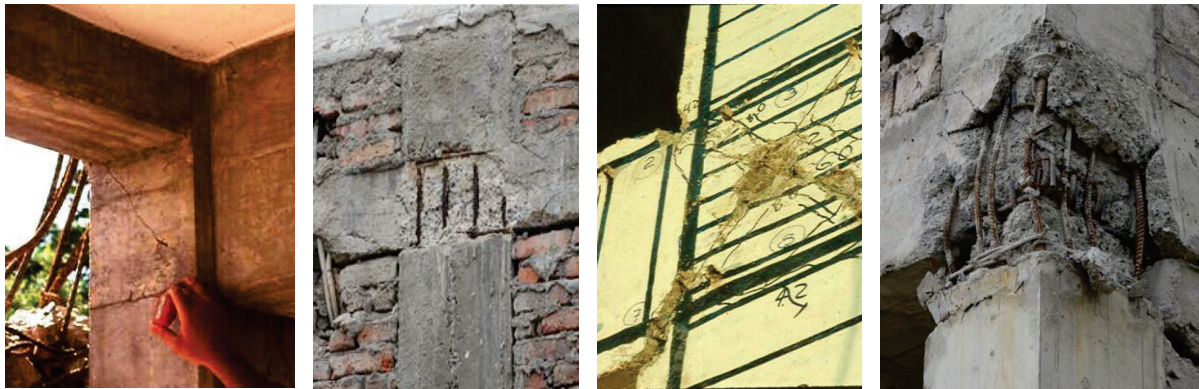
| <p>a) <b>Daño Menor</b><br/>Liceo Raimundo Martínez<br/>Centeno, Cariaco 1997<br/>(Foto E. Castilla)</p> | <p>b) <b>Daño Moderado</b><br/>Pedernales 2016 (Foto<br/>A. Urich)</p> | <p>c) <b>Daño Severo</b><br/>Ensayo IMME<br/>(Foto E. Castilla)</p> | <p>d) <b>Daño Completo</b><br/>Pedernales 2016<br/>(Foto A. Urich)</p> |

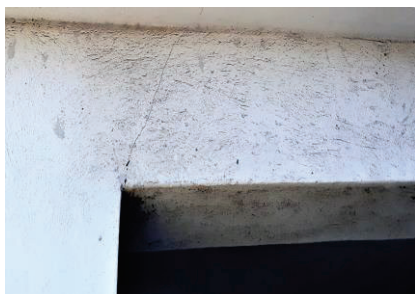
**1. Daño Menor**  
Sismo de Yaguaraparo 2018  
(Foto A. Urich)

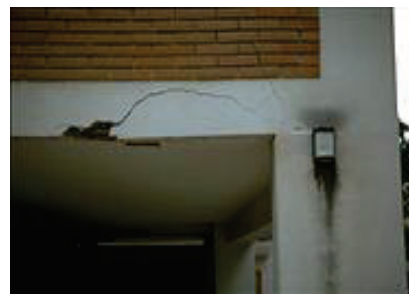
**2. Daño Moderado**  
Caracas 1967,  
(NISEE, 2021)

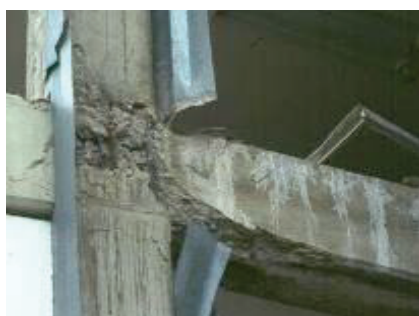
**3. Daño Severo**  
Liceo Raimundo Martínez Centeno,  
Cariaco 1997,  
(Foto E. Castilla)

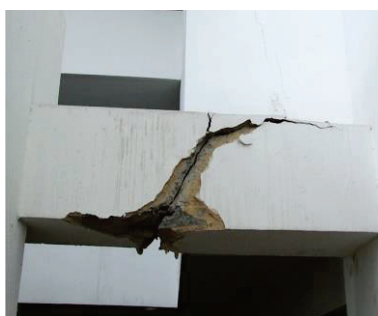
**4. Daño Severo**  
Sismo de Tucacas 2012  
(Foto A. Urich)

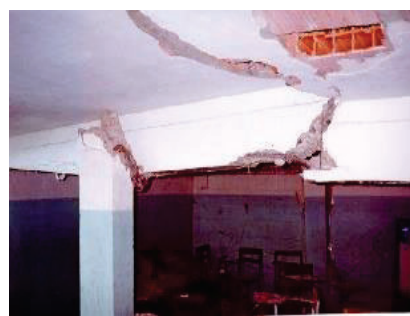
**5. Daño Completo**  
Escuela Valentín Valiente,  
Cariaco 1997,  
(Foto G. Malavé)

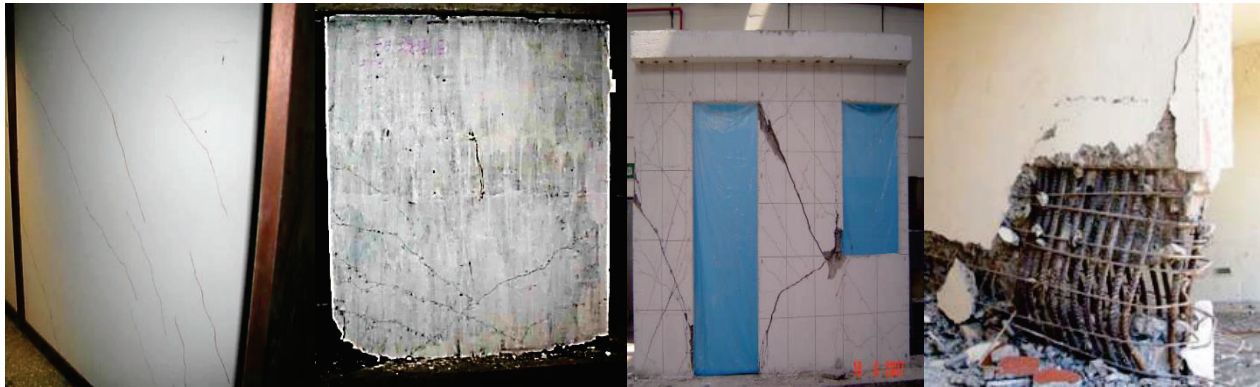
**c) Daño Severo**  
Laboratorio  
(CENAPRED, 2014)

**d) Daño Completo**  
Chile, 2010  
(Medina et al., 2010)

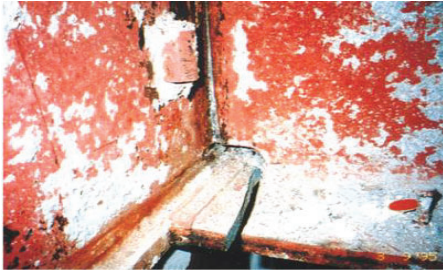
Fractura en el ala junto a la conexión de soldadura viga-columna. Kobe 1995, (AISC, 2020)

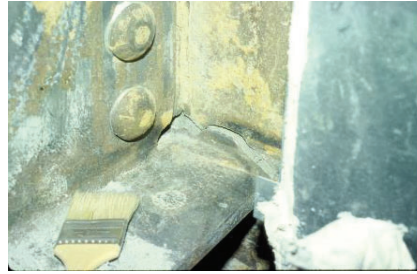
**b) Daño Severo**

Fractura en soldadura que conecta la viga a la columna. Northridge 1994, (AISC, 2020)

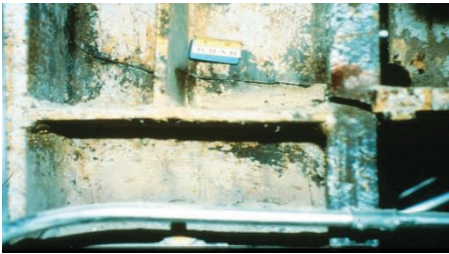
**a) Daño Completo**

Fractura del ala y del alma de la columna. Northridge 1994, (AISC, 2020)

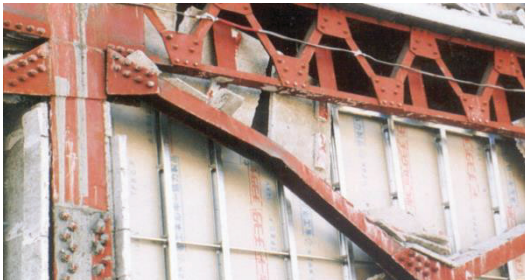
**a) Daño Menor**

Pandeo del arriostramiento y falla en conexión. Kobe 1995, (AISC, 2020)

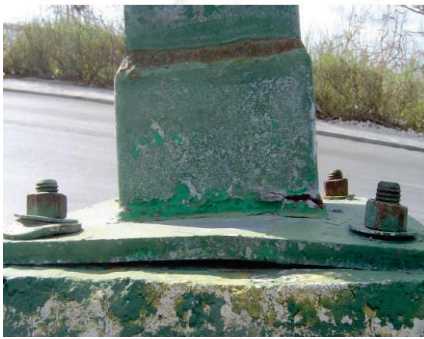
**a) Daño Moderado**  
Deformación de placa base y  
agrietamiento de soldadura.  
(CENAPRED, 2014)

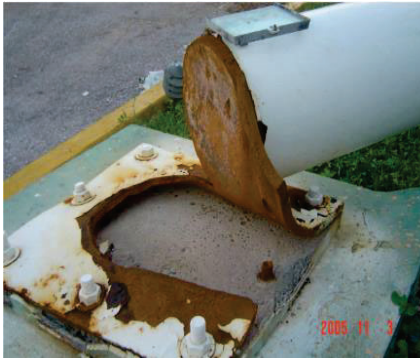
**b) Daño Completo**  
Desgarramiento de placa base.  
(CENAPRED, 2014)

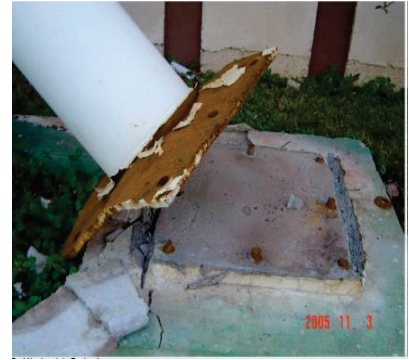
**c) Daño Completo**  
Rotura en pernos de la placa base.  
(CENAPRED, 2014)

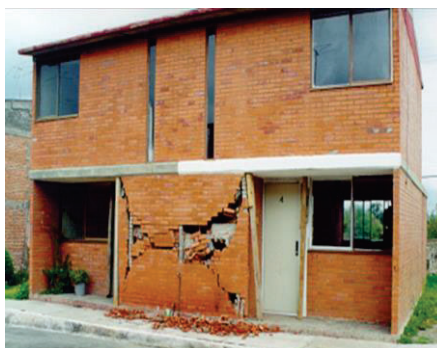
**b) Daño Severo**  
Muros de mampostería hueca, mal reforzados (CENAPRED, 2014)

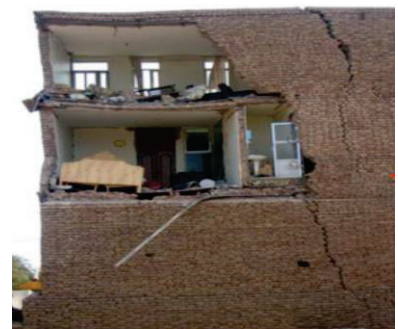
**c) Daño Completo**  
Muros de mampostería sin refuerzo.  
(CENAPRED, 2014)

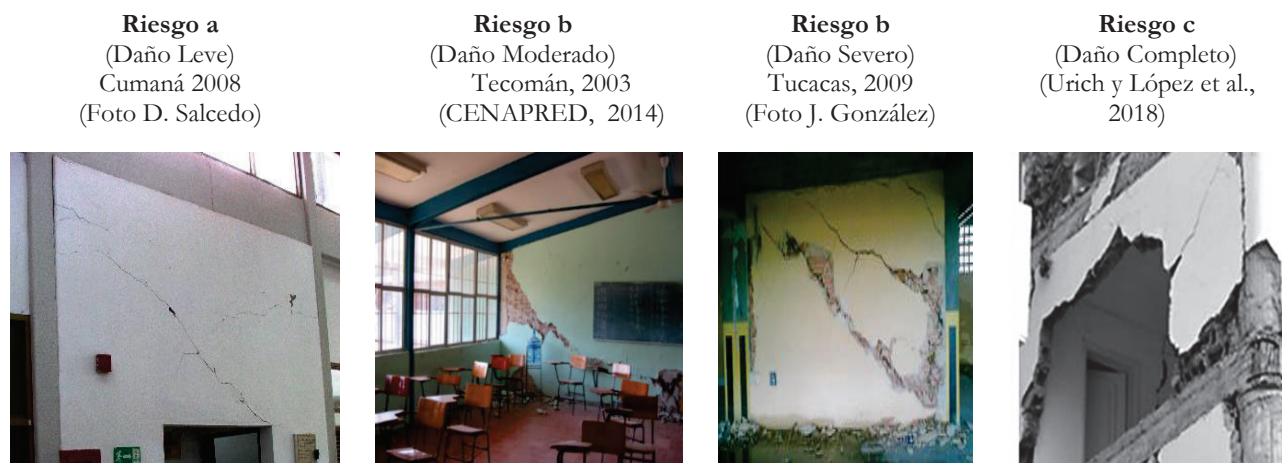
**Figura 23.** Ejemplos de daños en paredes de relleno y su correspondiente nivel de riesgo.

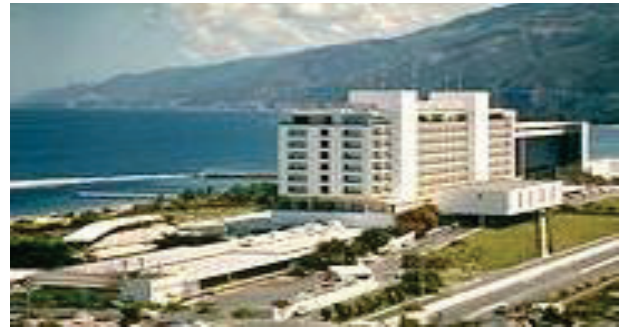
A continuación, se presenta un ejemplo de aplicación de la metodología descrita en el edificio Hotel Macuto Sheraton que sufrió daños estructurales importantes durante el sismo de Caracas de 1967 (MOP, 1978).

**Figura 24.** Hotel Macuto Sheraton, Caraballeda, Sismo de Caracas de 1967 (NISEE, 2021).

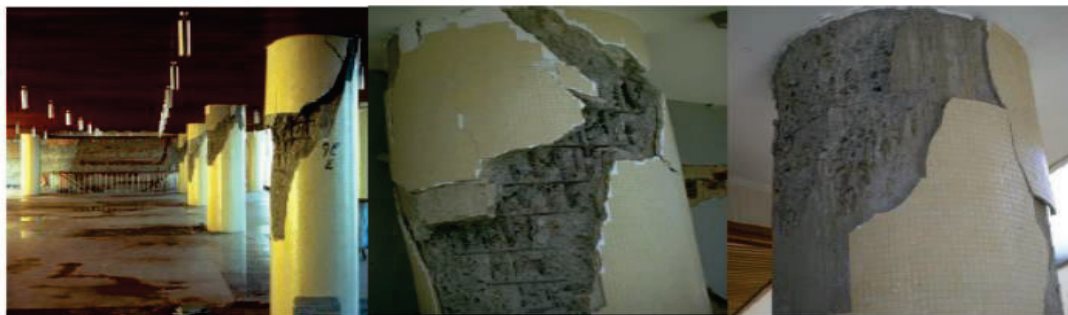
La Figura 30 muestra los daños en varias columnas circulares de la Mezzanina del Módulo Central.

Figura 30. Daños en las columnas del piso crítico del Hotel Macuto Sheraton (NISEE, 2021).
