מועד הביקור בנכס : 16/01/2025

כתובת הנכס: האלוף יגאל אלון 24 ג דירה 11 הרצליה

תיאור הנכס: דירת מגורים בבניין קומות משותף

### ממצאי בדיקת איתור נזילות בציוד משוכלל וטכנולוגיה מתקדמת

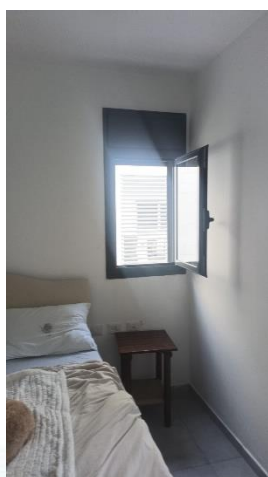
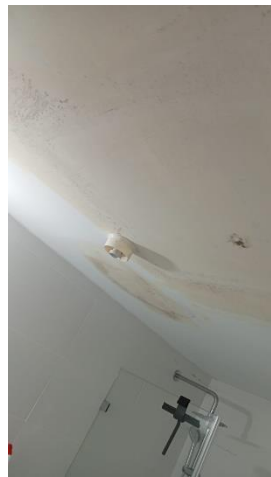
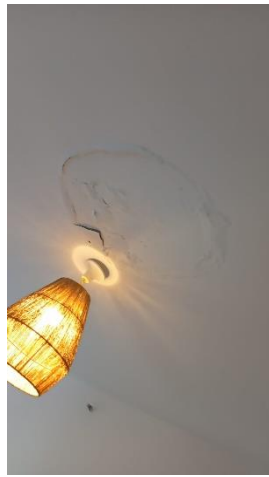
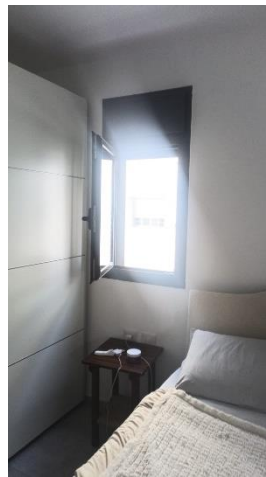
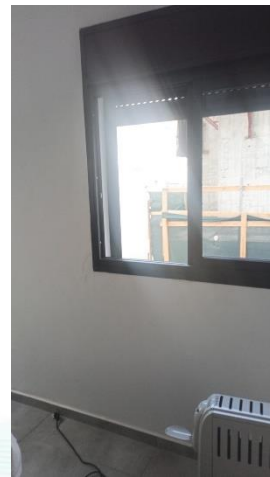
- 1) בוצעה סריקה באמצעות מצלמה תרמית, הממצאים מדגימים:
  - א. רטיבות בתקרת חדר שינה הורים ליד החלון הראשון הנמצא ליד המיטה. רטיבות הנוצרת בעקבות חדירת מים אל מאחורי אריחי חיפוי שיש בקיר חיצוני של חדר השינה.
  - ב. רטיבות בתקרת חדר שינה הורים ליד החלון השני. רטיבות הנוצרת בעקבות חדירת מים דרך ליקויי איטום בקיר חיצוני של חדר השינה וליקויי איטום מסביב לחלון.
  - ג. רטיבות חלון חדר שינה ילדים. רטיבות הנוצרת בעקבות חדירת מים דרך ליקויי איטום בקיר חיצוני של חדר השינה וליקויי איטום של החלון.
  - ד. רטיבות בתקרת המרפסת בסמיכות לאף מים.
- ו. ויזואלית ניתן להבחין במוקדי הרטיבות בסימני רטיבות גלויים. כתמי רטיבות והיפרפיגמנטציה, התנפחות והתקלפות צבע.

✓ יש להיוועץ עם בעל מקצוע המומחה לאיטום קירות חיצוניים על מנת לתקן את הליקויים בקירות החיצוניים.

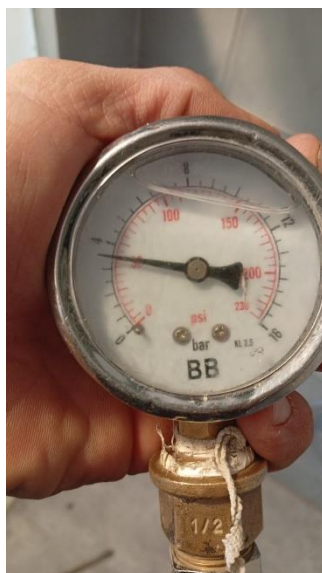
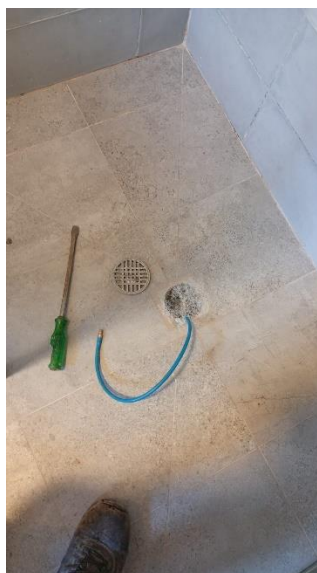
- (1) בוצעו בדיקות לחצים באמצעות שעון מנומטר (מד לחץ) בצנרת מים חמים וקרים - הממצאים תקינים, ללא ירידת לחץ, ללא עדות לנזילה.
- (2) בוצעו בדיקות לחצים באמצעות שעון מנומטר (מד לחץ) לנקודת מים ואינטרפון בחדר הרחצה - הממצאים תקינים, ללא ירידת לחץ, ללא עדות לנזילה.
- (3) בוצעו בדיקות הצפה באמצעות בלונים למערכת ניקוז דלוחין בחדר הרחצה - הממצאים תקינים. ללא ירידת מפלס מים.
- (4) בוצע צילום באמצעות מצלמת סיב אופטי לצנרת ניקוז דלוחין בחדר הרחצה - הממצאים תקינים, ללא עדות לכשל בצנרת הדלוחין.

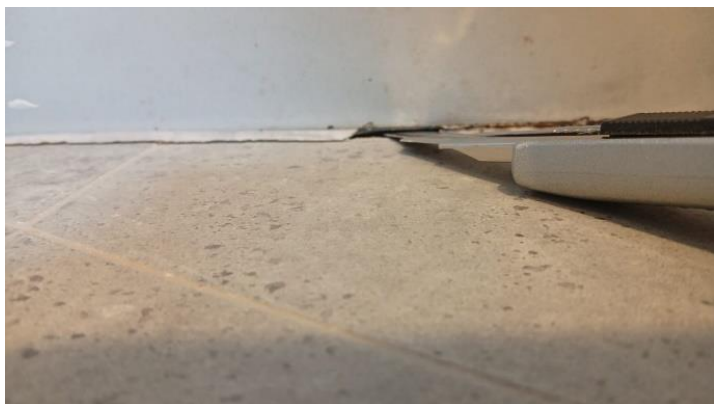
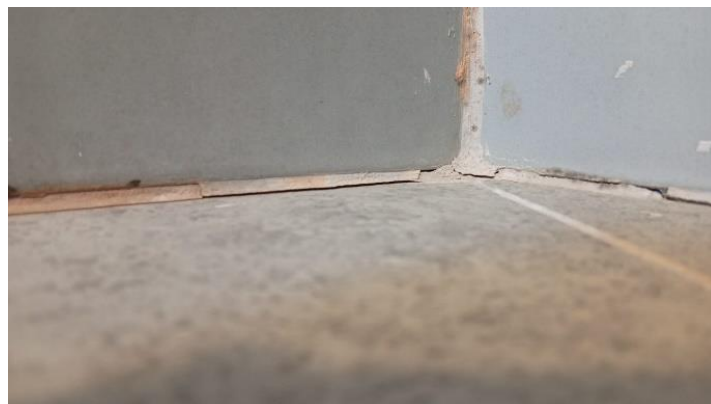
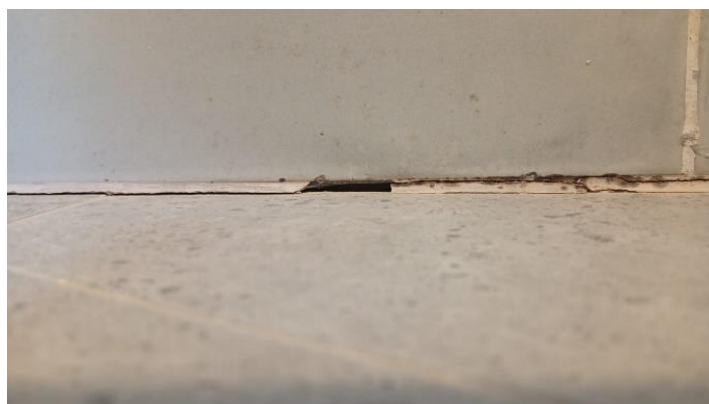
- א. ליקויי איטום בממשקים בין אריחי הריצוף לאריחי חיפוי קירות במקלחון.
- ב. במבחן נקישה על גבי אריחי הריצוף, התקבל צליל ריצוף חלול.
- ליקויים אלו מהווים מקור לחדירות מים והיווצרות רטיבות תת ריצפתית כלואה, אשר מוצאת את נתיבה ומחלחלת מטה אל דירה מס' 11 וגורמת לרטיבות.
- ממצאי הרטיבות בדירה מס' 11 מעידים כי קיים ליקוי בשכבת האיטום התת ריצפתי ברצפת חדר רחצה הורים בדירה מס' 14.
- ג. כשל איטום בחלון חדר רחצה המאפשר חדירת מים.

✓ יש לבצע פירוק של אריחי ריצוף חדר רחצה הורים ולפנות את המצע הרטוב, לבצע איטום תת ריצפתי. לאחר מכן, להניח מצע סומסום חדש יבש ולרצף מחדש בשיפועים תקינים ולאטום ברובה בין משקי האריחים, ובחומר גמיש (סיקה) בממשקים בין אריחי הריצוף לאריחי חיפוי הקירות בהיקף חדר הרחצה.

✓ יש לבצע איטום סביב חלון חדר רחצה הורים.

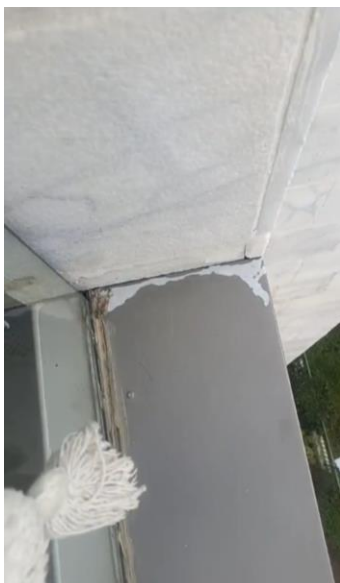
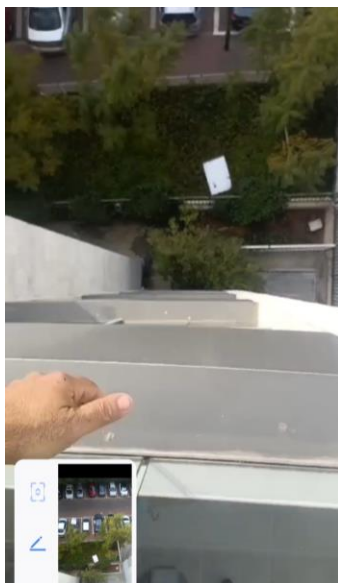
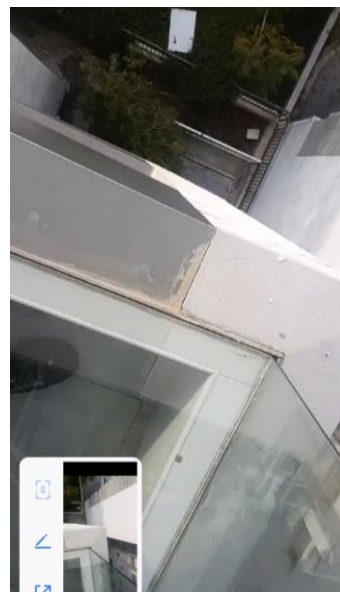
(6 בבדיקות ויזואליות לאיטומים במרפסת אותרו הליקויים הבאים:  
 כשל בחיפוי האלומיניום – החיפוי ומהווה גורם לחדירת מים והיווצרות רטיבות בתקרת המרפסת של דירה מס' 11.

✓ יש לבצע איטום חיפוי אלומיניום במרפסת.
