## ОТЧЁТ

По осмотру моста через реку Манилка

в с. Манилы Пенжинского района Камчатского края

14.03.2025г.

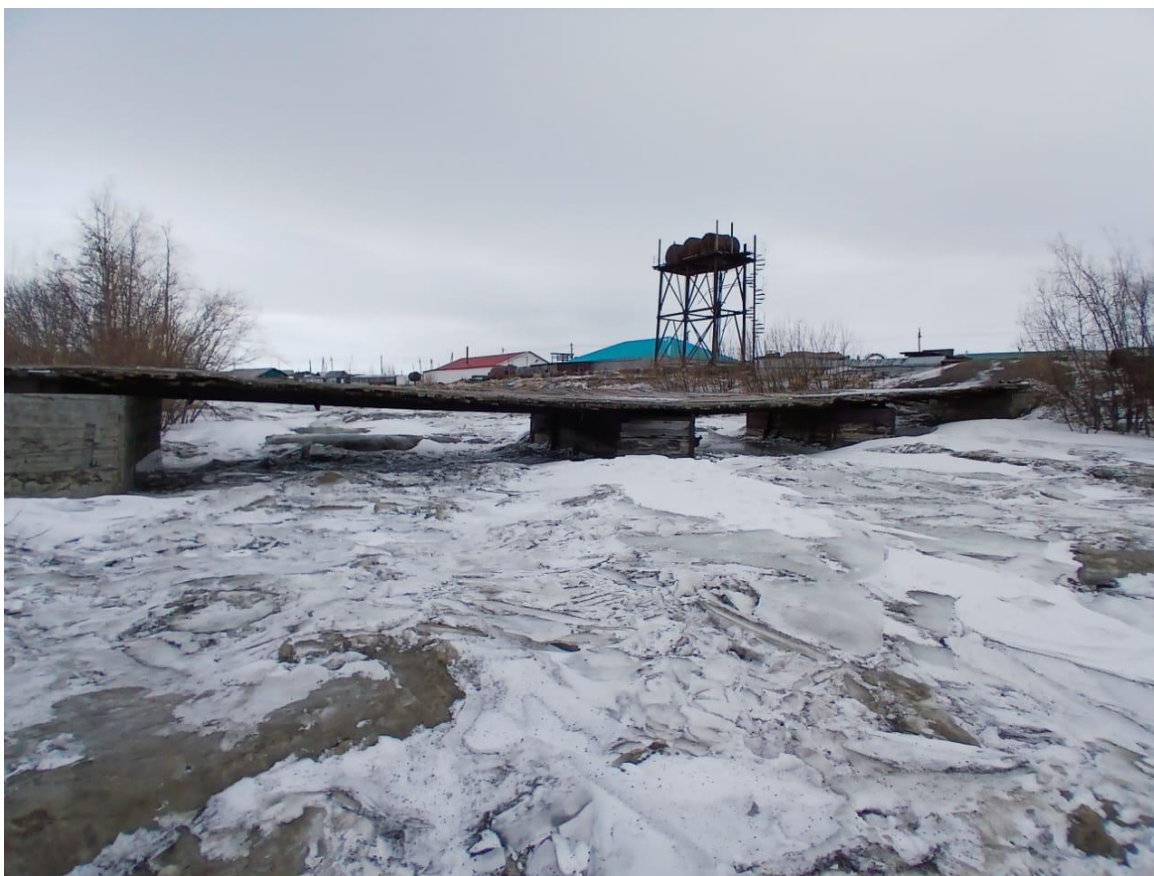
**Фото №1:** Вид моста с верховой стороны. Нумерация опор и пролётных строений слева – на право. Явно выраженный крен пролётных строений с верховой стороны и просадка промежуточных опор.

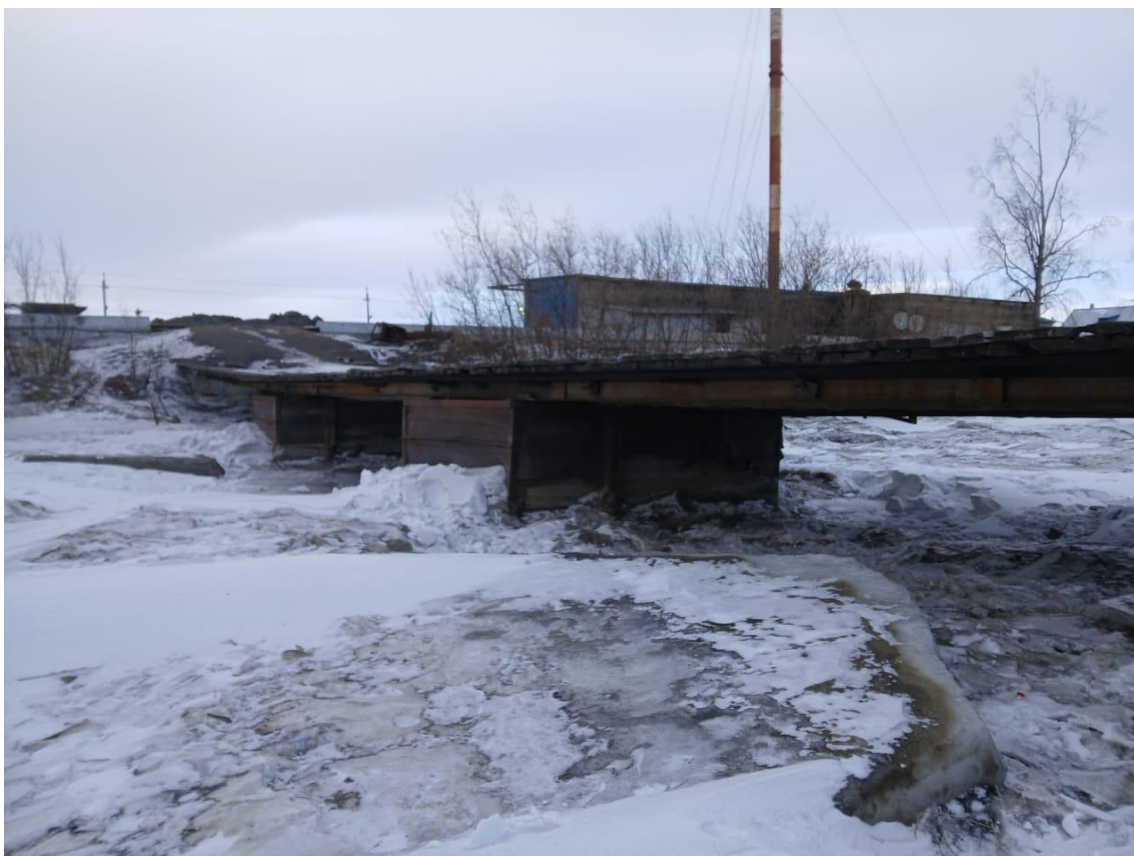
**Фото №2:** Вид моста с низовой стороны. Выражена просадка промежуточных опор.

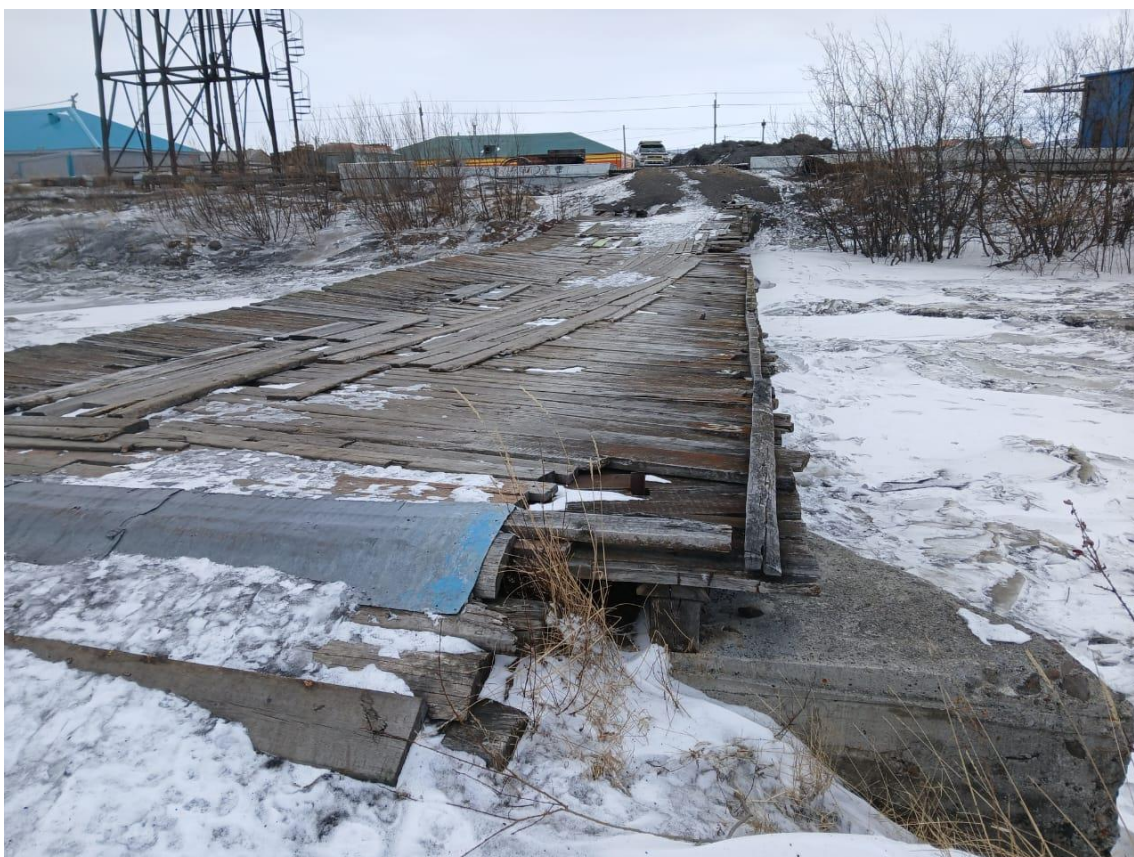
**Фото №3:** Общий вид состояния покрытия проезжей части моста и элемент въезда на мост (начало моста, край бетонной опоры №1- береговая). Ветхое состояние настилов, повсеместное разрушение, ветхое состояние материала, отсутствие элементов ограждений. Явно выраженный крен в направлении встречного потока и просадка промежуточных опор..

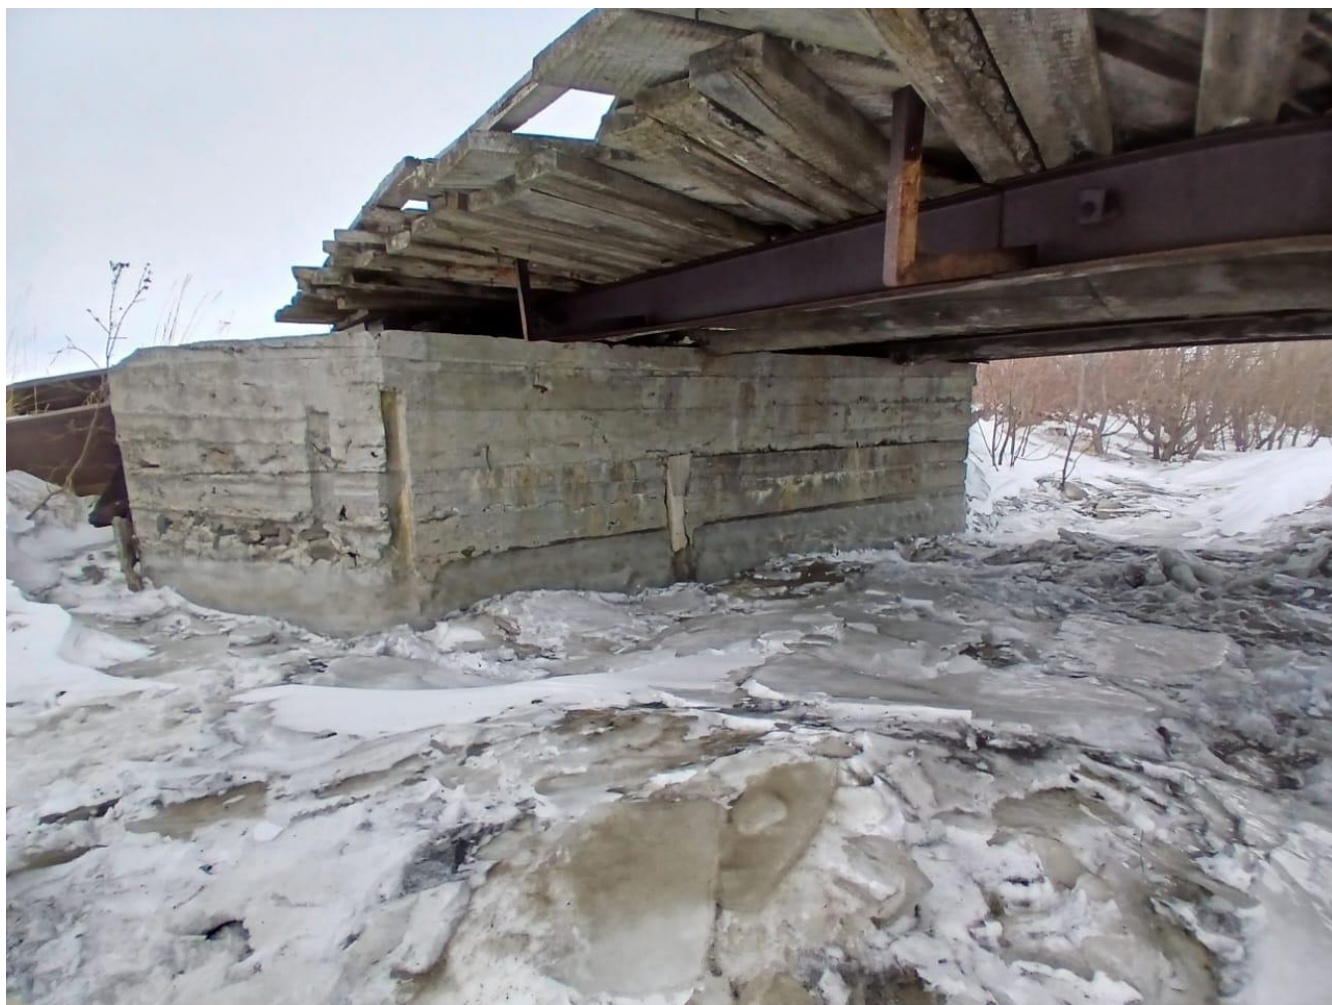
**Береговые №1 и №4**— монолитные бетонные в плане трапецеидальные без насадок. Высота опор от дна реки 2.8- 3.0м, (глубина заделки в грунт – неизвестна). Размеры в плане (ширина – 1.6м, длина стены под мостом - 5.0, со стороны берега - 7.4м). Деформаций опор не наблюдается. Находятся в удовлетворительном состоянии;

**Фото №4:** Вид опоры №1 (береговая), элементы пролётного строения №1 (прогоны, элементы настилов). Опора бетонная массивная, в плане трапецеидальная. Длина опоры в подмостовом габарите – 5,0 м. Отсутствие насадок, как элемента опирания пролётного строения. Состояние удовлетворительное. Может быть использована при восстановительных ремонтных работах. Требуется косметический ремонт и устройство насадки. При условии беспрепятственного пропуска высоких уровней вод необходимо подмостовой габарит увеличить минимум на 0.5 м, в связи с чем возникает необходимость наращивания опоры по высоте (рекомендуется – из круглого лесоматериала).

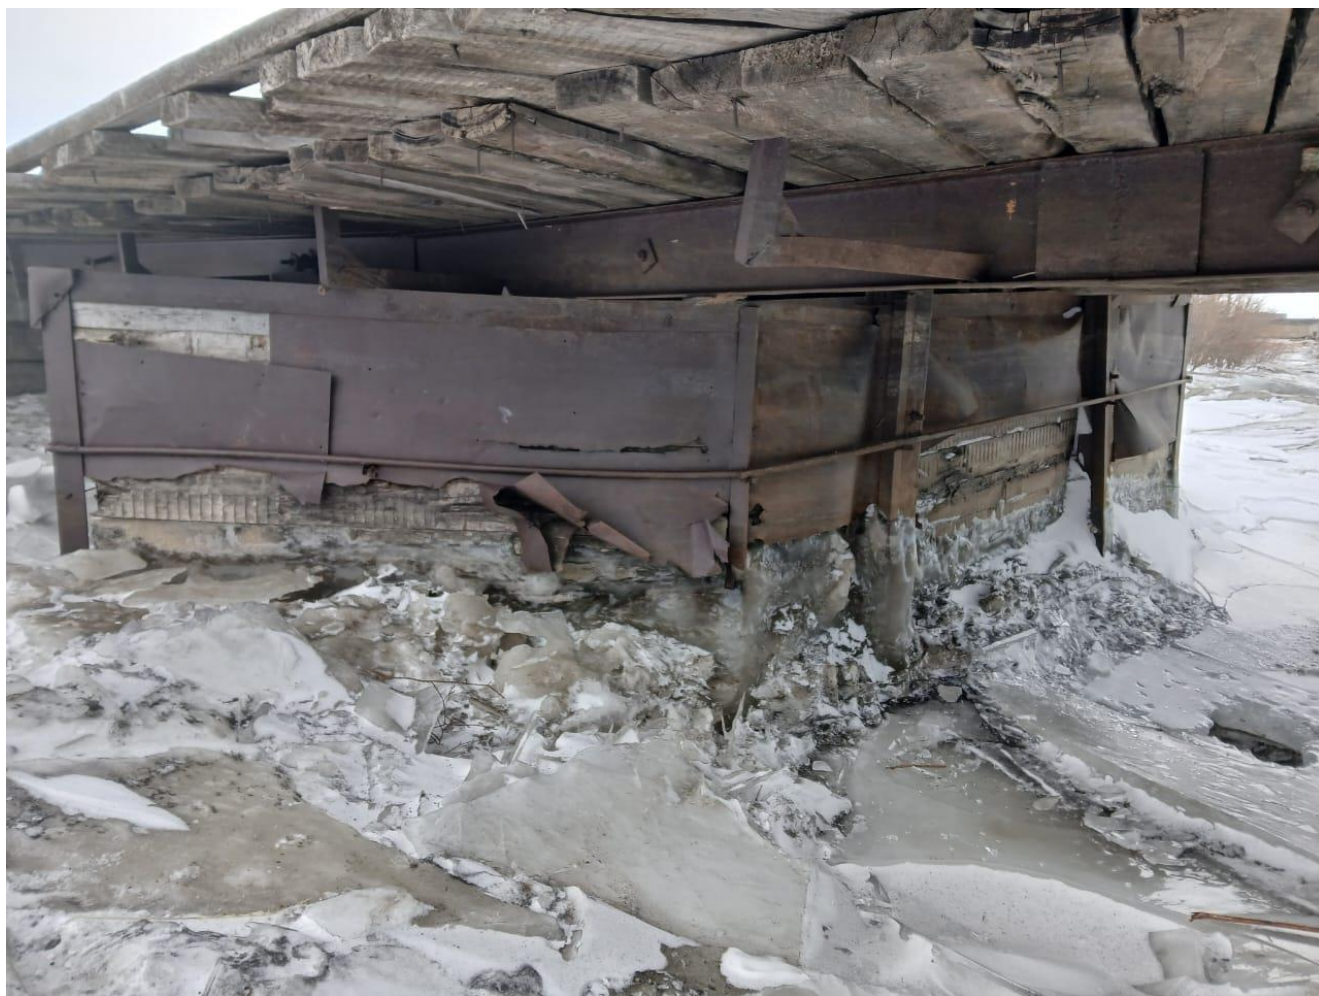
**Промежуточные №2 и №3** – ряжевые пустотелые опоры из бруса сечением (15х15) см с ледорезными частями из того же материала. Высота опор 3.0м. Размеры в плане (4.0 х 2.8) м. с выступающей ледорезной частью (конусная часть от 0.7 до 1.2 м). Выполнена обвязка из профильного металла и гладкой арматуры. Наблюдается крен и просадка опор на – (250мм -300) мм, что свидетельствует о подмыве основания опор (при строительстве опоры, со слов очевидцев, были просто установлены на расчищенные площадки в русле реки).

**Фото №5:** Опора №2 (промежуточная - ряжевая) с элементами пролётных строений и элементами настилов. Размеры опоры в плане (4.0х2.9) м с выступающей на 0.6м ледорезной частью (объединена с конструкцией ряжа). Материал – брус (15х15) см. Обрамление по углам перелома профильным угловым металлом №90. Обшивка кровельным листовым железом и усиление стяжными элементами (профильным металлом и гладкой арматурой Ø22мм). Разрушение всех элементов (ветхое состояние). Налицо образование ледяного покрова, зависящее от колебаний воды при приливах.

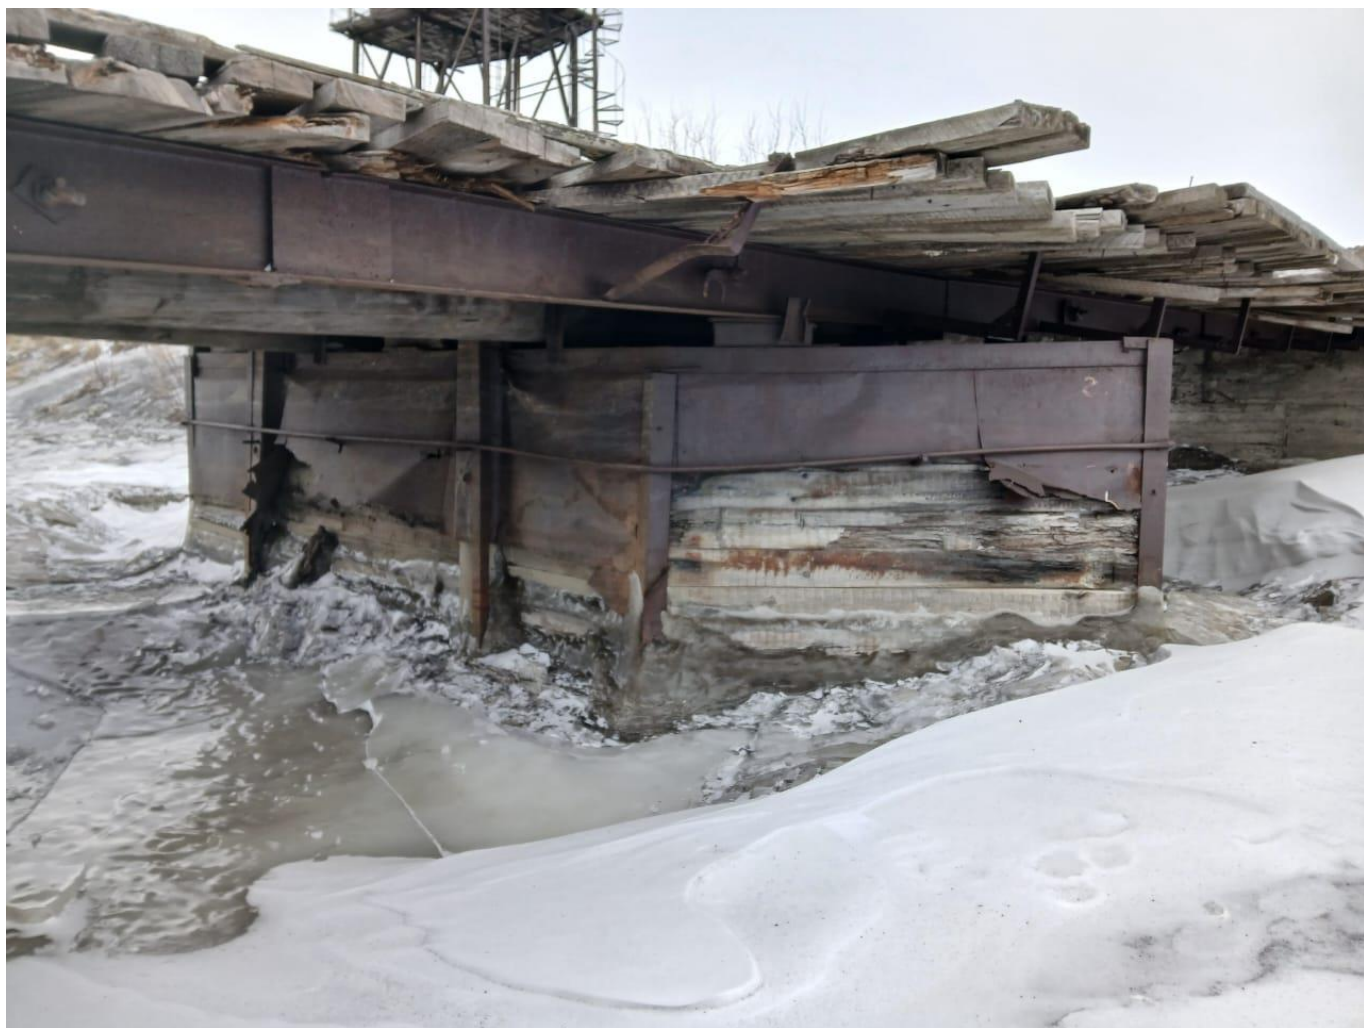
**Фото №6:** Опора №3 (промежуточная - ряжевая) с элементами пролётных строений и элементами настилов. Размеры опоры в плане (4.0х2.9) м с выступающей на 1.1 м ледорезной частью (объединена с конструкцией ряжа). Материал – брус (15х15) см. Обрамление по углам перелома профильным угловым металлом №90. Обшивка кровельным листовым железом и усиление стяжными элементами (профильным металлом и гладкой арматурой Ø22мм). Разрушение всех элементов (ветхое состояние).

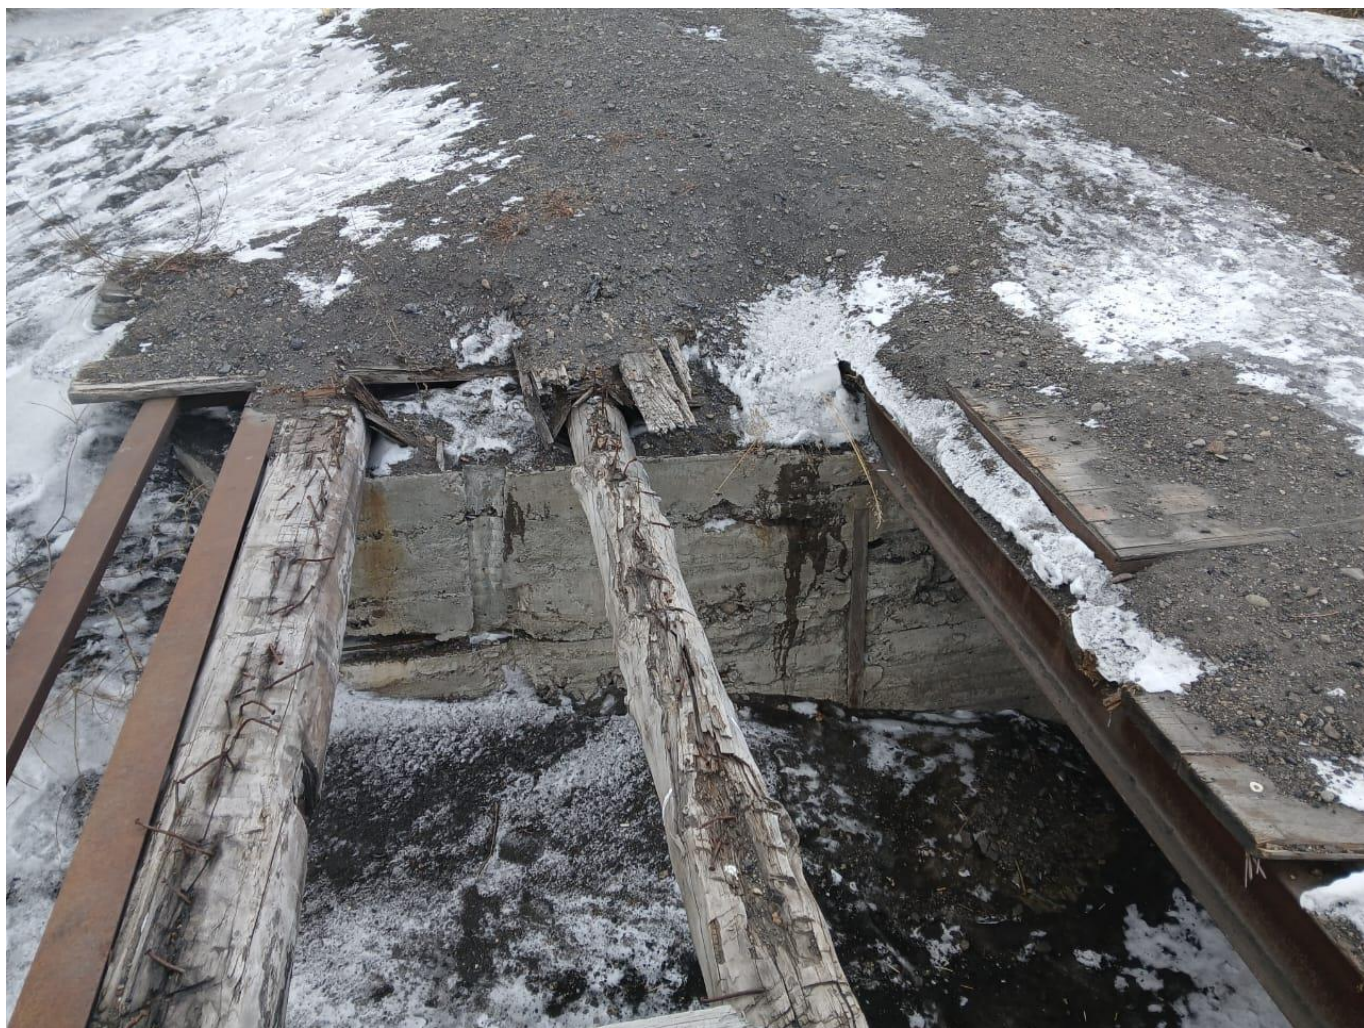
**Фото №7:** Вид на опору №4 (береговая) и пролёт №3. Разрушение настила из пиломатериала (доска толщ. - 50мм в два слоя). Разрушение прогонов пролётного строения №3

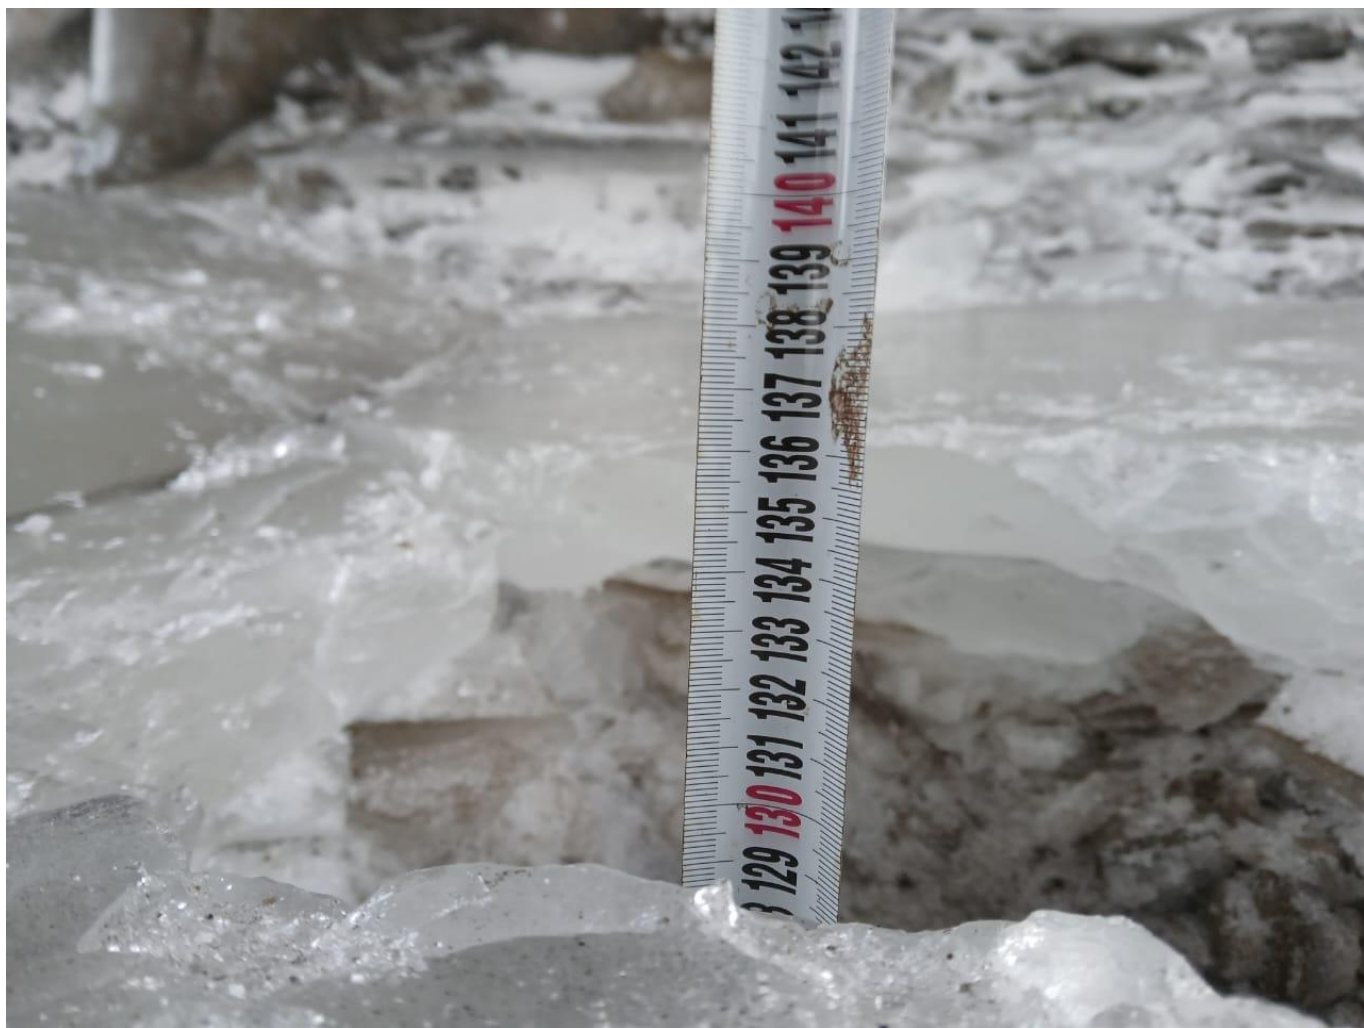
**Фото №8:** Толщина ледяного покрова у промежуточных опор (№2 и №3). Лёд не сплошной – разрушенный, рыхлый. Русло сухое (отсутствие воды). Отсутствие стабильного ледяного покрова обусловлено влиянием периодических морских приливов (заход воды с р. Пенжина). Река Манилка – водоток периодического действия (период обильного снеготаяния, проливных дождей, морских приливных явлений).
