**UNIVERSIDADE FEDERAL DO PIAUÍ  
CENTRO DE CIÊNCIAS DA NATUREZA - CCN  
DEPARTAMENTO DE COMPUTAÇÃO  
CURSO DE BACHARELADO EM CIÊNCIA DA COMPUTAÇÃO**

**Relatório: Rover**

**Novembro - 2025**

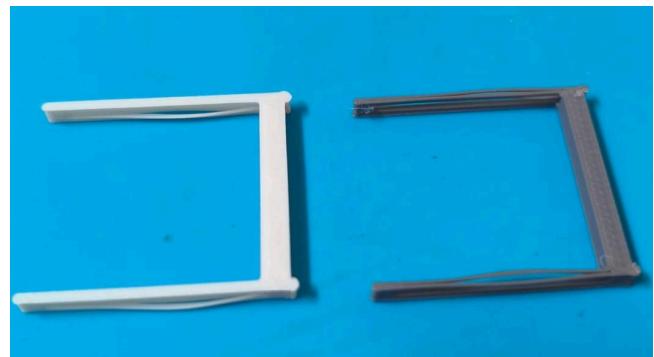
Figura 6: Protótipo impresso.

Figura 7: Protótipo impresso.

É visível que o resultado da impressão não foi o esperado, apresentando erros evidentes nas medidas e levantando preocupações quanto à viabilidade de criar um modelo 3D para o suporte da câmera, considerando que se trata de um objeto muito pequeno e que, portanto, exige alta precisão tanto nas dimensões quanto na própria impressão.

Diane dessa primeira tentativa e das dificuldades enfrentadas para ajustar as medidas, realizamos novos esforços para corrigir as imprecisões identificadas e aprimorar o modelo. Nessa segunda investida, preparamos quatro novos modelos que não apresentam mudanças significativas entre si, mas possuem pequenas variações nas medidas. Optamos por essa metodologia porque esperamos obter resultados mais próximos do ideal ao diversificar os modelos:

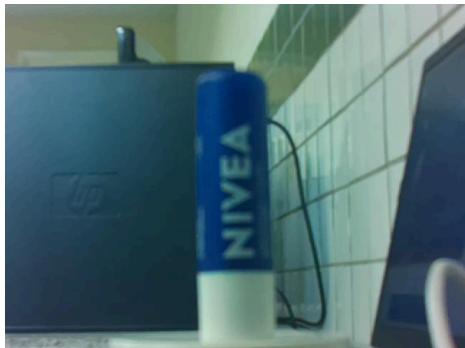
Figura 16: Foto com baixa resolução.
