**UNIVERSIDADE FEDERAL DO PIAUÍ
CENTRO DE CIÊNCIAS DA NATUREZA - CCN
DEPARTAMENTO DE COMPUTAÇÃO
CURSO DE BACHARELADO EM CIÊNCIA DA COMPUTAÇÃO**

Relatório: Rover

Dezembro - 2025

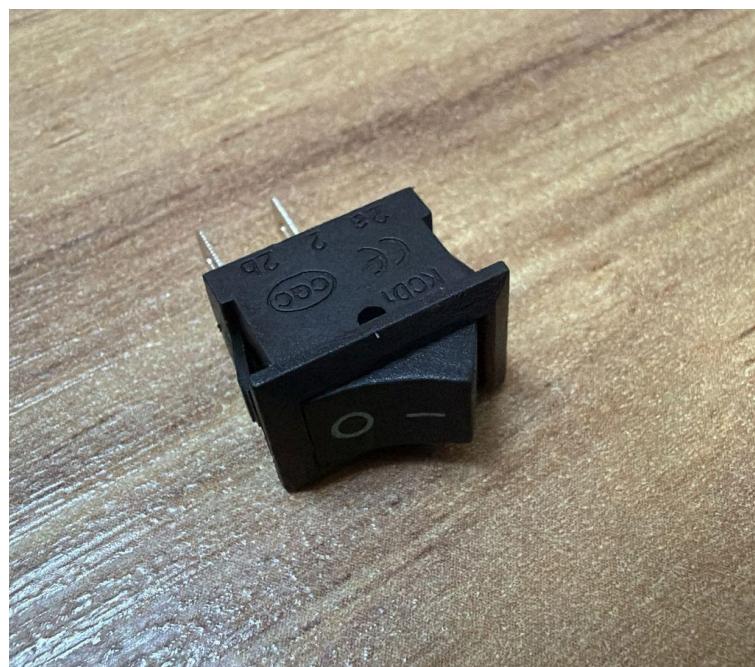
Como foi exposto no relatório anterior, referente a novembro de 2025, realizamos uma primeira tentativa de instalar um interruptor no compartimento de pilhas. Nessa tentativa, trabalhávamos com o interruptor original do Rover. Devido a algumas complicações, acabamos danificando a peça, o que impossibilitou seu uso.

Diante disso, adquirimos um novo interruptor, que será utilizado apenas de forma provisória, pois seu formato e suas dimensões não são compatíveis com a carcaça do Rover. Abaixo, segue o interruptor adquirido:

Figura 1: Interruptor adquirido.

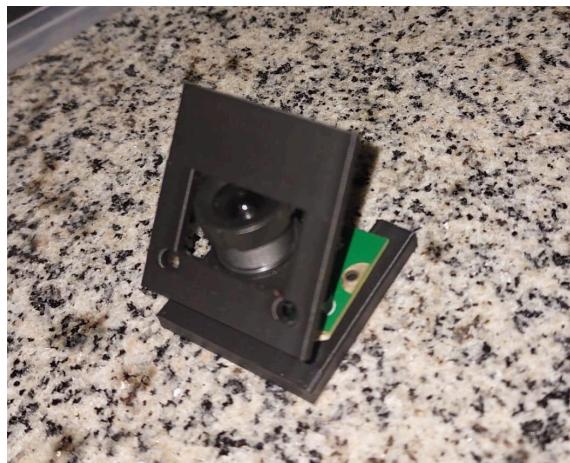
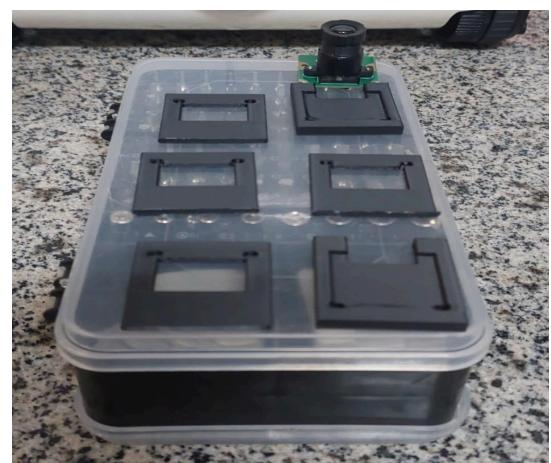
Com o modelo concluído, realizamos a primeira impressão, na qual foram identificados erros decorrentes de medidas incorretas da câmera e da posição dos parafusos responsáveis pela fixação do suporte ao Rover:

Figura 6: Suporte impresso com medidas erradas.

Figura 7: Suporte impresso com medidas erradas.

Após essa primeira impressão e seus resultados pouco satisfatórios, corrigimos rapidamente as medidas e realizamos uma nova impressão. Por fim, obtivemos um suporte funcional para a câmera:

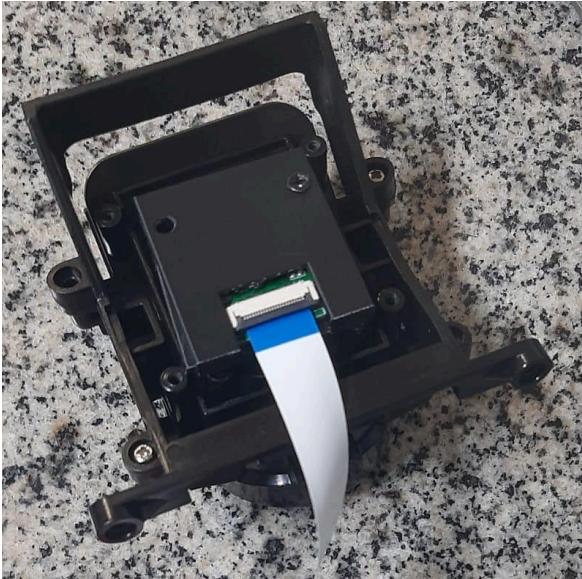
Figura 8: Suporte funcional.

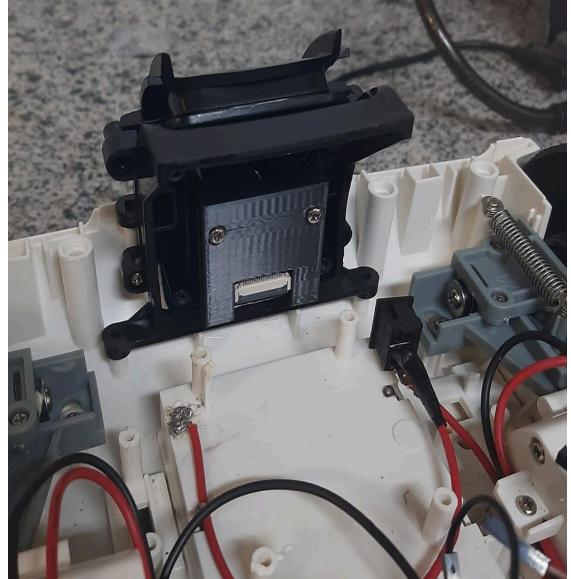
Figura 9: Suporte acoplado ao Rover.
