# 波形配置验证

# 以下信息提供了CH在波形配置验证上的测试结果,怀疑有以下问题。

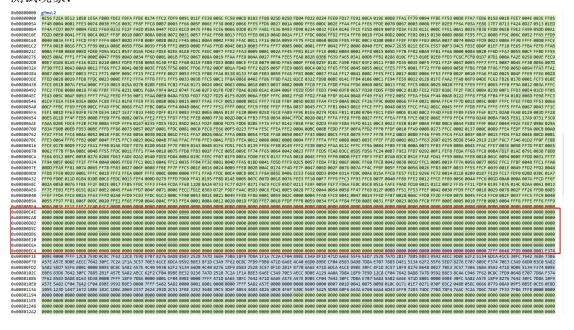
**Issue2**: 在 L2 中看到 1DFFT 结果有大量的无效值 0x0000 0x0000, 正常有效的 FFT 值是不可能为 0 的。

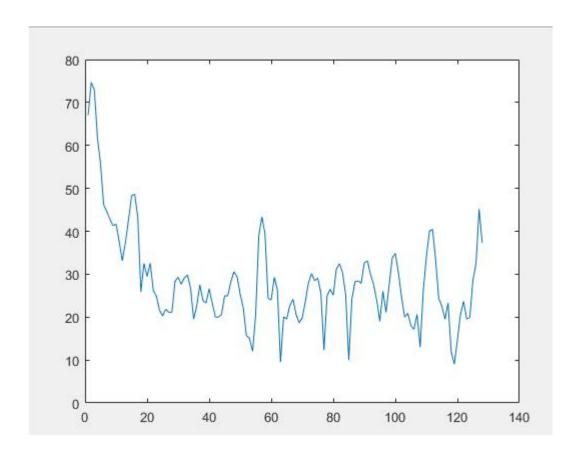
Issue3:将开发板用吸波材料<mark>完全包裹住,</mark>采集数据,并将 1DFFT 数据通过 matlab 画图(bin 和幅值)得到的图像如下,底噪偏高且不平稳,怀疑数据有问题。 测试现象:
