Relatório de tarefas

NATUS LUMINE

Tarefa 68604871

Equipamento: AUTOCLAVE SERCON HS02-0300 Identificador 175161030

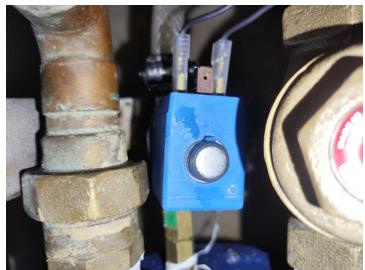
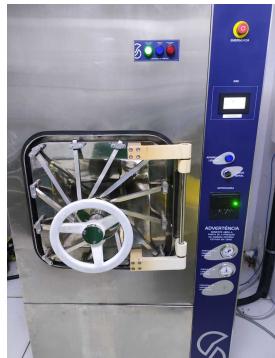
Vazamento de água

Válvula de água da bomba de vácuo com defeito

Substituição da válvula

Equipamento liberado para uso
