INFORME DE LIQUIDOS **PENETRANTES** fijo: (011) 4789-4765

INF. NRO: FECHA: CLIENTE: PRSL S.R.L 02/10/2023 TERMINAL TECPLATA - BERISSO - PUERTO LA PLATA - BUENOS AIRES LUGAR: **ELEMENTO A ENSAYAR:** PERCHA MULTIPROPÓSITO 30 Ton Nº PEDIDO: 4500275334 FECHA DE FABRICACION: SEPTIEMBRE 2023 N° SERIE: 4-2023 ESTADO SUPERFICIAL: MATERIAL: ACERO AL CARBONO SOLDADO / CEPILLADO SEGÚN: ASTM E 165 / ASTM E 1418 / ASME B30.20 CRITERIO DE ACEPTACION: AWS D14.1/D14.1M PENETRANTE: MR Chemie GmbH - MR67 (LOTE: 67 / 1081 G / E) LIMPIEZA PREVIA: DESENGRASADO CON MAGNAFLUX SKC-S METODO: VISIBLE LAVABLE AL AGUA **MODO DE APLICACIÓN: PINCEL** REMOCION DEL PENETRANTE: **AGUA** TIEMPO DE PENETRACION: 15 MINUTOS REVELADOR: MR Chemie GmbH - MR70 (LOTE: 70 / 1312 A) SECADO: AL AIRE LIBRE TIPO: HUMEDO NO ACUOSO **MODO DE APLICACIÓN: AEROSOL** ILUMINACION: NATURAL. (1400 LUX) EQUIPO UTILIZADO: GOUL-BASS (N° Serie200153A) TIEMPO INSPECCION MAX: 20 minutos

ELEMENTO A ENSAYAR: PERCHA MULTIPROPÓSITO 30 Ton № PEDIDO: 4500275334

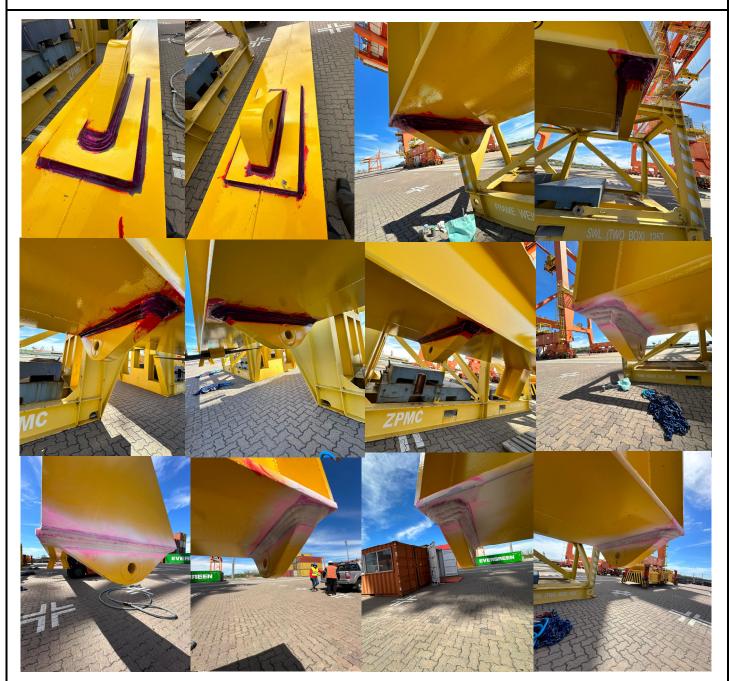
REGISTRO FOTOGRAFICO

RESULTADO: ACEPTABLE, SE REALIZÓ EN ENSAYO EN EL 100% DE LAS SOLDADURAS DE LOS CANCAMOS SUPERIORES Y INFERIORES, Y NO SE DETECTARON INDICACIONES RELEVANTES. EL ENSAYO SE REALIZÓ POST PRUEBA DE CARGA.
