# 「読めない」を分解する

Arduino Nano 3台によるスーパーファミコン  
カートリッジ読み出し装置の製作と、SA-1攻略の報告

2026年8月 実測記録にもとづく報告

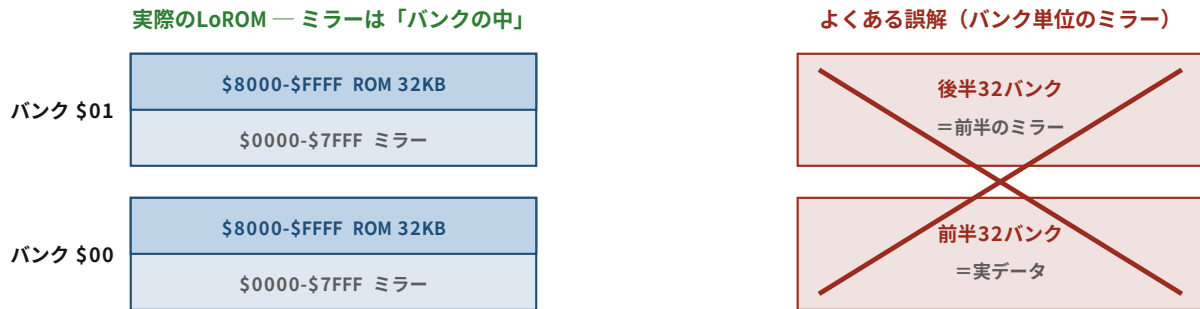
SFCのROMマッピングにはLoROMとHiROMがあり、ヘッダの map mode バイトが自己申告している（0x20=LoROM、0x21/0x31=HiROM、0x30=LoROM+FastROM、0x23=SA-1）。**LoROMではA15がROM選択に関与しないため、1バンク64KBの上位32KBと下位32KBに同じ内容が現れる。**これは故障ではなく正常な電氣的挙動である。

この性質は「後半のバンクが前半のミラーになる」と誤解されやすいが、ミラーは**バンクの中で**起きるのであってバンク単位ではない。2MBのLoROMを読むには32KB×64バンクが必要であり、32バンクでは足りない。

図2 LoROMのミラーは1バンクの内部で起きる。バンク単位のミラーではない。

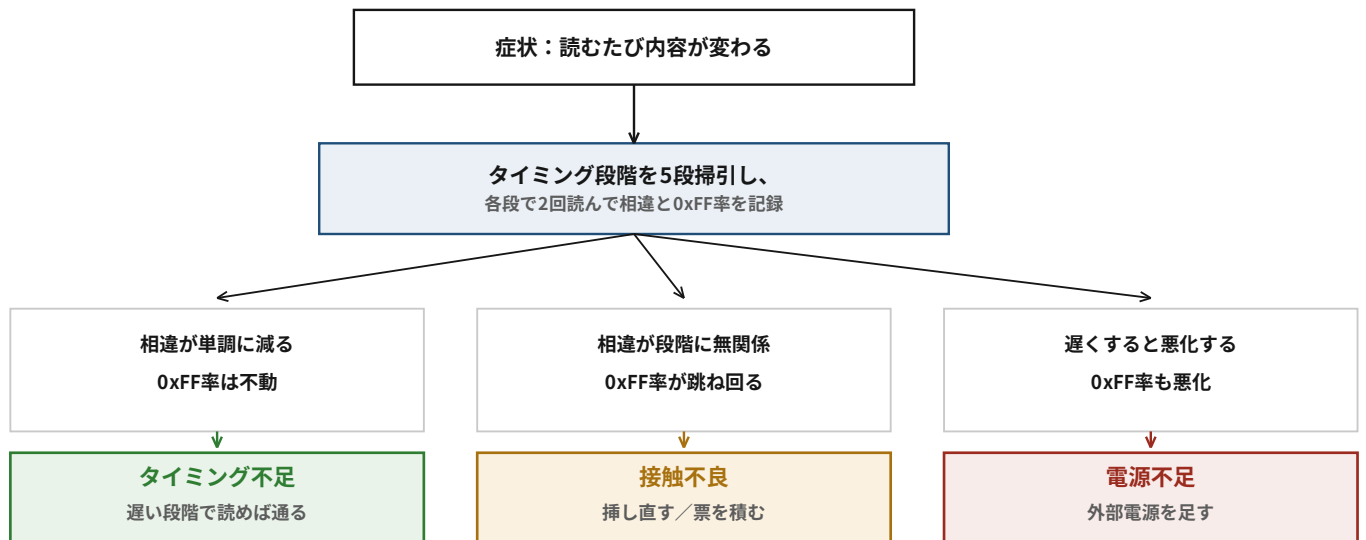
| 指標 | 意味 |
|---|---|
| 相違バイト数の、段階に対する単調性 | 単調に減る＝タイミング不足／無関係＝接触／遅くすると増える＝電源 |
| 0xFF率の安定性 | 不動＝その0xFFは実データ／跳ね回る＝接触で読み落としている |

同じ症状に同じ原因を当てはめると必ず間違える。2つの指標で分ける。

図5 確立した切り分け手順。GUIの「タイミング掃引」ボタンとして実装した。

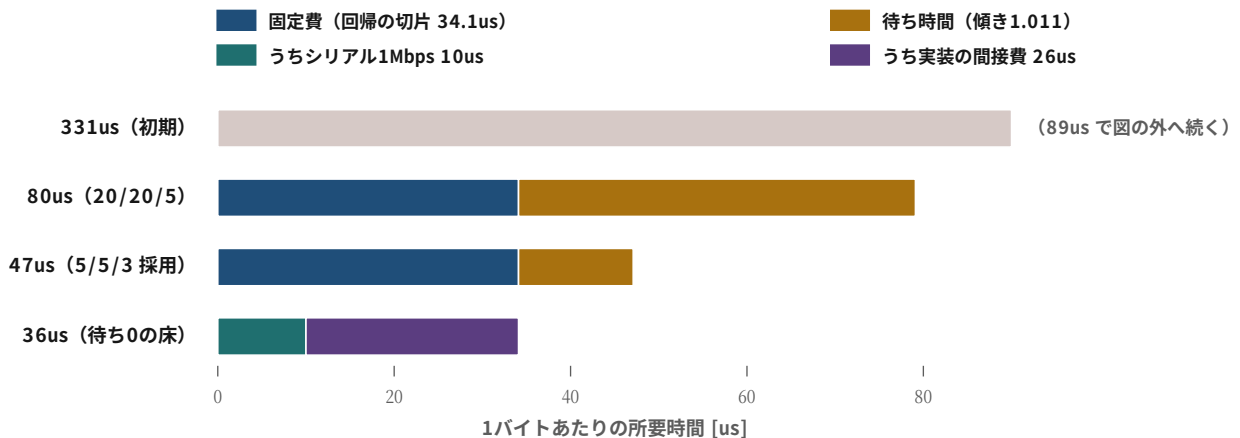
**1バイトあたり所要時間 = 1.011 × 待ち時間 + 34.1 us**

傾きがほぼ1なので待ちはそのまま効くが、**問題は切片の34usである**。待ちを0にしても36us/バイトより速くならない。内訳のうちシリアル送信1Mbps 8N1の10us/バイトは物理的な下限であり削れない。残る約26usはArduinoのシリアル実装（リングバッファ、割り込み）、関数呼び出し、ループ処理である。

図6 1バイトあたり所要時間の内訳。待ちを0にしても36usの床が残り、その約4割はシリアル送信の物理的下限である。

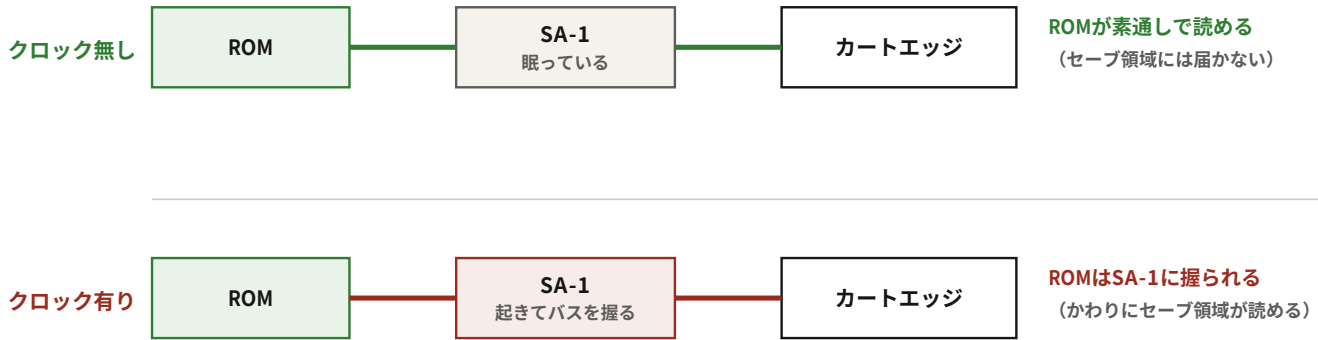
正しい理解はこうである。**SA-1はクロックを与えなければ眠っており、ROMは素通しで読める**。クロックを与えることで起動してバスを掌握し、自分の状態を返すようになる。つまり**クロックを与えるほど読めなくなる**。

この2つは両立しない。カート1番へのクロック配線1本で切り替わる。

図7 クロックの有無で見え方が反転する。眠っているSA-1はROMを素通しにするが、セーブ領域には手が届かない。
