Outubro/2024

## INTRODUÇÃO

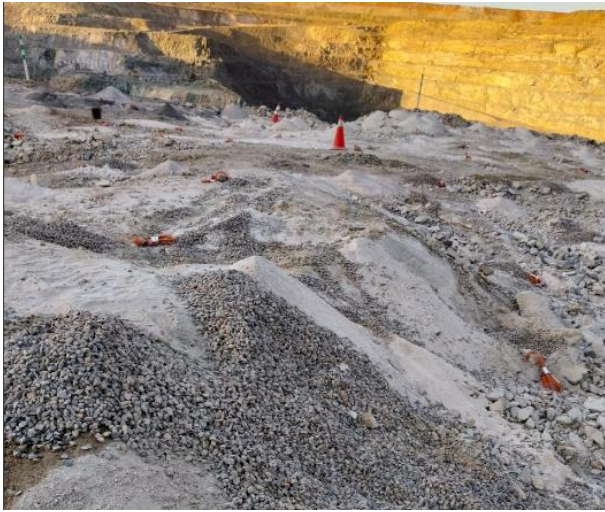
- Repé: Na bancada foi identificada a presença de irregularidades no piso, bem como a presença de repé, o que indica uma deficiência na aderência da perfuração do banco superior. Além disso, o repé pode ser uma fonte de blocos, pois o correto é que na região a cima do piso seja feito o tampão como medida preventiva para o flyrock e, assim, essa região pode ter um tampão maior que o programado e, também, não ocorrer o correto funcionamento dos mecanismos de fragmentação.

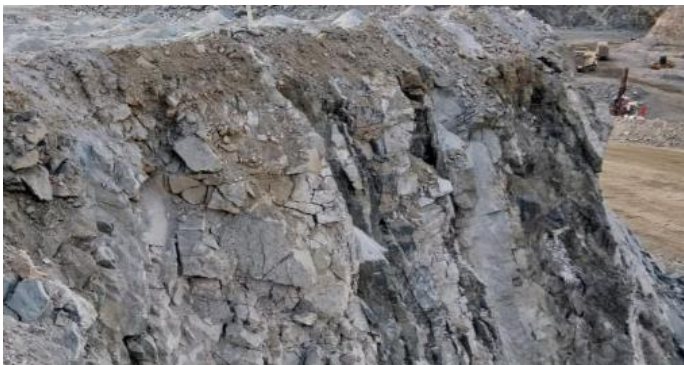
- Blocos pré-formados: Na face do polígono foi identificado uma presença marcante de blocos pré-formados, o que auxilia a aumentar o número de bloco na pilha desmontada, pelo fato de esses blocos não sofrerem a ação direta do explosivo. Os blocos pré-formados são uma condição natural e a melhor forma de controlar esse fato é a realização de desmontes grandes, pois cada desmonte gera blocos pré-formados para o desmonte que ocorrerá em sequência na mesma área.

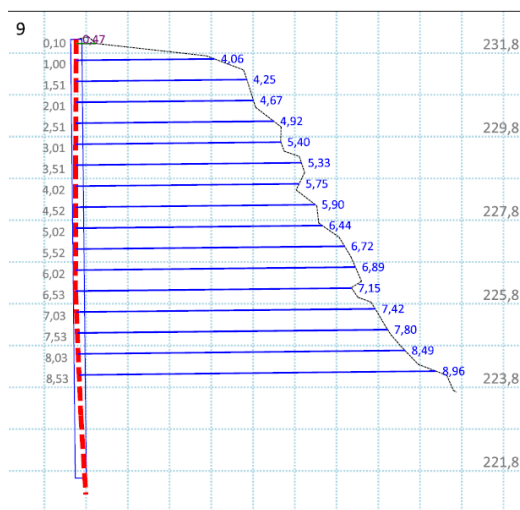
- Face: A condição da face livre tem grande impacto para a formação de blocos, pois em caso de uma face pesada a tendência é gerar uma pilha desmontada com um material mais grosseiro pelo aumento do afastamento 1ª linha-face. Essa condição foi comprovada pela perfilagem dos furos.
