### Rapport d'incident sur la qualité du gasoil

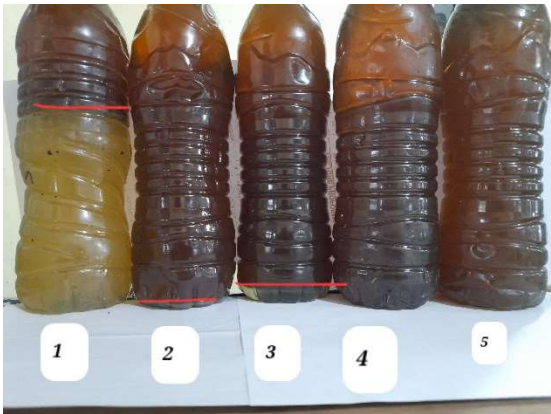
Suite à la récurrence des pertes de puissance (prises d'air) rencontrées sur nos camions depuis deux semaines, nous avons mené les actions suivantes dans le but de déceler la cause du problème. Le prélèvement d'un échantillon de gasoil sur les cuves de M120 et Bonaberi a révélé que **la cuve de Bonaberi contient de l'eau**.

| Date | Actions menées | Observations |
|---|---|---|
| 05/06/2026 | Prélèvement matinal contenant beaucoup d'eau.<br><br>Modification du tuyau de respiration.<br><br>Étanchéité du couvercle.<br><br>Vidange de 100 litres jusqu'à disparition des traces d'eau. | 1 : Prélèvement effectué le matin<br>2 : Prélèvement effectué après vidange de 40 litres<br>3 : Prélèvement effectué après vidange de 60 litres (40+20)<br>4 : Prélèvement effectué après vidange de 100 litres (40+20+40)<br>5 : Prélèvement fait à la pompe<br><br> |

- Faire contrôler le carburant en cuve par un prestataire (tel que la SGS) pour déterminer s'il est encore utilisable.
- Faire contrôler la cuve par une agence d'inspection pour déterminer et corriger les points d'infiltration d'eau.
- Procéder à la vidange des réservoirs de camion pour éliminer l'eau qui s'est éventuellement accumulée au fond des réservoirs.
