SSEPI

Repair Order # SP-0586

Producto: FUENTE AC/DC

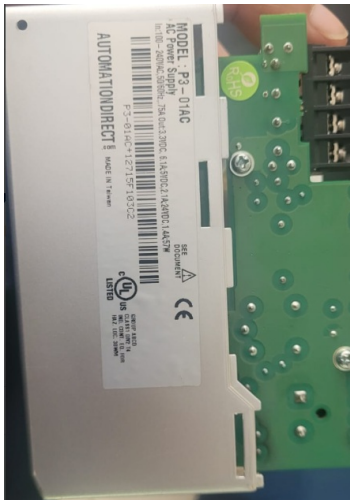
- LA FUENTE LLEGA CON LA FALLA DE QUE NO DA SALIDA
- P3-01AC

- fallo en etapa principal de PWM, limpieza y reemplazo de componentes dañados
- el equipo funciono correctamente
