## การวิเคราะห์ความเสี่ยงของเขื่อนและอาคารประกอบ

### Dam and Appurtenant Risk Assessment

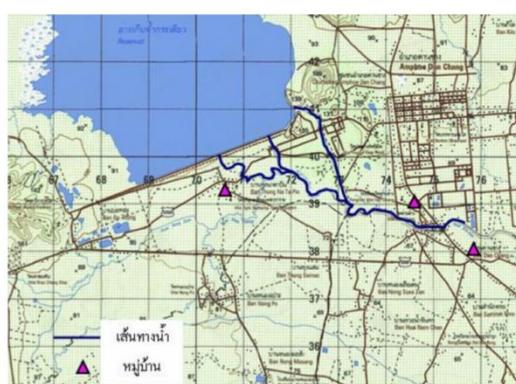
ภาพที่ ๓๑ แผนที่ภูมิประเทศของพื้นที่ท้ายน้ำ แสดงการวิเคราะห์ระยะทางที่น้ำเดินทางถึงหมู่บ้านและแนวทางการหาจำนวนประชากรที่ได้รับผลกระทบ

๓.๓) จำนวนประชากรที่ได้รับผลกระทบ เป็นจำนวนประชากรบริเวณชุมชนแรก ที่มีความเสี่ยงจากน้ำไหลท่วมที่อยู่อาศัยจนถึงขั้นสูญเสียชีวิต ภาพที่ ๓๑ แสดงแนวคิดในการหาจำนวนประชากรที่ได้รับผลกระทบในแต่ละหมู่บ้าน

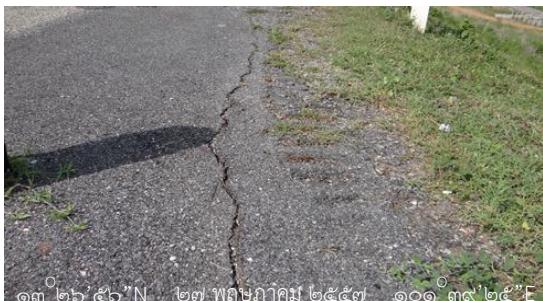
๑๓°๒๖'๔๒"N ๒๙° พฤหัสภาคม ๒๕๕๗ ๑๐๑°๓๙'๒๒"E

จากการตรวจสอบสันเขื่อนพบรอยร้าวตามขวาง (Transverse Crack) ช่วงรอยต่อระหว่างสันเขื่อนกับฝั่งขวาของอาคารระบายน้ำลิ้น และบริเวณใกล้เคียง ซึ่งมีการอุดด้วยยางมะตอยบางส่วน รอยร้าวตามยาว (Longitudinal Crack) พบร่อง กม.ที่ ๐+๐๐๐-๐+๒๐๐, ๑+๕๐๐-๑+๖๐๐ และ ๒+๓๐๐-๒+๔๐๐ ซึ่งเป็นรอยร้าวบริเวณริมสันเขื่อน ผิวจราจรถูกกัดเซาะเล็กน้อย บางช่วงเป็นหลุม ไม่พบการทรุดตัวบนสันเขื่อนที่ผิดปกติ ลาดเอื่องด้านหนึ่งอยู่ พบร่อง กม.ที่ ๐+๑๐๐-๑+๔๐๐ สภาพของวัสดุป้องกันลาดถูกกัดเซาะเสียหายเล็กน้อย บางแห่งมีการกัดเซาะลดเหลือเพียงเส้นร่อง ไม่พบการทรุดตัวเล็กน้อย มีร่องรอยที่หัวไป ลาดเอื่องด้านท้ายน้ำ พบร่อง กม.ที่ ๑+๕๐๐-๑+๖๐๐ สภาพของวัสดุป้องกันลดส่วนใหญ่เสียหาย มีแต่ร่องรอยที่หัวไป ฐานเขื่อน พบร่อง กม.ที่ ๑+๗๐๐ บริเวณฐานเขื่อนและรอยต่อของทำนบดินกับดินเดิม (Groin) Pressure Relief Well มีน้ำไหลเกือบทุกป่าในบริเวณนี้ (๗ ป่า) สภาพฐานเขื่อนช่วง กม.ที่ ๐+๒๐๐-๐+๓๐๐ ไม่พบร่องรอยใดๆ แต่พื้นที่โดยรอบไม่พบพื้นที่เปียก ทั้งสองแห่ง น้ำที่ซึมและไหลออกมานี้ลักษณะใส และพบร่องรอยจากการก่อสร้างเสร็จใหม่ๆ สภาพอื่นๆ มีเพียงตันไม้และวัชพืชขึ้น ส่วนบริเวณฝั่งขวาพบปัญหาน้ำซึมเข่นเดียวกับ บริเวณฐานเขื่อนและใกล้ๆ กับกำแพงฝั่งขวาของอาคารระบายน้ำ

รอยร้าวตามยาว

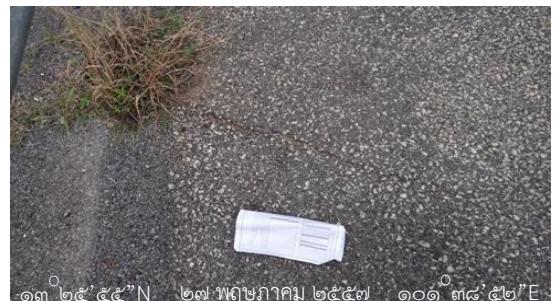
๑๓°๒๖'๔๒"N ๒๙° พฤหัสภาคม ๒๕๕๗ ๑๐๑°๓๙'๒๒"E

รอยร้าวตามขวาง

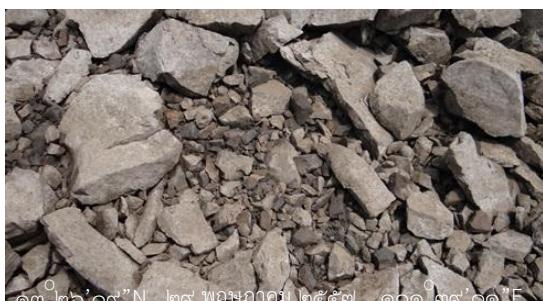
๑๓°๒๖'๐๘"N ๒๙° พฤหัสภาคม ๒๕๕๗ ๑๐๑°๓๙'๐๑"E

วัสดุป้องกันลาดถูกกัดเซาะ

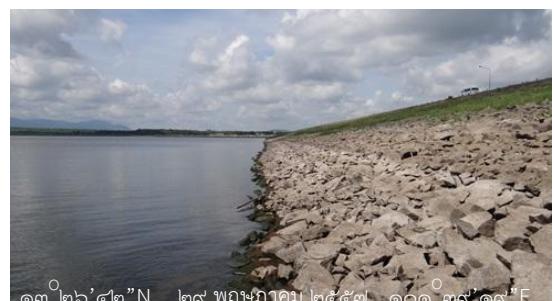
๑๓°๒๖'๔๒"N ๒๙° พฤหัสภาคม ๒๕๕๗ ๑๐๑°๓๙'๒๒"E

ลาดเขื่อนถูกกัดเซาะ

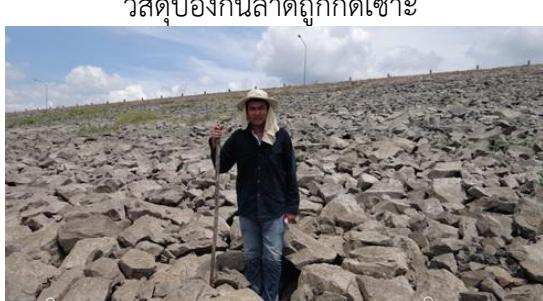
๑๓°๒๖'๐๐"N ๒๙° พฤหัสภาคม ๒๕๕๗ ๑๐๑°๓๙'๐๒"E

รูปของจากการเคลื่อนย้ายวัสดุป้องกันลาด

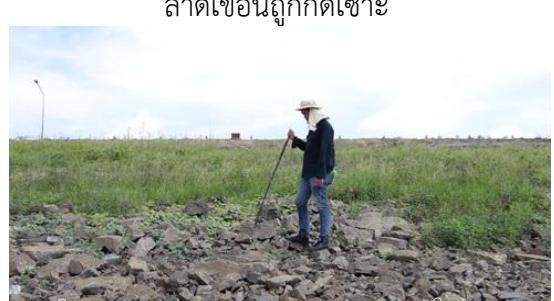
๑๓°๒๖'๒๗"N ๒๙° พฤหัสภาคม ๒๕๕๗ ๑๐๑°๓๙'๒๗"E

ทรุดตัว

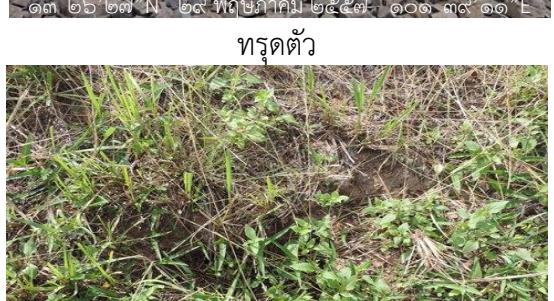
๑๓°๒๖'๐๗"N ๒๙° พฤหัสภาคม ๒๕๕๗ ๑๐๑°๓๙'๐๗"E

สภาพวัสดุป้องกันลาดถูกกัดเซาะ

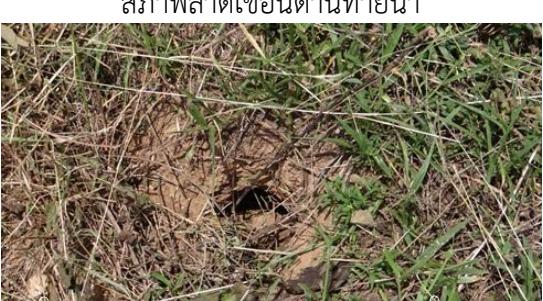
๑๓°๒๖'๔๗"N ๒๙° พฤหัสภาคม ๒๕๕๗ ๑๐๑°๓๙'๓๗"E

รูโพรง

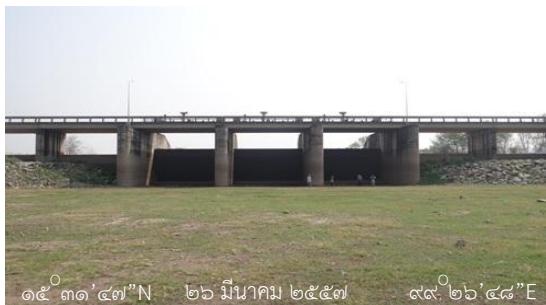
๑๕°๓๐'๔๗"N ๒๖ มีนาคม ๒๕๕๗ ๙๙°๒๖'๔๘"E  
อาคารระบายน้ำลันชุกใช้งาน

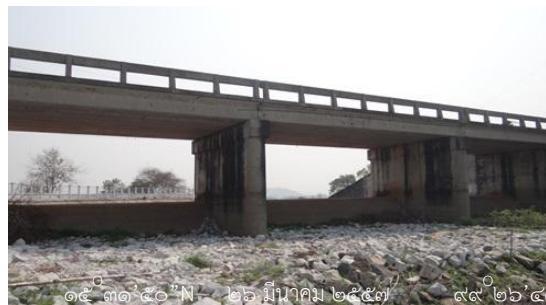
๑๕°๓๐'๔๗"N ๒๖ มีนาคม ๒๕๕๗ ๙๙°๒๖'๔๘"E  
อาคารระบายน้ำลันชุกเนิน

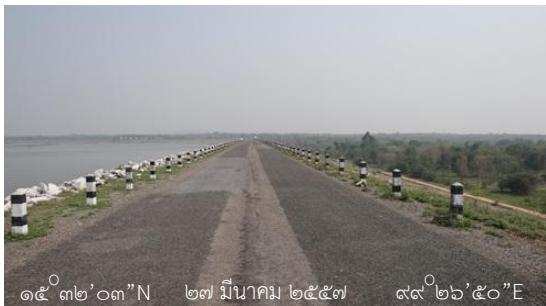
จากการตรวจสอบสันเขื่อน พบร้า มีรอยร้าวตามยาวและตามขวาง ลักษณะเป็นรอยร้าวที่เกิดจากอุณหภูมิ (Temperature Crack) สภาพผิวจราจรบนสันเขื่อนถูกกัดเซาะ และบางแห่งเป็นแอ่งน้ำ **ลาดเขื่อนด้านหนึ่งน้ำ** พบร้า ในช่วงที่เป็นจุดที่ค่อนข้างลึกเกิดการทรุดตัวทั่วไป โดยเฉพาะในช่วง กม.ที่ ๑+๙๐๐-๒+๐๐๐ ที่เกิดการทรุดตัวมากกว่าเข่า ในช่วง กม.ที่ ๑+๗๐๐-๑+๙๐๐ เกิดการเลื่อนไอล์ลีกน้อย มีการกัดเซาะวัสดุป้องกันลาดสีyahayตลอดแนวความยาวเขื่อน ตั้งแต่ช่วง กม.ที่ ๐+๕๖๐-๓+๑๐๐ เกิดการกัดเซาะหินทึบในระดับที่ต่ำกว่าระดับน้ำเก็บกักเป็นส่วนใหญ่ ในบางช่วงเกิดการกัดเซาะหินขนาดเล็ก ทำให้เกิดเป็นรูโพรงจากหินขนาดใหญ่ บางช่วงหินมีขนาดใหญ่มาก ทำให้เกิดการขัดกันจนเกิดมีรูโพรง ส่วนปัญหาอื่นๆ ได้แก่ มีวัชพืชและต้นไม้ขึ้น **ลาดเขื่อนด้านท้ายน้ำ** พบร้า สภาพของวัสดุป้องกันลาดส่วนใหญ่อยู่ในสภาพดี พบร้ามีการทรุดตัวเล็กน้อยซึ่งเกิดขึ้นนาน และไม่ส่งผลกระทบต่อความมั่นคงของตัวเขื่อนแต่อย่างใด มีต้นไม้และวัชพืชขึ้นอยู่ทั่วไป ไม่พบการเลื่อนไอล์ลีกและน้ำซึมด้านท้ายน้ำ **ฐานเขื่อนไม่พบปัญหาน้ำรั่วซึม** พื้นและกำแพงส่วนทางน้ำออกและส่วนปลายพลังงานของอาคารท่อระบายน้ำลังสำเร็จเดิมและอาคารระบายน้ำลันชุกมีรอยร้าวและมีน้ำรั่ว

๑๕°๓๐'๐๓"N ๒๖ มีนาคม ๒๕๕๗ ๙๙°๒๖'๔๐"E  
สภาพสันเขื่อน

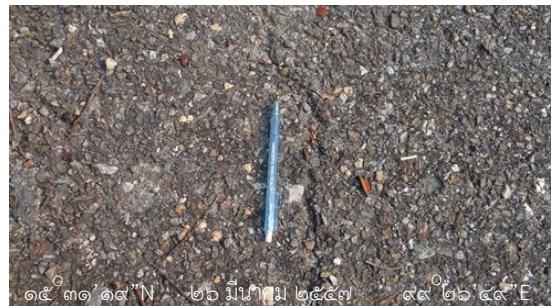
๑๕°๓๐'๐๓"N ๒๖ มีนาคม ๒๕๕๗ ๙๙°๒๖'๔๐"E  
รอยร้าวตามยาว

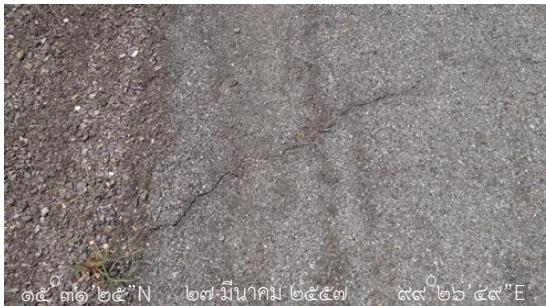
๑๕°๓๐'๒๔"N ๒๖ มีนาคม ๒๕๕๗ ๙๙°๒๖'๔๘"E  
รอยร้าวตามยาว

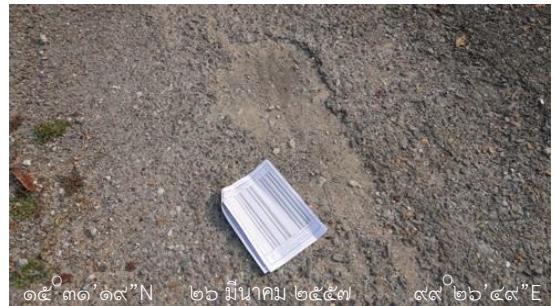
๑๕°๓๐'๑๙"N ๒๖ มีนาคม ๒๕๕๗ ๙๙°๒๖'๔๘"E  
ถูกกัดเซาะเป็นแอ่งน้ำ
