# 750 千伏武胜变 2 号主变 C 相乙炔 超标异常处理及分析报告

国 网 甘 肃 省 电 力 公 司 电 力 科 学 研 究 院

二〇二二年八月九日

项目名称： 750 千伏武胜变 2 号主变 C 相  
乙炔超标异常处理及分析报告

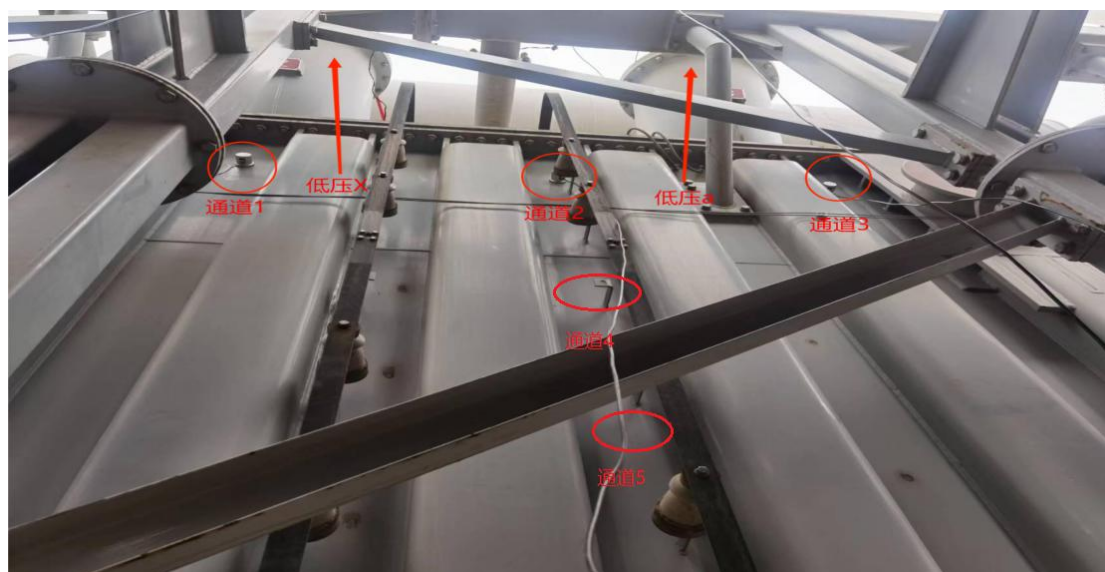
图 4 超声传感器布置位置示意图

随后采用超声波幅值定位法进行定位，如图所示在测点 5 位置检测到信号最大值，位于变压器本体中下部主柱 A 与主柱 X 之间。

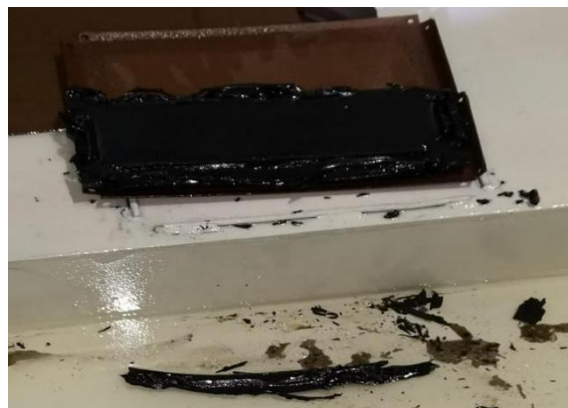
(2) A 柱油箱箱底发现一处减震胶板受压破裂,脱落至箱底凹槽内。

图 6 A 柱油箱箱底减震胶板破裂脱落

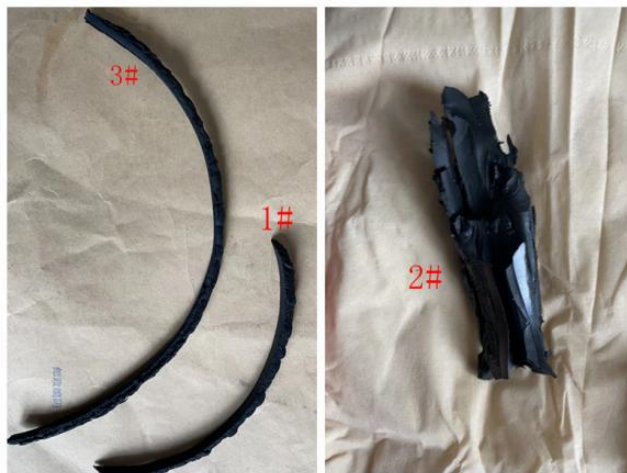
2022 年 7 月 16 日，电科院选择解体中脱落的 2 根绝缘密封圈和 1 块防震垫块进行材料检测，样品选择如图 11 所示。对以上 3 种样品进行傅里叶红外光谱测试，得到样品图谱如图 12 所示，三种样品红外谱图基本一致，样品 2 与样品 3 特征峰位置相对重合，样品 1 在两处相较其他两个样品有强吸收，其他吸收峰基本重合。因此判定，三种橡胶材质相同，为同种橡胶。将 3 种样品特征图谱与丁腈橡胶，丁基橡胶特征图谱进行对比，初步判定样品为丁腈橡胶改性共混橡胶。

图 11 检测样品外观：1#样品：绝缘胶圈，硬度低；2#样品：防震垫圈取样；

3#样品：绝缘胶圈，硬度较高

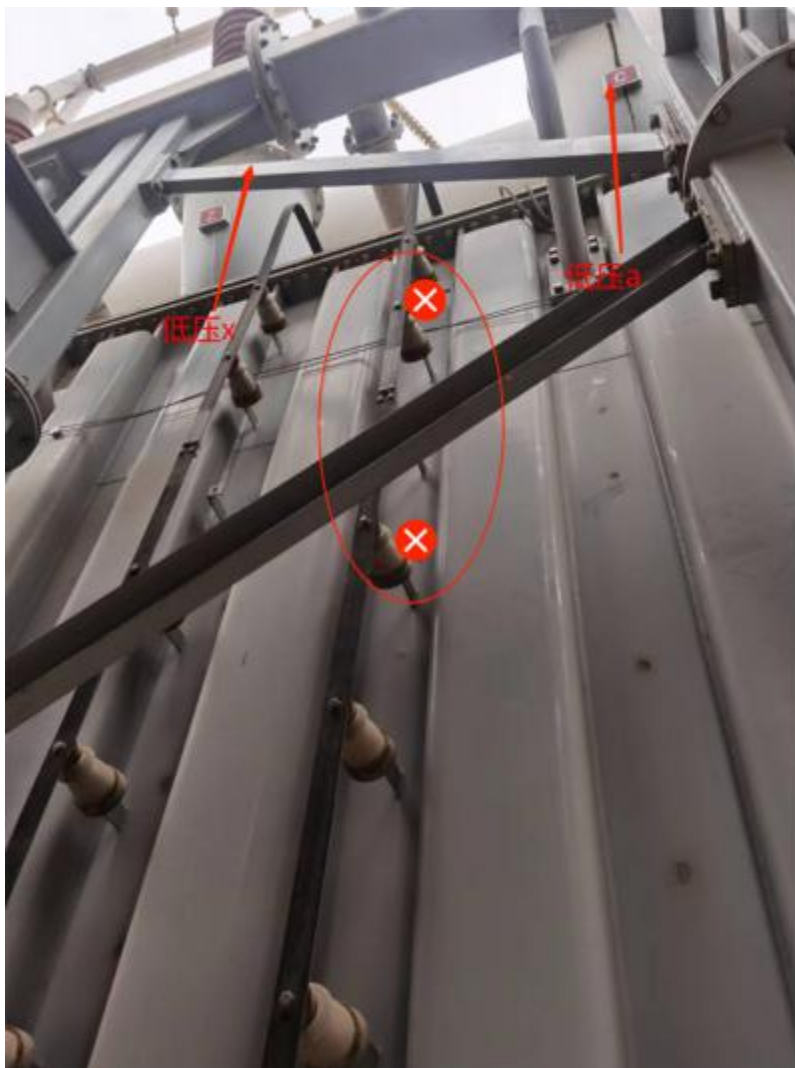
图 9 超声幅值定位局放信号位置

经过几组超声测试后综合判断，局放最大可能位置如下图所示：

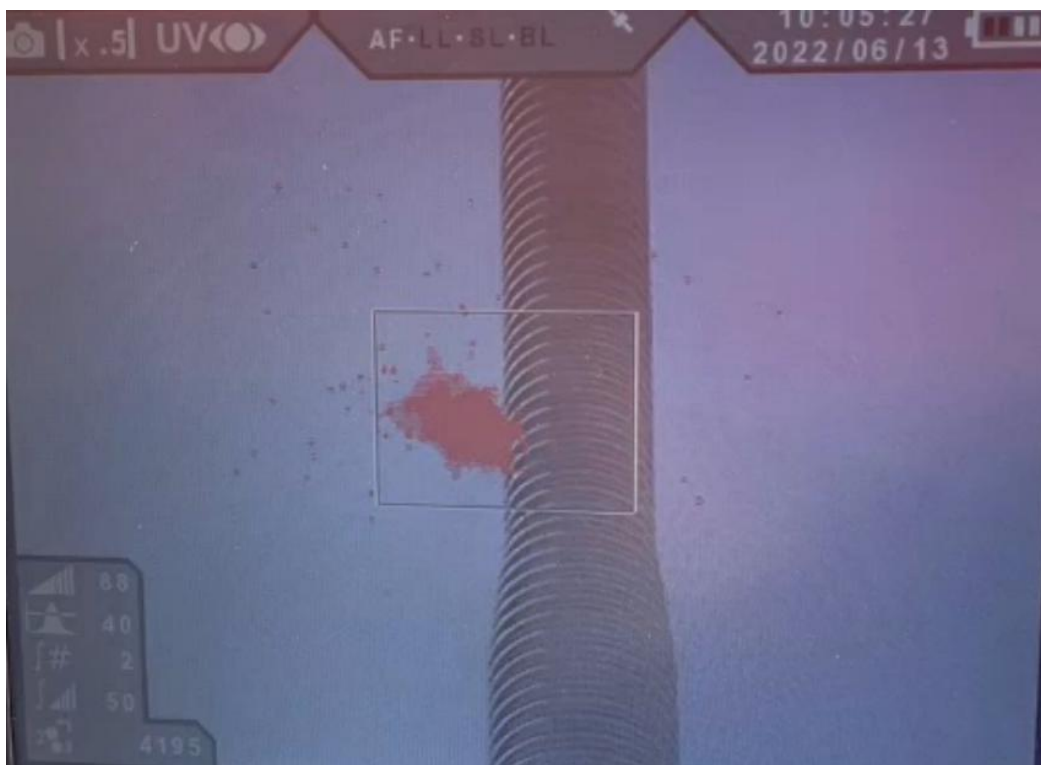
整个试验过程中，使用紫外成像仪对变压器外部进行紫外成像检测，观察外部是否有异常放电，发现高压套管变径处存在偶发性局部放电，具体位置如图 2 所示。

图 2 紫外成像检测图谱

紫外成像异常原因分析：由于套管进行喷涂 RTV，RTV 喷涂不均匀造成电场畸变。

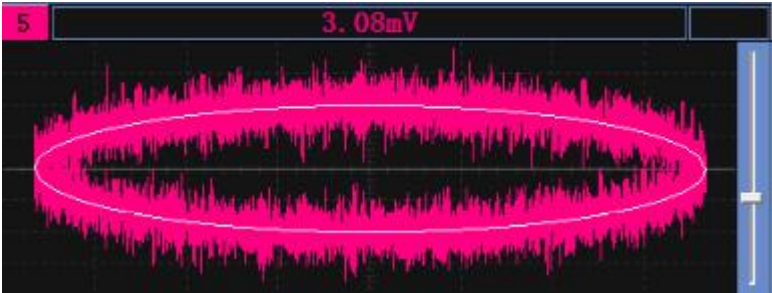
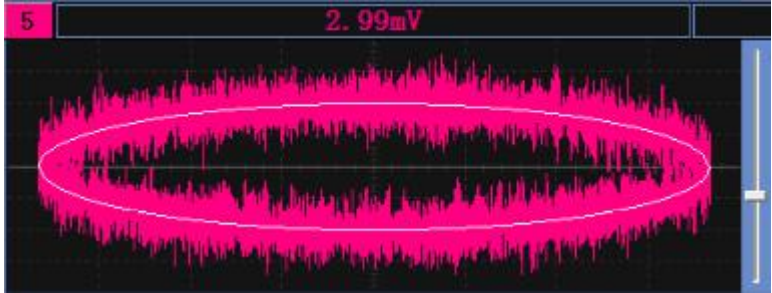
本次试验各阶段超声波局放测试图谱如下：

| 结论 | $U_2$ 阶段通过对变压器各部位进行超声波局放检测，超声波检测信号基本与背景一致，未发现明显异常。 | |

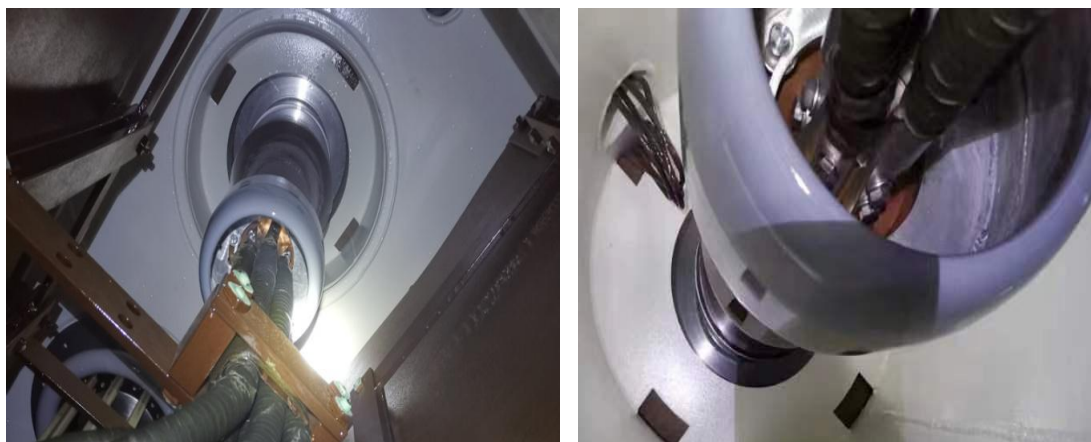
##### 1、中压套管、低压及中性点套管检查

检查中压套管、低压及中性点套管尾部接线及均压球区域，未发现放电痕迹。

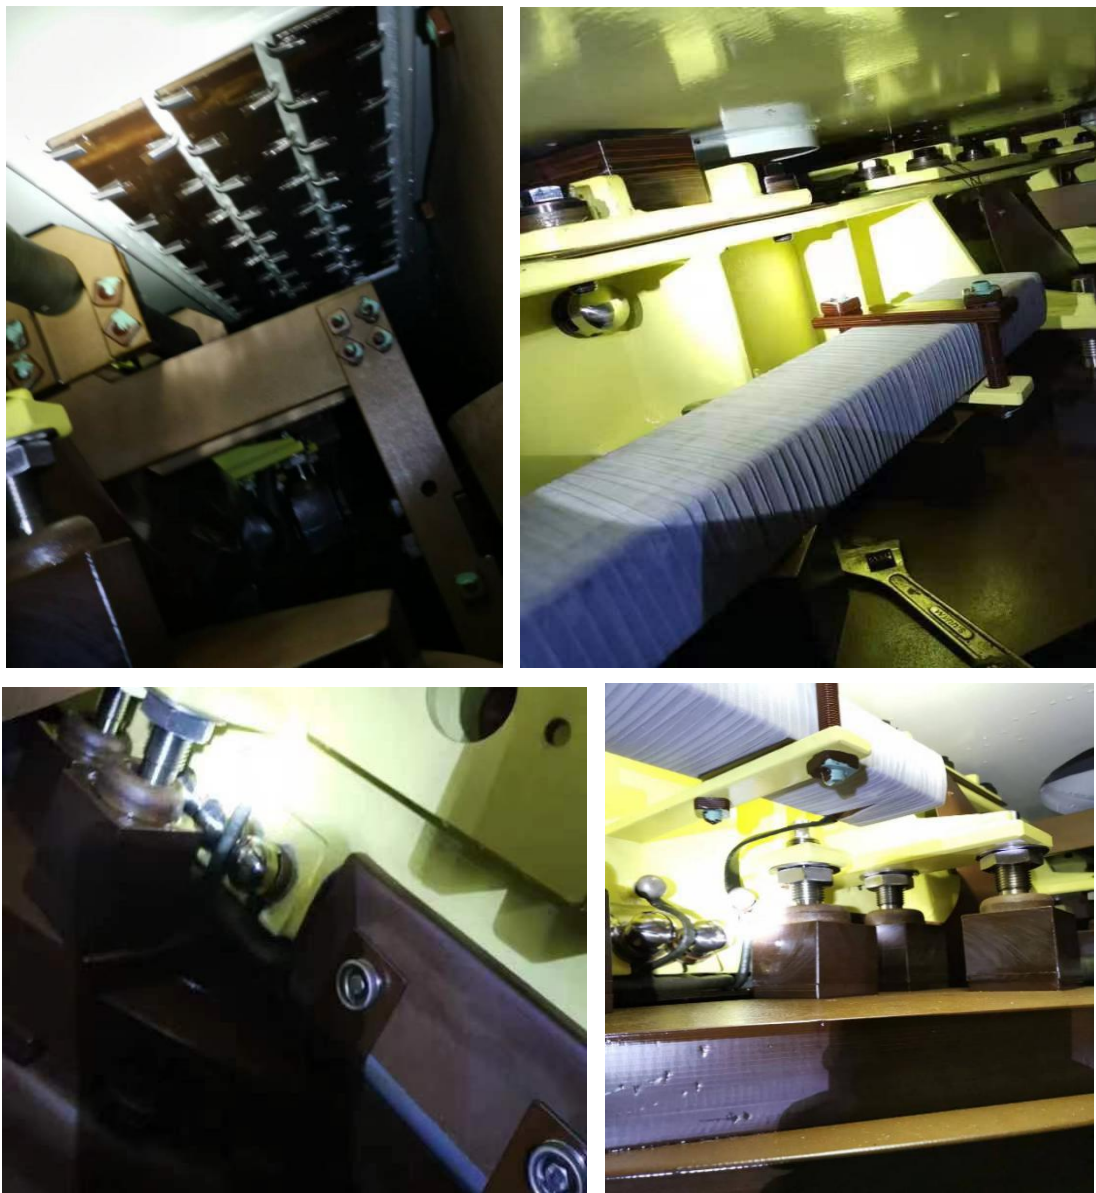
## 3、检查各磁屏蔽接地情况及绝缘情况

油箱两侧磁屏蔽有纸板遮挡无法检查，夹件磁屏蔽有些被遮挡无法检查，其他磁屏蔽检查未发现放电痕迹。

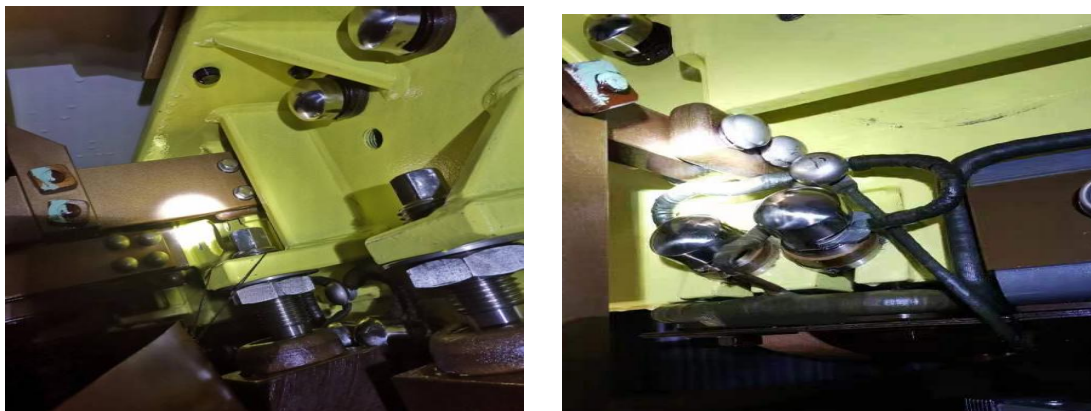
#### 4、检查器身各位置金属螺栓紧固情况

对器身各位置可以检查到的紧固螺栓及屏蔽帽检查，未发现松动及放电痕迹。

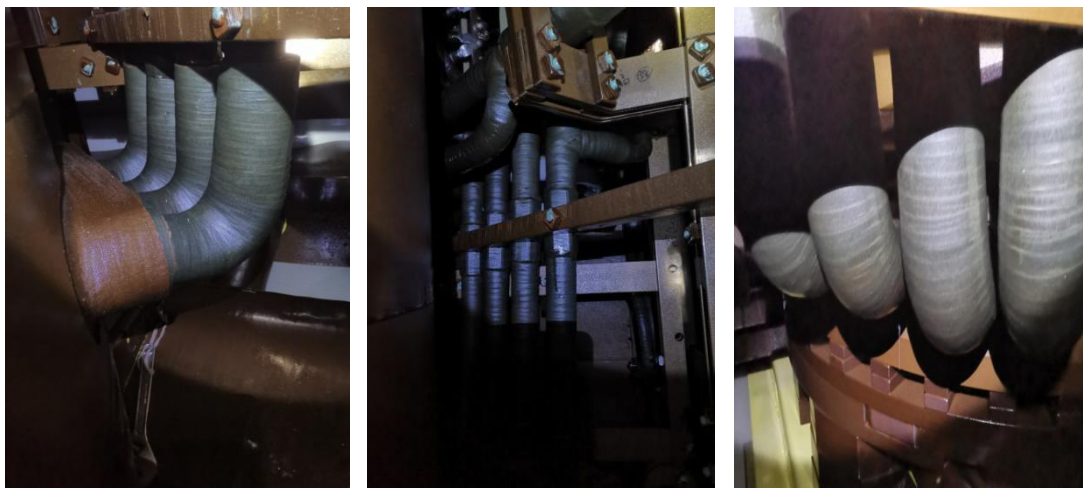
#### 6、对引线及器身表面检查

检查器身外表围屏、引线根部及表面、压板表面，未发现放电痕迹。

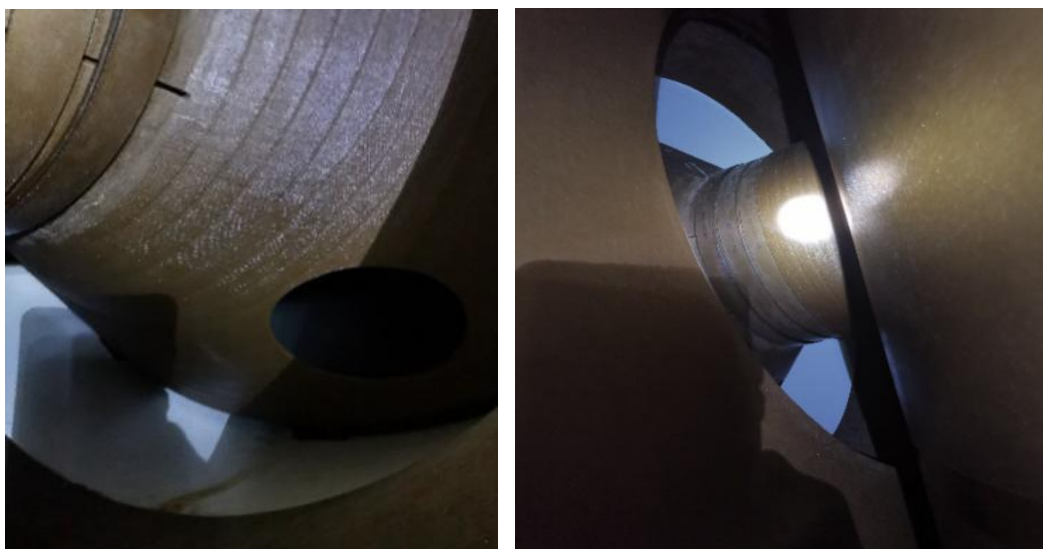
### 7、高压套管内部接线绝缘情况检查

检查绝缘包扎紧实，无脱落，搭接正常，无放电等问题。

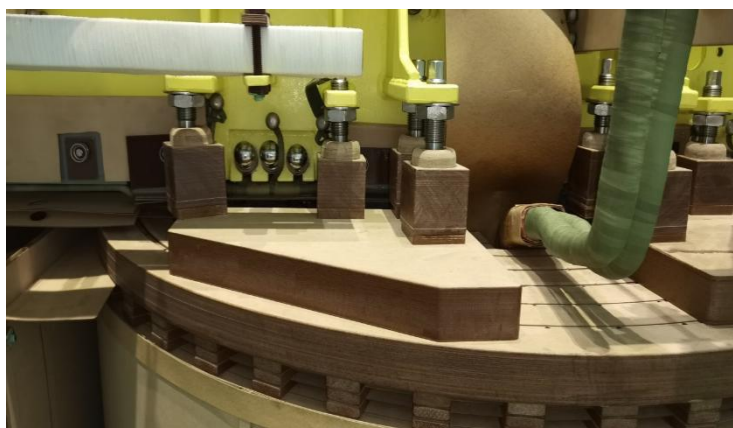
1、A 柱低压侧一个压钉垫块位置偏移。

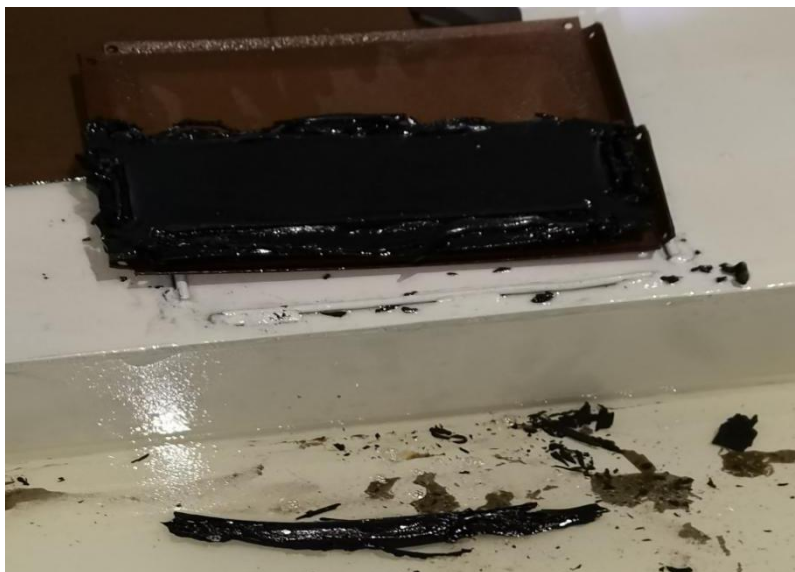
2、A 柱油箱箱底发现一处减震胶板受压破裂，脱落至箱底凹槽内。

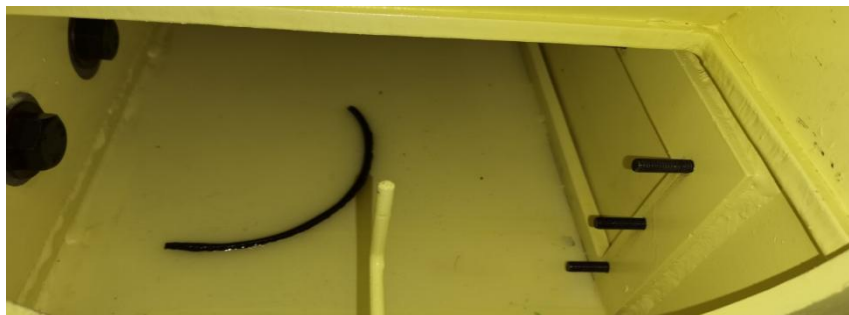
4、A 柱器身下部高压侧导油盒进油口位置发现 1 个撕裂脱落密封胶垫

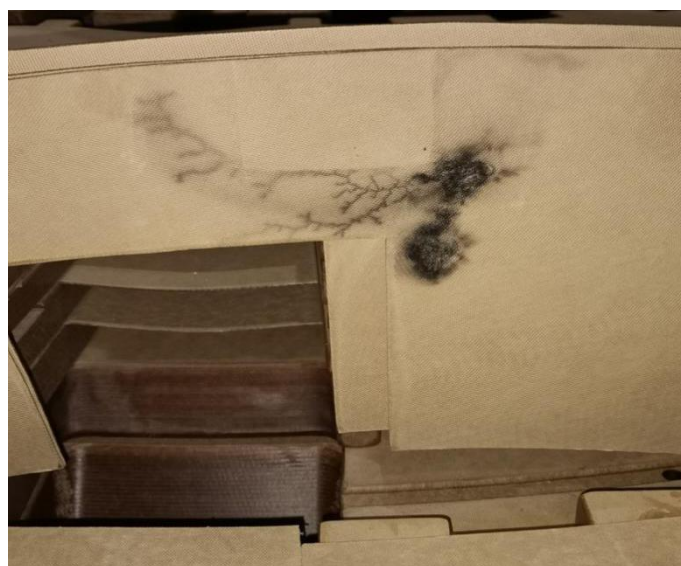
A 柱中压线圈下部出头处绝缘端圈纸板下表面发现树放电痕迹，共有两个放电烧损凹坑及两条树枝状放电痕迹，放电区域总长约 144.86mm，宽约 70.85mm。放电位置与放电痕迹如图 9 所示，放电位置整体示意图如图 10 所示。

5、A 柱中压线圈下部出头处绝缘端圈纸板下表面发现树枝状放电痕迹。具体位置示意图如下图所示。

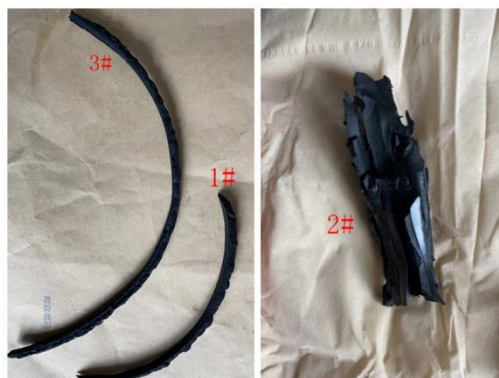
图 20 样品外观

本次检测样品共三个，绝缘胶圈取样 2 个，外观相似，硬度不同；防震垫块取样 1 个。三个样品外观均为黑色橡胶，外部沾染绝缘油，外观具体见图 1。

1#样品：绝缘胶圈，硬度低

2#样品：防震垫圈取样

3#样品：绝缘胶圈，硬度较高

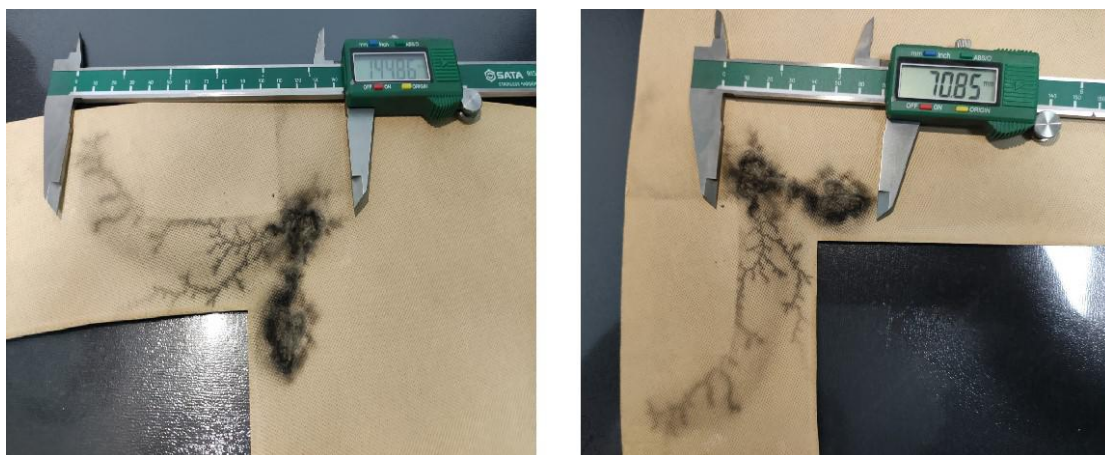
样品表面共有两个放电烧损凹坑及两条树枝状放电痕迹，放电区域总长约 144.86mm，宽约 70.85mm，如图 7 所示。其中，放电区 1 长约 22mm，宽约 16mm，深约 1mm；放电区 2 长约 18mm，宽约 21mm，深约 1mm；放电区 1 与放电区 2 边缘相距约 28mm。从放电区 1 边缘开始，爬电产生两条树枝状放电痕迹，其中一条围绕绝缘压块边缘发展，另一条靠近矩形开槽边缘（爬电区），在此部位绝缘纸背面，也有局部颜色加深区域，疑似表面遭放电产生的烟气污染，如图 1 所示。放电区 1 和放电区 2 绝缘纸表面均烧损严重，出现凹坑，树枝状爬电区域表面较为完整，未放电区 1 和未放电区 2 绝缘纸表面色泽及形貌正常。

图 26 放电区域尺寸测量
