Тепловое состояние клапанных групп является важнейшим индикатором технического состояния поршневого компрессора. Всасывающие и нагнетательные клапаны головной (Cylinder Head Side) и штоковой (Connecting Rod Side) сторон цилиндра в нормальном режиме работы должны иметь симметричную тепловую нагрузку.

Анализ разности температур нагнетательных клапанов (TI8592 - TI8593) и всасывающих клапанов (TI8590 - TI8591) позволяет своевременно идентифицировать зарождающиеся дефекты. На основе статистического анализа распределения параметров установлены следующие границы технологического состояния:

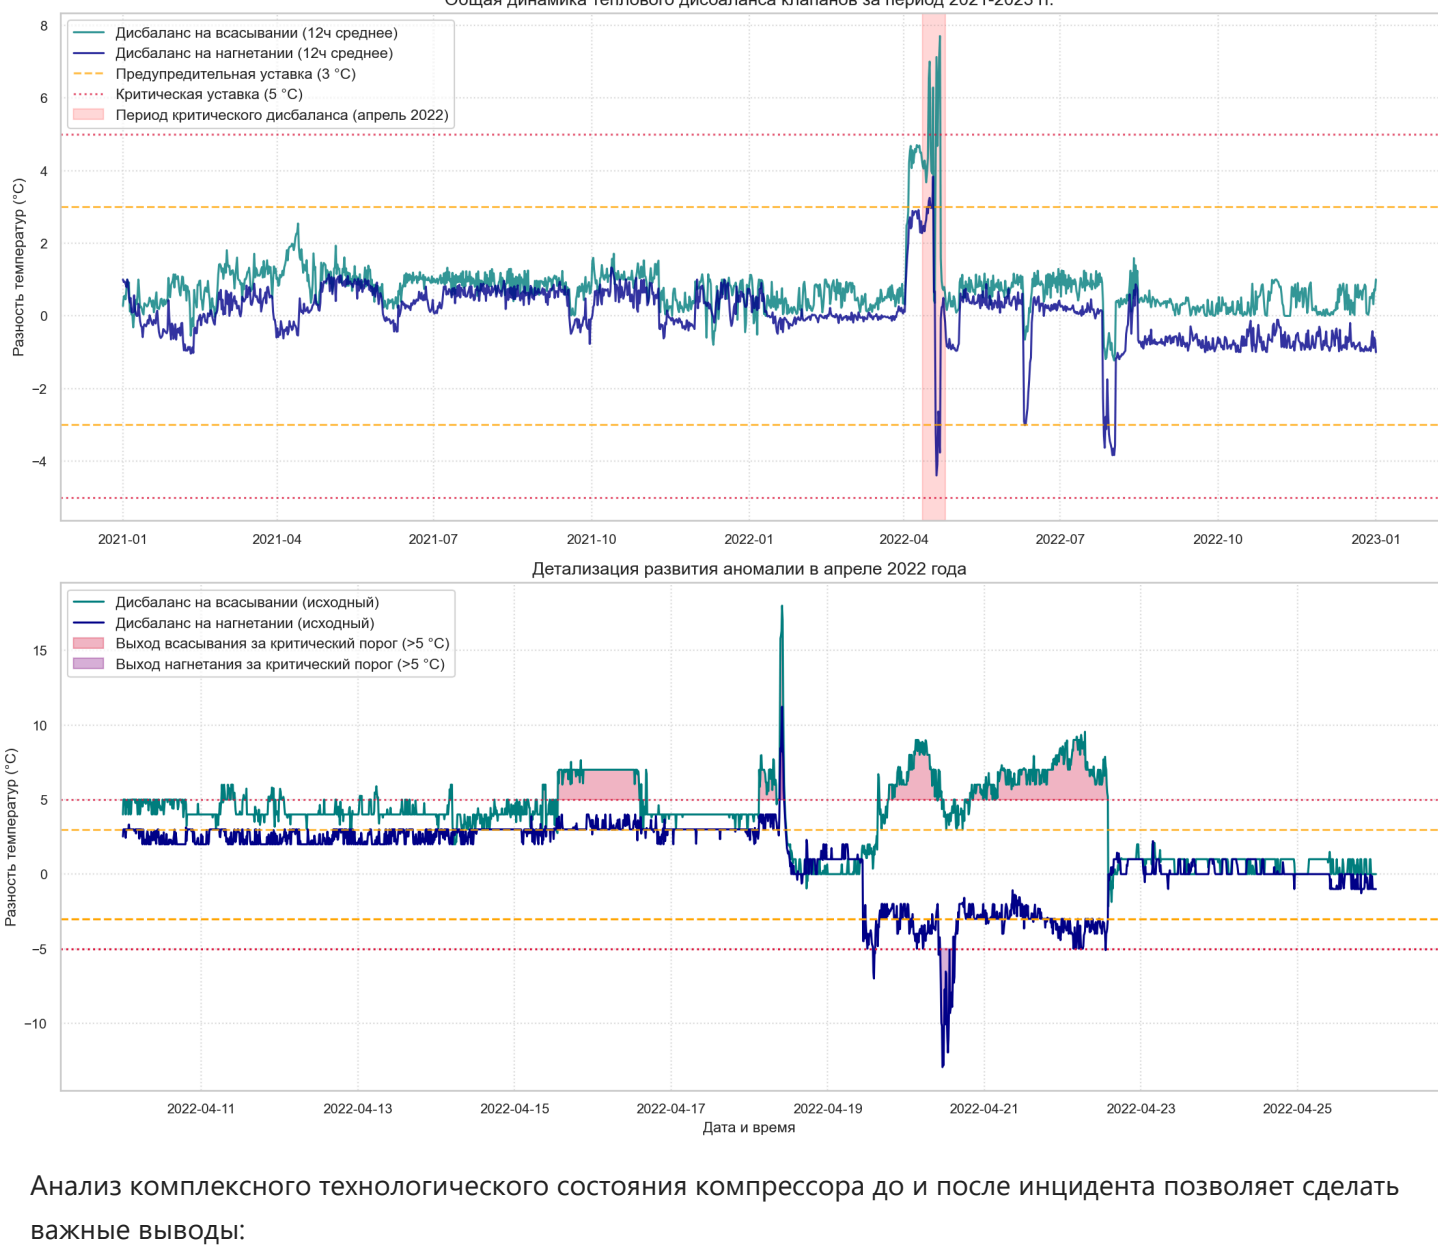
Анализ временных рядов выявил критический инцидент теплового дисбаланса, произошедший в период с 15 по 23 апреля 2022 года. В этот интервал наблюдалось резкое расхождение температур как по всасыванию (разница достигала 18 градусов), так и по нагнетанию (разница доходила до 11.2 градусов).

Подобное синхронное поведение указывает на развитие серьезного дефекта распределительного механизма, предположительно — разрушение пластины всасывающего клапана головной стороны цилиндра (или неплотность клапанов), что привело к сильному перетеканию газа и резкому локальному нагреву.

1. Хронологическая динамика изменения разности температур клапанов за весь период наблюдения с выделением зон выхода за установленные лимиты.
2. Детализированный график аномального периода в апреле 2022 года для отслеживания динамики развития и ликвидации дефекта.

1. Наличие скрытого дефекта в период до 12 апреля 2022 года. Средний дисбаланс всасывающих клапанов составлял 4.49 градусов, а нагнетательных - 2.46 градусов. Это сопровождалось высокой средней температурой нагнетания (82.4 градусов) и повышенным уровнем вибрации станины (4.47 мм/с) и крейцкопфа (0.75 мм/с). Данные показатели указывают на продолжительную работу компрессора со сниженной эффективностью из-за неплотности или частичного разрушения клапанных пластин.

2. Пик деградации и аварийный инцидент (17-19 апреля 2022 года). В этот период происходил лавинообразный рост разности температур до экстремальных 18 градусов, что свидетельствует о полном выходе из строя одного или нескольких клапанных элементов. В результате этого горячий газ совершал возвратно-поступательное движение внутри полостей, минуя фазы эффективного нагнетания.

3. Результаты восстановительного ремонта (24-26 апреля 2022 года). После проведения ремонтных работ и замены дефектных клапанных групп характеристики компрессора кардинально улучшились:

- Рабочая температура нагнетания газа снизилась на 48% (с 82.4 до 42.5 градусов).
- Тепловой дисбаланс всасывающих клапанов упал до идеального уровня 0.6 градусов (снижение в 7.5 раз).
- Дисбаланс нагнетательных клапанов практически нивелирован (-0.05 градусов).
- Вибрация станины снизилась на 65% (с 4.47 до 1.54 мм/с), а крейцкопфа - на 66% (с 0.75 до 0.25 мм/с).

- Установить постоянный автоматический мониторинг разности температур всасывающих и нагнетательных клапанов на базе SCADA-системы.
- Настроить раннее предупреждение (Alarm) при превышении разности температур клапанов величины 3.0 градусов на протяжении более 2 часов.
- Установить блокировку или требование на немедленный останов и ревизию компрессора (Emergency Shutdown / Trip) при стойком превышении разности в 5.0 градусов. Это позволит избежать работы оборудования с разрушенными пластинами, исключить риск повреждения цилиндропоршневой группы и существенно снизить энергопотребление установки за счет предотвращения бесполезного сжатия перетекающего газа.
