# 薄膜ピエゾアクチュエータにおける振動板クラックと端部焼損の原因解析・対策提案

Cause Analysis and Countermeasure Proposal for Diaphragm Cracks and Edge Burnout in PZT Thin-Film Actuators

三溝 真一 (Shinichi Samizo)

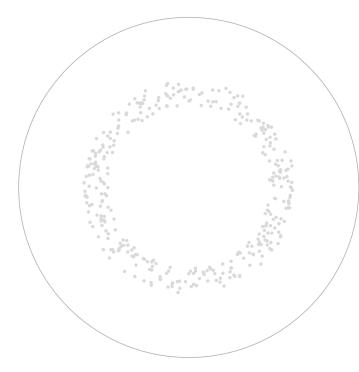
さらに、同装置で長時間滞留させたウエハを用いて PZT 塗布・焼成を行い、反射条件を最適化した表面検査を実施したところ、PZT 内部ボイドに起因すると考えられる同心円状の欠陥分布が再現された。(Fig.2)

Fig. 2. ウエハ上に観測されたドーナツ状の欠陥分布。半径中間域に同心リング状のボイド集中帯が形成されている。Donut-shaped void distribution on wafer.

RTA 後の外気暴露により PZT 表面が疎水化し,スピン塗布時にゾルが半径中間部で一時滞留する際に気泡を巻き込み,層内ボイドが形成される。このボイドは焼成時に局所的

な熱応力を集中させ、残留応力場として膜内に固定される。 ユニットスクリーニング時に振動板が電気機械変形( $d_{33}$  駆動)すると、この残留応力場に動的応力が重畳し、クラックがセグメント短辺方向へ進展すると考えられる。すなわち、外気由来汚染と親水性低下が根本原因である。

- 暫定策: RTA 装置の排気口に HEPA フィルタを設置し、 外気流入を防止するとともに定期交換を実施。
- 恒久策:RTA 直後に酢酸 2%によるプレウェット処理 (30s) を追加し、PZT 表面の親水性をリセット。

不良率は約 10%から 2%へと低減し、絶対低減量  $\Delta P = 8$  相対改善率 80%を達成した。残存 2%の不良は後述の端部焼損に起因するものであり、クラック起点の不良はほぼ解消された。電気特性・XRD配向率・ヒステリシス特性に統計的有意差は認められず、量産工程への恒久導入が確立した。
