AÇÃO DE PRODUÇÃO ANTECIPADA DE PROVAS

Portanto, o imóvel objeto de prova nos autos se trata de estacionamento situado no Centro de Apoio 2 – Alphaville, com estrutura em planta de aproximadamente 4.216 m² (17 x 248 m), formado por dois níveis (térreo e subsolo), ambos contemplando vagas para veículos.

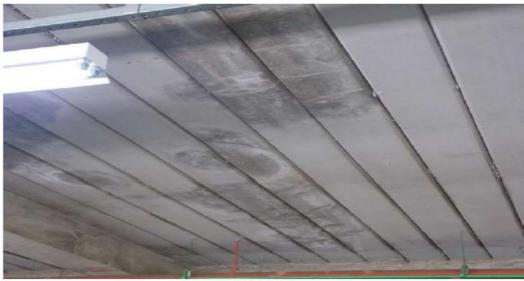
FOTO 11
Manchas de umidade na laje.

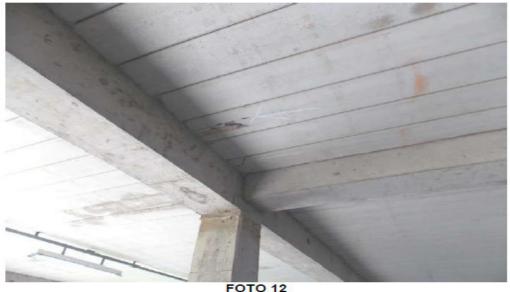
Laje apresentando fissuras e concreto disgregado com armaduras expostas e oxidadas.

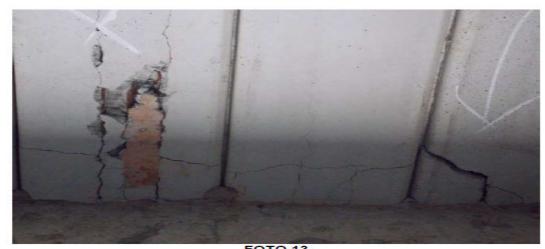
Detalhe da anomalia citada na foto anterior.

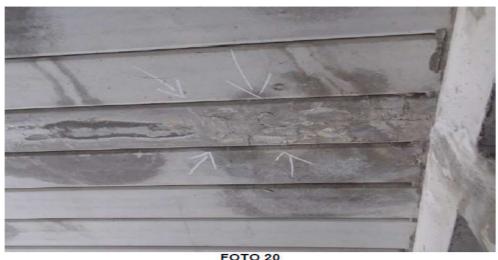
Disgregação do concreto e mancha de umidade na laje.

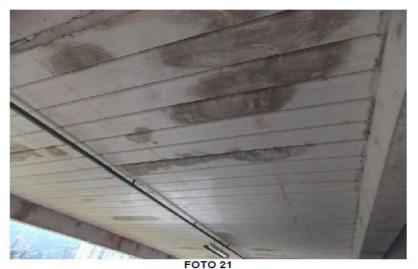
Laje com manchas de umidade e fissuras transversais aos painéis de laje treliçadas de forma generalizada.

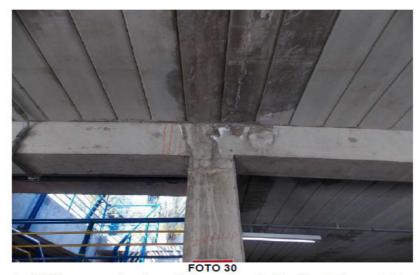
Face lateral da viga V146 com manchas de umidade e carbonatação, além de fissura inclinada na viga, junto ao pilar P97.

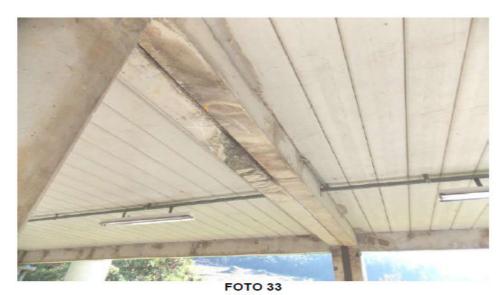
Mancha de umidade na face inferior da viga V229, na região da junta de dilatação JD5.

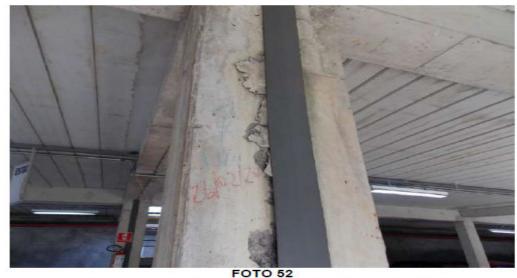
Esborcinamento da junta de dilatação JD4, no pilar P56.

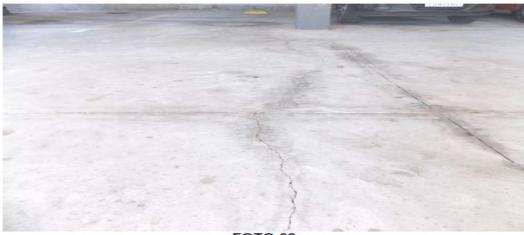
FOTO 63
Trincas no piso em região próxima ao pilar P87.

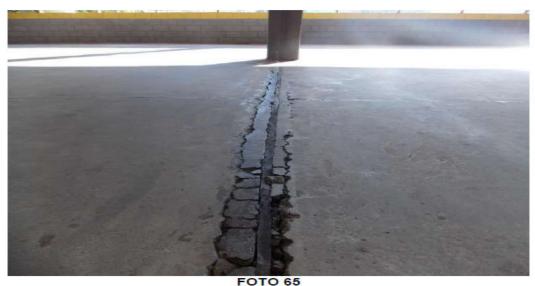
Esborcinamento / Disgregação da junta de dilatação JD4.

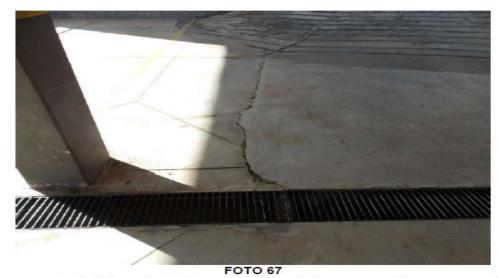
Piso apresentando falha na junta de concretagem próximo a rampa de acesso ao subsolo.

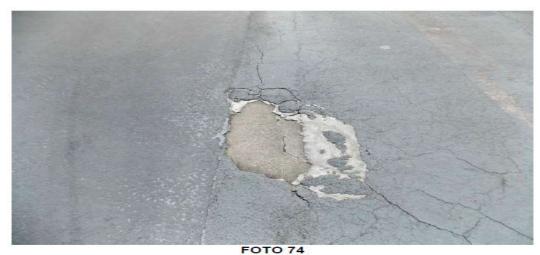
Trincas e destacamento do revestimento no piso do nível térreo.

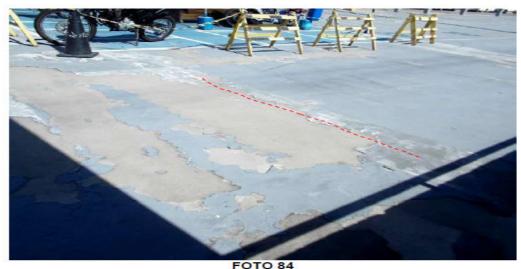
Piso do nível térreo apresentando trincas transversais e destacamento do revestimento.

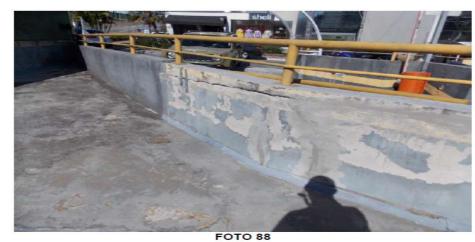
Parede da rampa de acesso ao subsolo apresentando trincas e destacamento do revestimento.

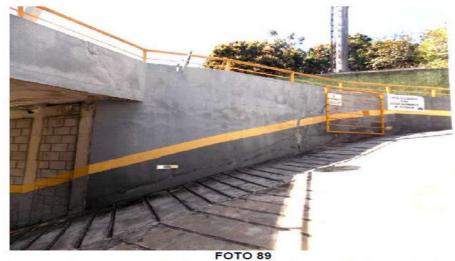
Parede da rampa de acesso ao subsolo apresentando trincas e destacamento do revestimento.

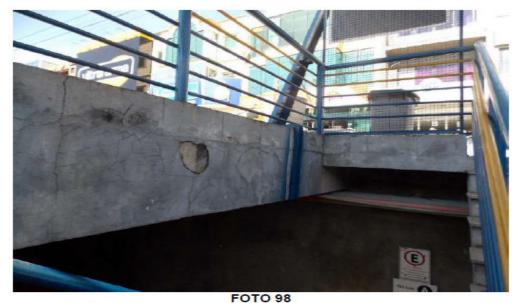
Escada de acesso A, observa-se trincas e destacamento do revestimento dos elementos.
