INFORME TÉCNICO DE CALDERA

SANESA S.A.

INFORME TÉCNICO

Identificación de placa: Caldera Fontanet (Industria Argentina)

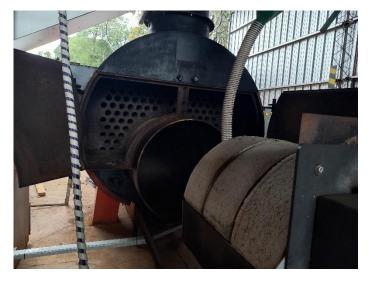
Figs.: Parte lateral y frontal del equipo.

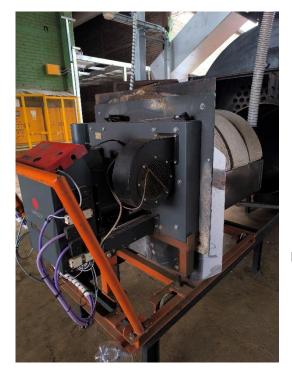
Figs.: Quemador y Pantalla de sistema de control.
