| | | <b>FICHA TÉCNICA DIAGNÓSTICO<br/>- CCTV<br/>Proyecto Tasa de Seguridad</b> | <br>GOBERNACIÓN DE ANTIOQUIA<br>República de Colombia |
| ID punto de cámara | 18-PC2 | | |
| Municipio | Jardín | | |
| Fecha diagnóstico | 21/01/2026 | | |

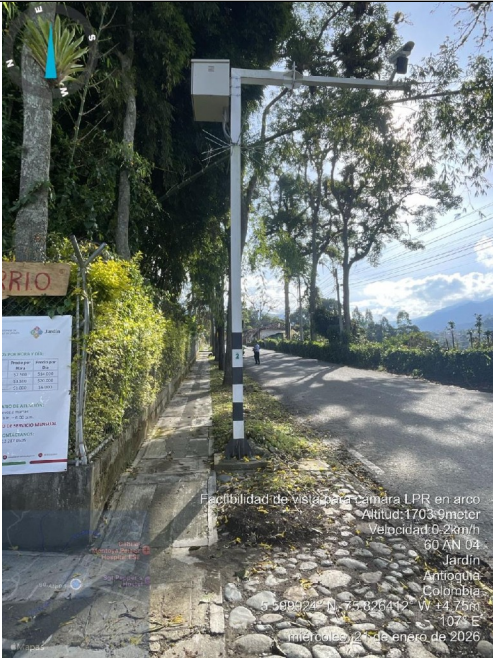
| <p>Facilidad de vista para cámara LPR en arco<br/> Altitud: 1703.9 meter<br/> Velocidad: 6.2 km/h<br/> 60 AN 04<br/> Jardín<br/> Antioquia<br/> Colombia<br/> 5.599924° N, 75.826412° W ±4.75m<br/> 04° E<br/> miércoles, 21 de enero de 2026</p> | |

| En este punto se hara desmonte del arco tipo L y se instalara un arco completo en la via la cual llevara dos LPR para capturar placas en ambas direcciones. |

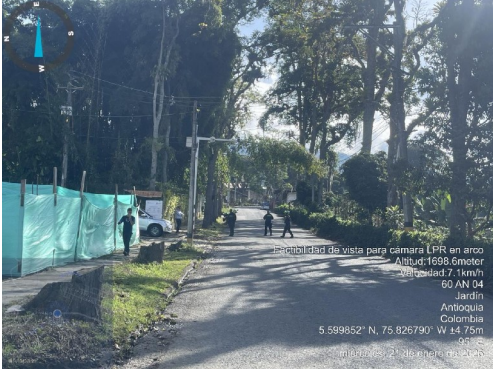
| <p><b>Fotografía 3</b></p> <p>Facilidad de vista para cámara LPR en arco<br/> Altitud: 1698.6 meter<br/> Velocidad: 7.1 km/h<br/> 60 AN 04<br/> Jardín<br/> Antioquia<br/> Colombia<br/> 5.599852° N, 75.826790° W ±4.75m<br/> 04° E<br/> miércoles, 21 de enero de 2026</p> | <p><b>Fotografía 4</b></p> <p>Facilidad de vista para cámara LPR en arco<br/> Altitud: 1701.7 meter<br/> Velocidad: 0.0 km/h<br/> 60 AN 04<br/> Jardín<br/> Antioquia<br/> Colombia<br/> 5.599826° N, 75.826562° W ±10.65m<br/> 04° E<br/> miércoles, 21 de enero de 2026</p> |
