| | <b>FICHA TÉCNICA DIAGNÓSTICO - EDS</b><br><b>Proyecto Tasa de Seguridad</b> | <br>GOBERNACIÓN DE ANTIOQUIA<br>República de Colombia |

| ID EDS | 32-EDS |
| Municipio | Cañasgordas |
| Fecha diagnóstico | 06/03/2026 |

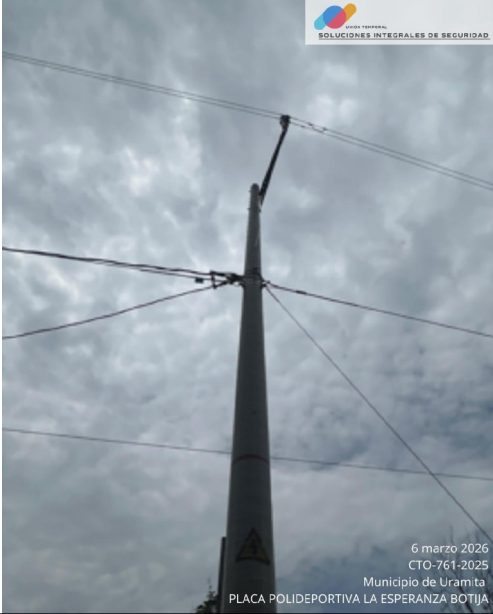
| <p><b>Fotografía 1</b></p> <p>6 marzo 2026<br/>CTO-761-2025<br/>Municipio de Uramita<br/>PLACA POLIDEPORTIVA LA ESPERANZA BOTIJA</p> | <p><b>Fotografía 2</b></p> <p>6 marzo 2026<br/>CTO-761-2025<br/>Municipio de Uramita<br/>PLACA POLIDEPORTIVA LA ESPERANZA BOTIJA</p> |

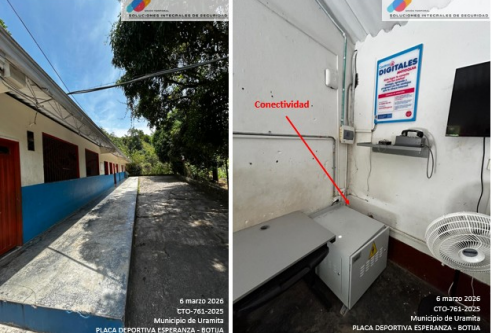
| <p><b>Fotografía 3</b></p> | <p><b>Fotografía 4</b></p> <p>6 marzo 2026<br/>CTO-761-2025<br/>Municipio de Uramita<br/>PLACA DEPORTIVA ESPERANZA - BOTIJA</p> |
