| | <b>FICHA TÉCNICA DIAGNÓSTICO - EDS</b><br><b>Proyecto Tasa de Seguridad</b> | <br>GOBERNACIÓN DE ANTIOQUIA<br>República de Colombia |

| ID EDS | 53-EDS |
| Municipio | San Jerónimo |

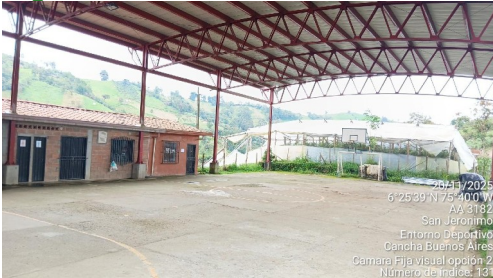
| <p><b>Fotografía 1</b></p> <p>20/11/2025<br/>6°25'59"N 75°40'00"W<br/>+2 5132<br/>San Jerónimo<br/>Entorno Deportivo<br/>Cancha Buenos Aires<br/>Cámara Fija visual opción 2<br/>Número de índice: 131</p> | <p><b>Fotografía 2</b></p> <p>20/11/2025<br/>6°25'59"N 75°40'00"W<br/>+2 5132<br/>San Jerónimo<br/>Entorno Deportivo<br/>Cancha Buenos Aires<br/>Cámara Fija visual opción 2<br/>Número de índice: 138</p> |

SE PROYECTA LA INSTALACIÓN DE GABINETE, CÁMARA Y SISTEMA DE PUESTA A TIERRA EN COLUMNA DEL ENTORNO DEPORTIVO. NO EXISTEN EDIFICACIONES, POR LO QUE TODA LA INFRAESTRUCTURA SE FIJARÁ SOBRE LA ESTRUCTURA DEL ENTORNO. NO HAY NINGUN ACCESO A INTERNET CERCANO, SE REQUIERE CONTRATAR SERVICIO. PLACA POLIDEPORTIVA RURAL DE ACCESO ABIERTO, SOLO SE CUENTA CON UNA SEDE COMUNAL, NO EVIDENCIA CONECTIVIDAD A INTERNET
