| Operador | ELEPHAS SAS |
| Contrato disponible | 166_2026 |

## 1. LOCALIZACIÓN DEL DIAGNÓSTICO

| El mantenimiento tiene relación con cuál componente: | CCM |

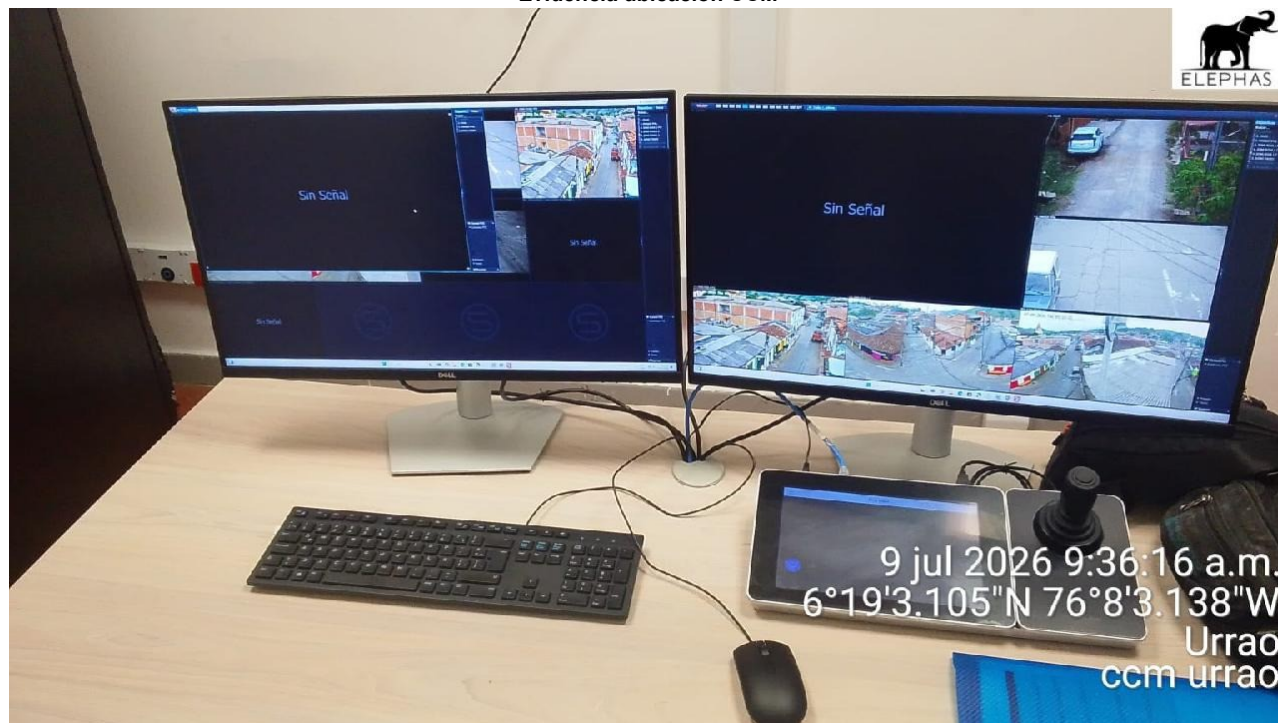
### Evidencia ubicación CCM

| Información ubicación CCM: | Estación de Policía |

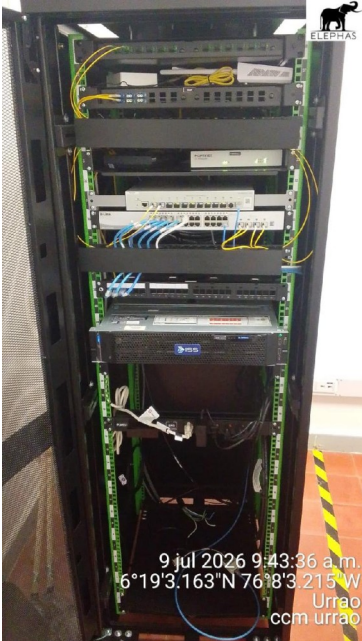
| Estado del rack: | BUENO |
| <div>Foto rack de comunicaciones</div> <div></div> <div>9 jul 2026 9:43:36 a.m.<br/>6°19'3.163"N 76°8'3.215"W<br/>Urrao<br/>ccm urrao</div> | |

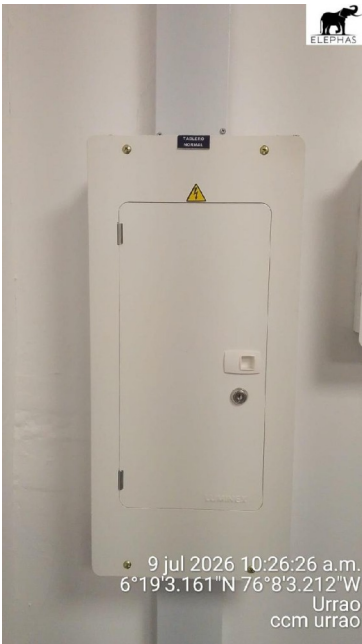
| Estado tablero breaker: | BUENO |
| <div>Foto tablero breaker</div> <div></div> <div>9 jul 2026 10:26:26 a.m.<br/>6°19'3.161"N 76°8'3.212"W<br/>Urrao<br/>ccm urrao</div> | |

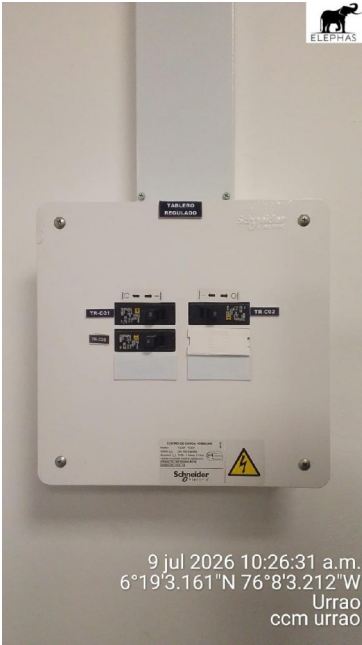
| Estado breaker: | BUENO |
| <p>Foto breaker</p> <p>9 jul 2026 10:26:31 a.m.<br/>6°19'3.161"N 76°8'3.212"W<br/>Urrao<br/>ccm urrao</p> | |

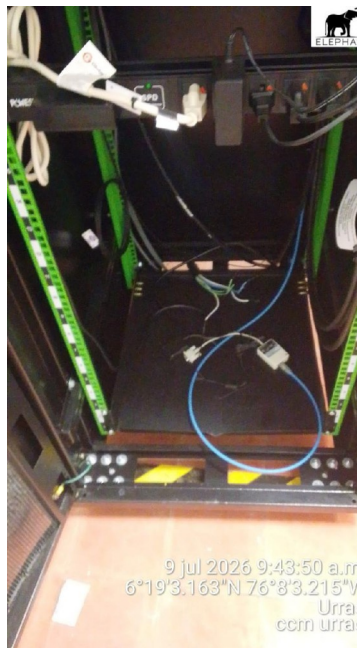
Foto UPS

| Estado UPS: | MALO |

| Observaciones UPS: | Informan que la UPS fue retirada por garantia |

| Observaciones generales del diagnóstico: | Se requiere mantenimiento completo, 1 PDU y validar el tema de la UPS |

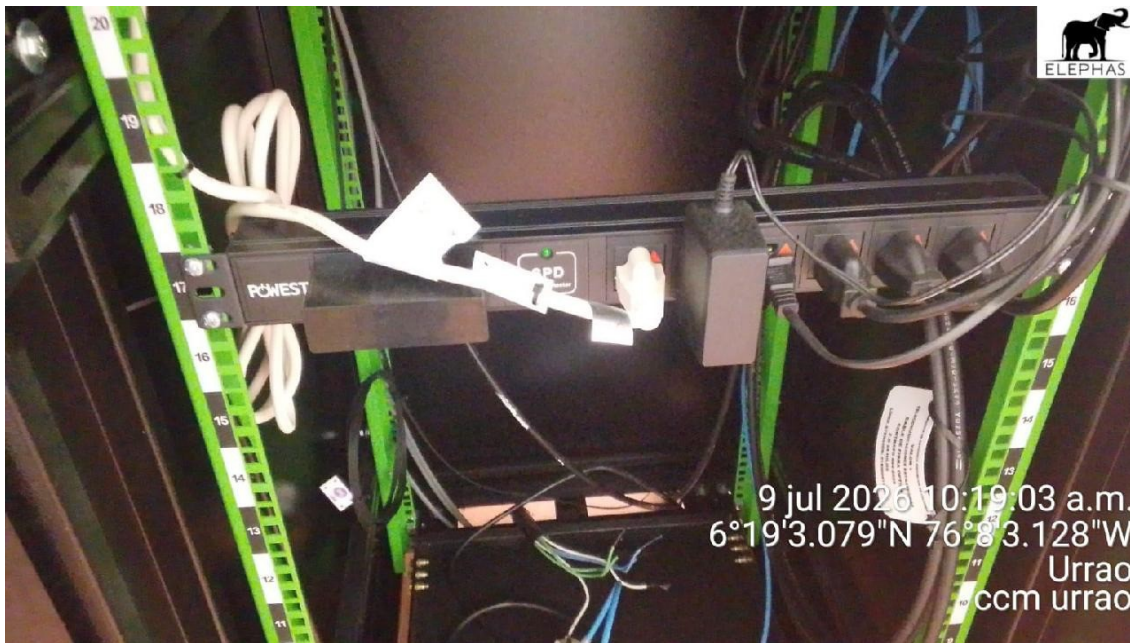
Foto PDU multitoma

| Estado PDU multitoma: | BUENO |

| Observaciones PDU multitoma: | Se requiere de 1 PDU para poder cubrir los elementos que están instalados en el rack |

| Descripción de la actividad | Instalacion de PDU, multitoma horizontal de 8 entradas nema 5-15R polo aislado a tierra, incluye todos los elementos necesarios para su correcta instalacion. |
| Justificación | Se requiere de 1 PDU para poder cubrir los elementos que están instalados en el rack |

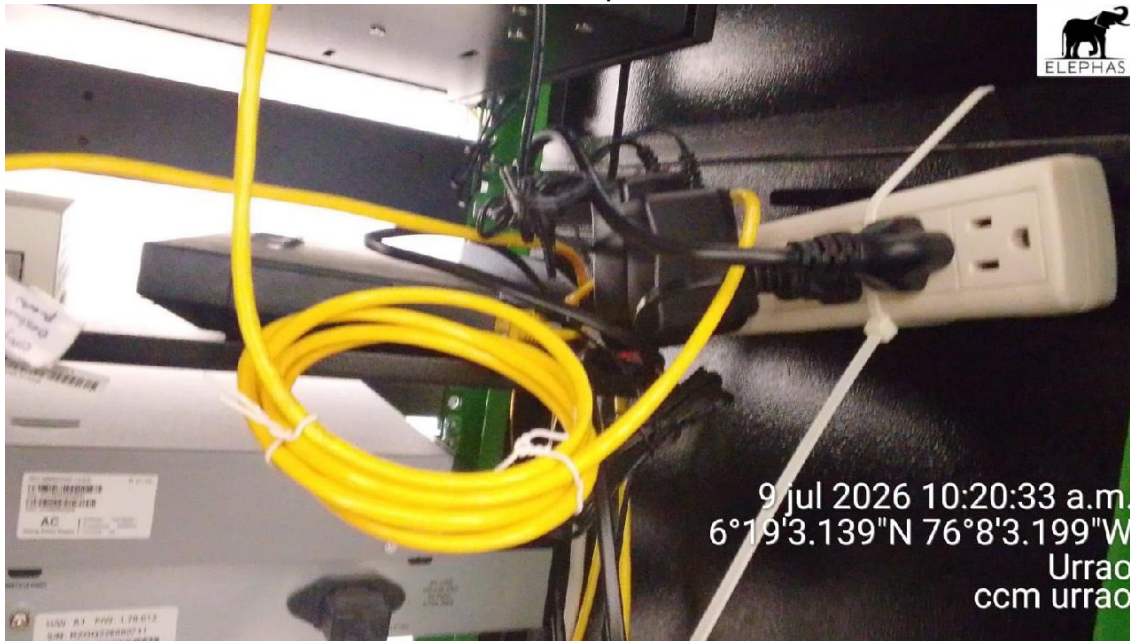
Foto fibra óptica

| Estado fibra óptica: | BUENO |

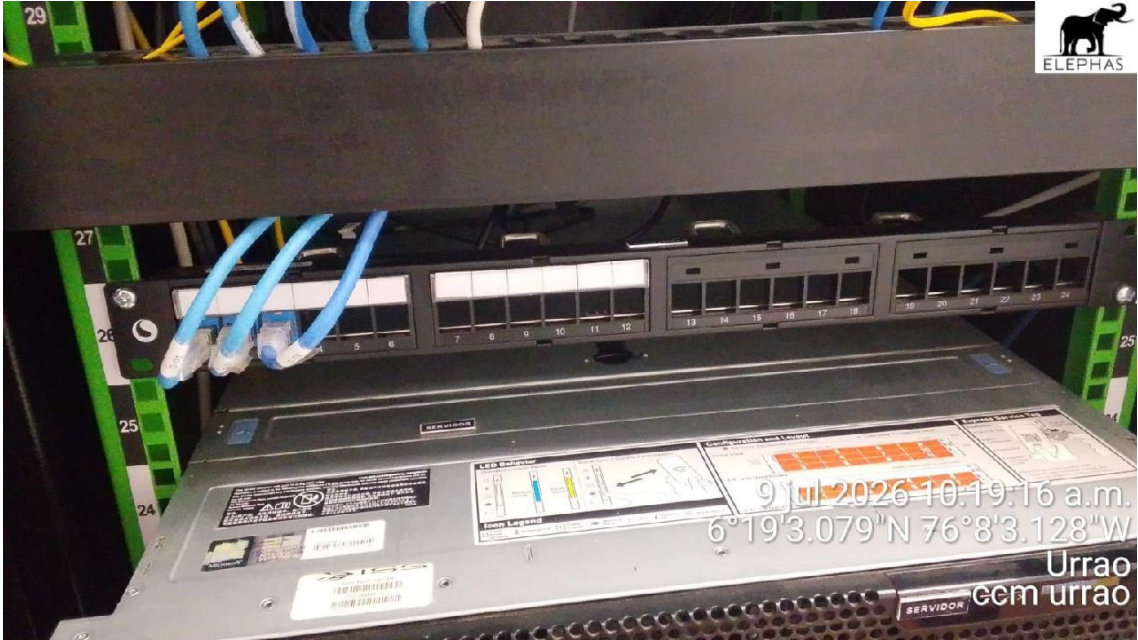
| Estado patch panel: | BUENO |
| <p align="center"><b>Foto patch panel</b></p> <p align="right">9 jul 2026 10:19:16 a.m.<br/>6°19'3.079"N 76°8'3.128"W<br/>Urrao<br/>ccm urrao</p> | |

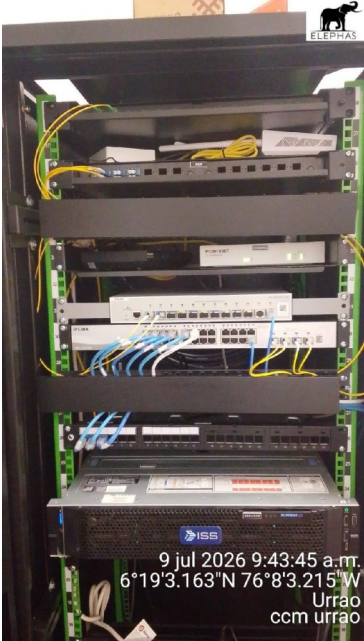
| Estado organizador de cableado: | BUENO |
| <p align="center"><b>Foto organizador de cableado</b></p> <p align="right">9 jul 2026 9:43:45 a.m.<br/>6°19'3.163"N 76°8'3.215"W<br/>Urrao<br/>ccm urrao</p> | |

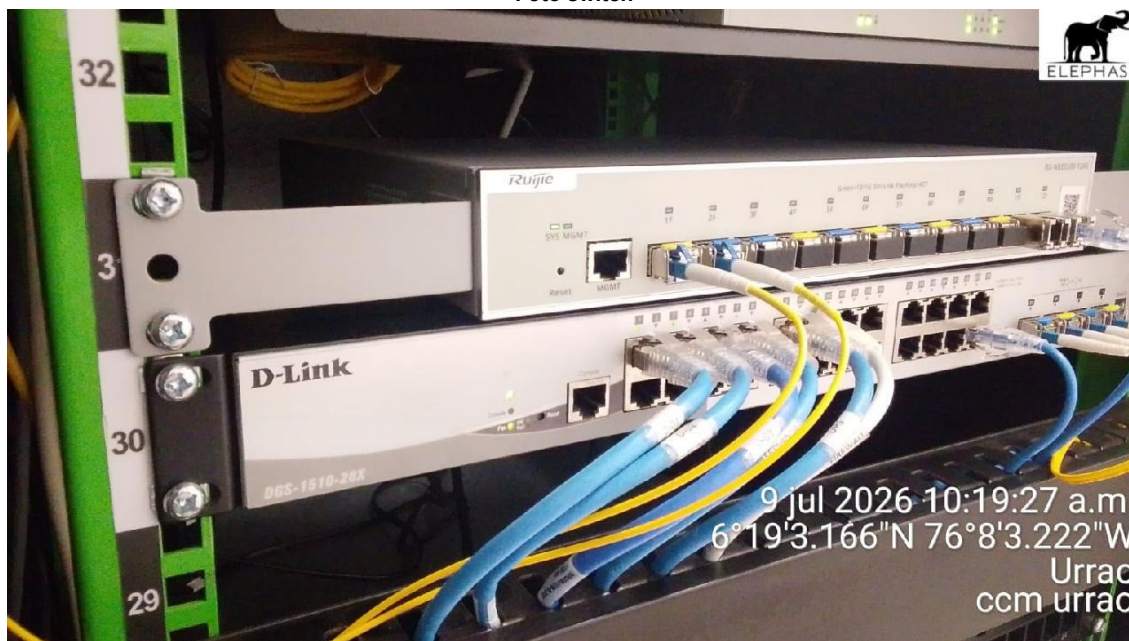
Foto switch

| Estado switch: | BUENO |

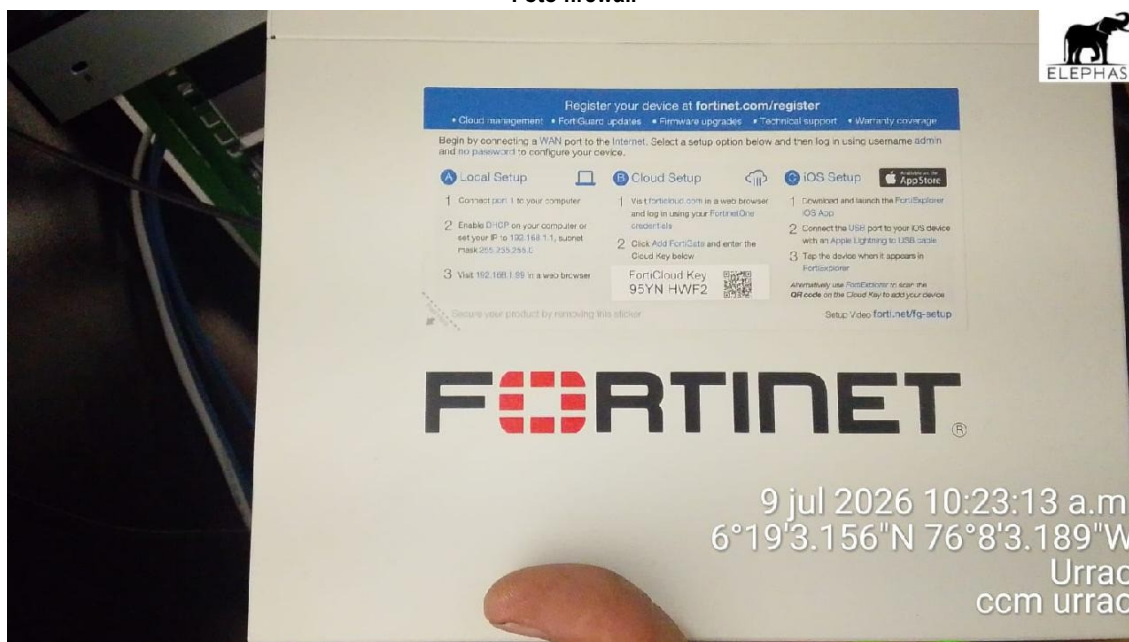
Foto firewall

| Estado firewall: | BUENO |

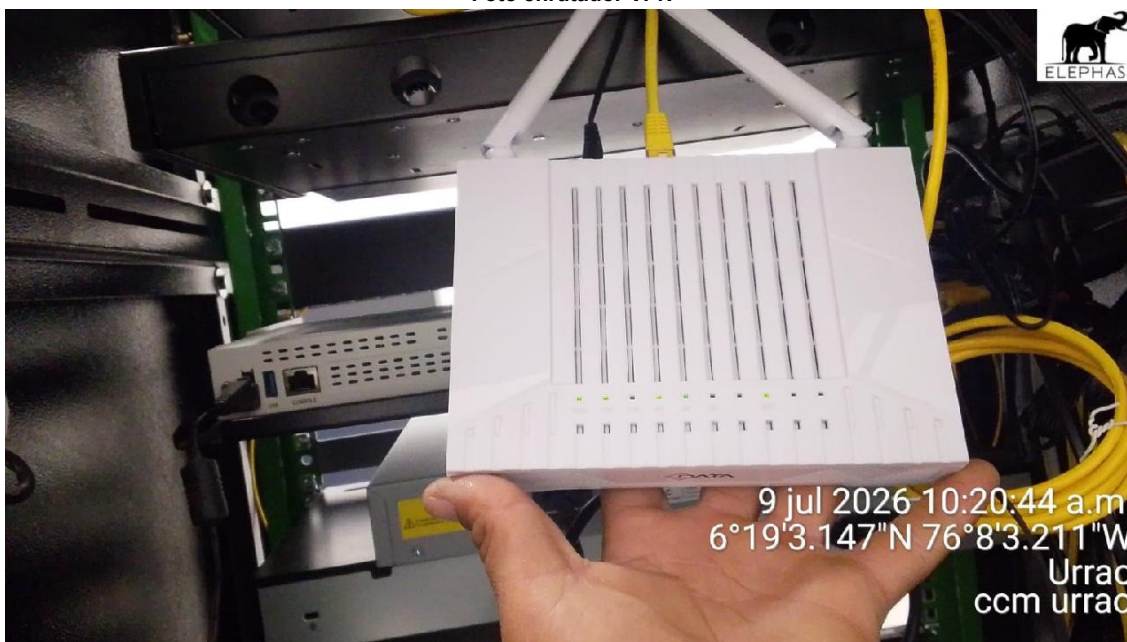
Foto enrutador VPN

BUENO

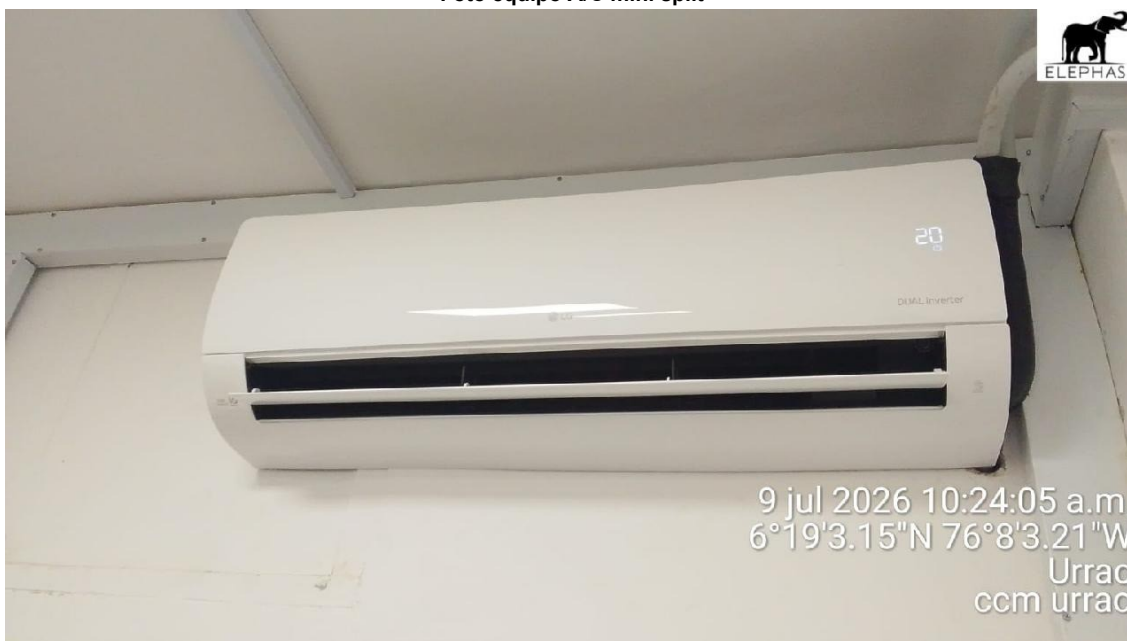
Foto equipo A/C mini split

REGULAR

El aire presenta fuga, se debe realizar mantenimiento correctivo

| Descripción de la actividad | MANTENIMIENTO CORRECTIVO DE AIRE ACONDICIONADO |
| Justificación | se requiere mantenimiento al aire ya que presenta fuga |

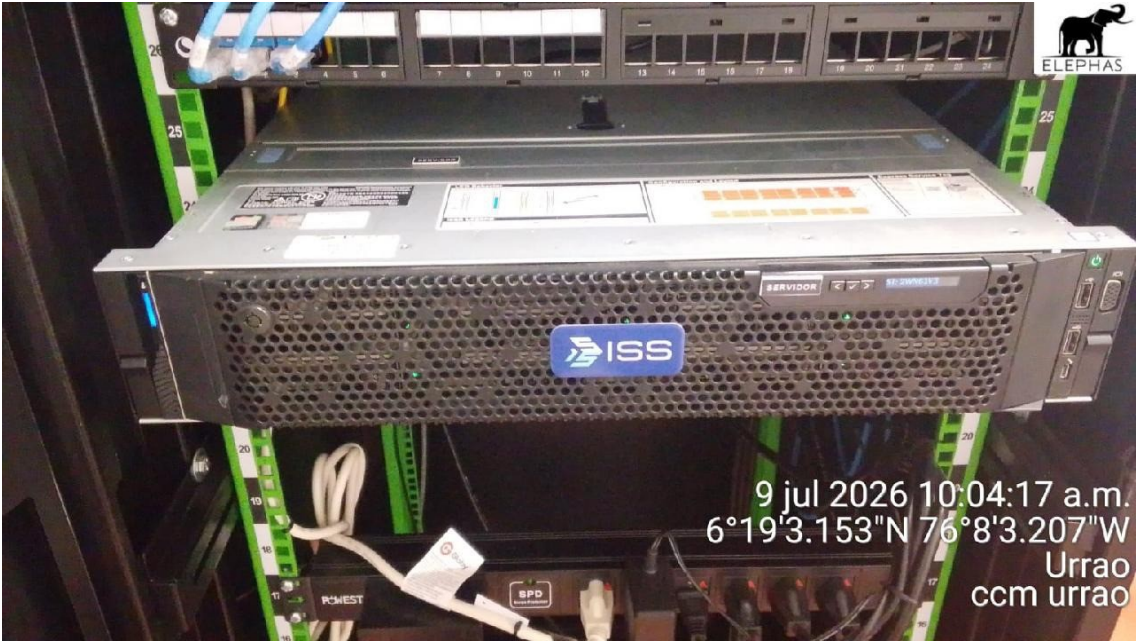
| Foto servidor NVR | | |

| Estado servidor NVR: | | BUENO |

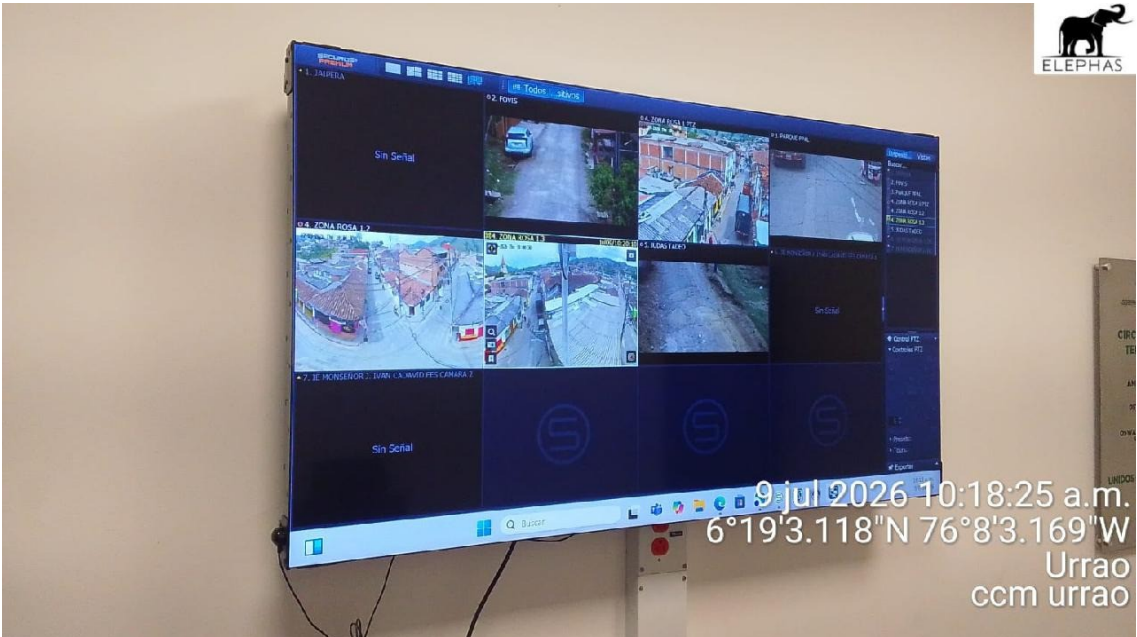
| Foto licencias | | |

| Existen licencias: | | SI |

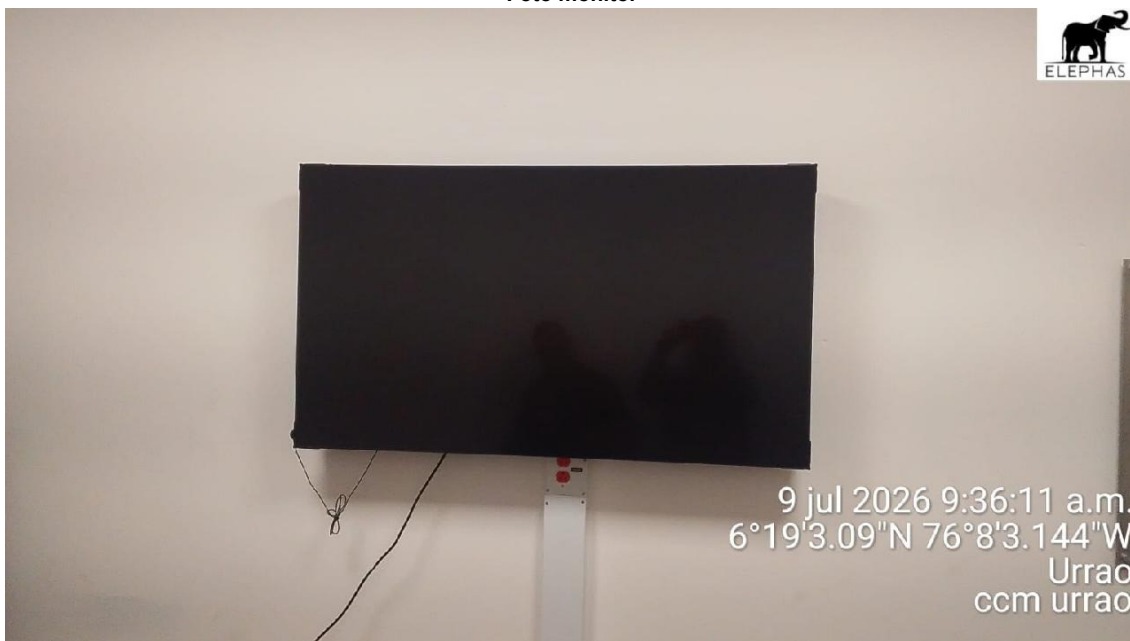
Foto monitor

| Estado monitor: | BUENO |

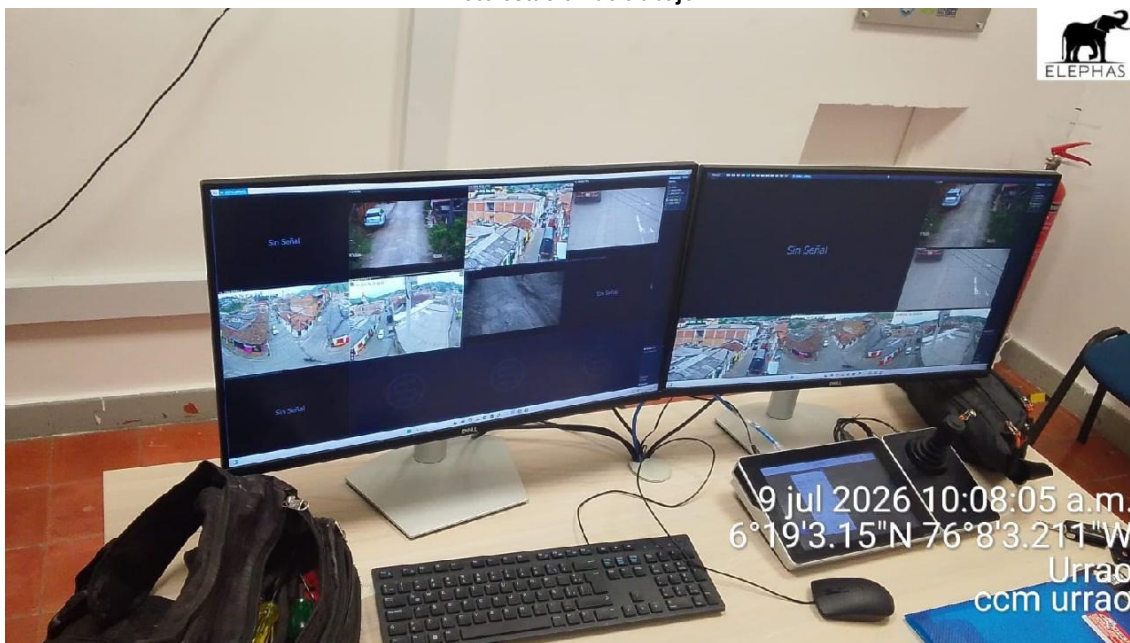
Foto estación de trabajo

| Estado estación de trabajo: | BUENO |

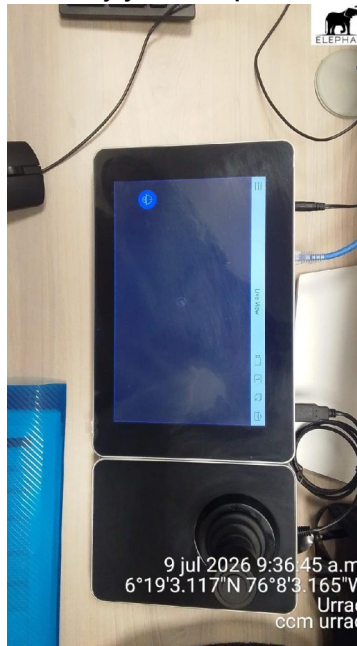
Foto joystick de operación

| Estado joystick de operación: | BUENO |

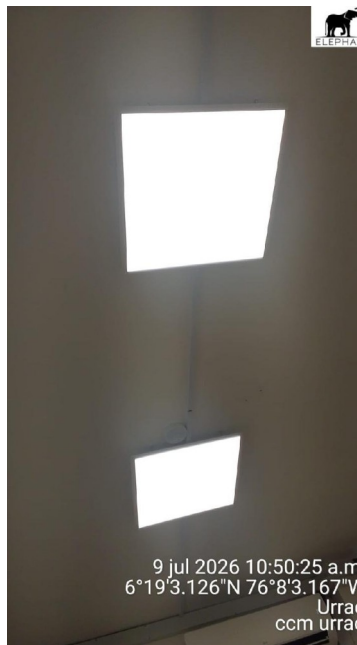
Foto luminarias

| Estado luminarias: | BUENO |
