**FICHA TÉCNICA DIAGNÓSTICO  
MANTENIMIENTO  
Proyecto Tasa de Seguridad**

| Contrato disponible | 166_2026 |

| Municipio | Urrao |

| Información Ubicación CCTV | PVV 3 LPR Parque |

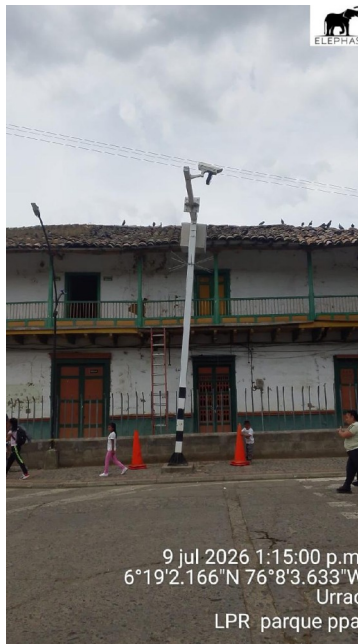
| ANCLAJE | |
|---|---|
| Tipo de anclaje: | ESTRUCTURA |
| Estado en el que se encuentra el anclaje: | MALO |

| Ingrese observaciones generales y detalles identificados en el proceso de diagnostico | Se sugiere el cambio de la estructura LPR ya que esta fue colisionada, quedando ladiada con posibilidad de que se caiga |

| ACTIVIDAD EXTRA | |
|---|---|
| Descripción de la actividad | OSTES TIPO L, ALTURA ENTRE 5400 - 6000 MM EN PERFIL TUBULAR 6" ESPESOR 3MM, ANCHO DE 5500 MM EN PERFIL TUBULAR DUBLE DE 4 1/2",ESPESOR 3MM SEPARADOR DE 345MM EN PERFIL TUBULAR DE 2",ESPESOR 3MM,PLACA BASE DE 400X400X ½" CON PIE DE AMIGOS EN PLATINA DE ½" |
| Justificación | Se debe cambiar la estructura ya que fue colicionada y presenta averias |

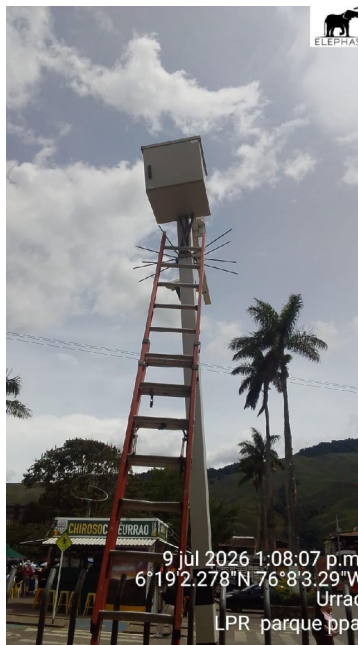
GABINETE METÁLICO

BUENO

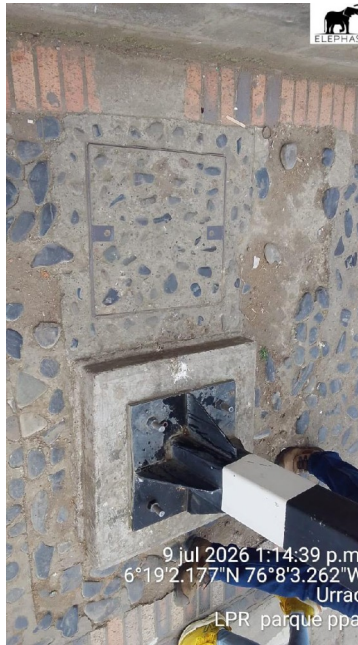
CAJA\_50X50

BUENO

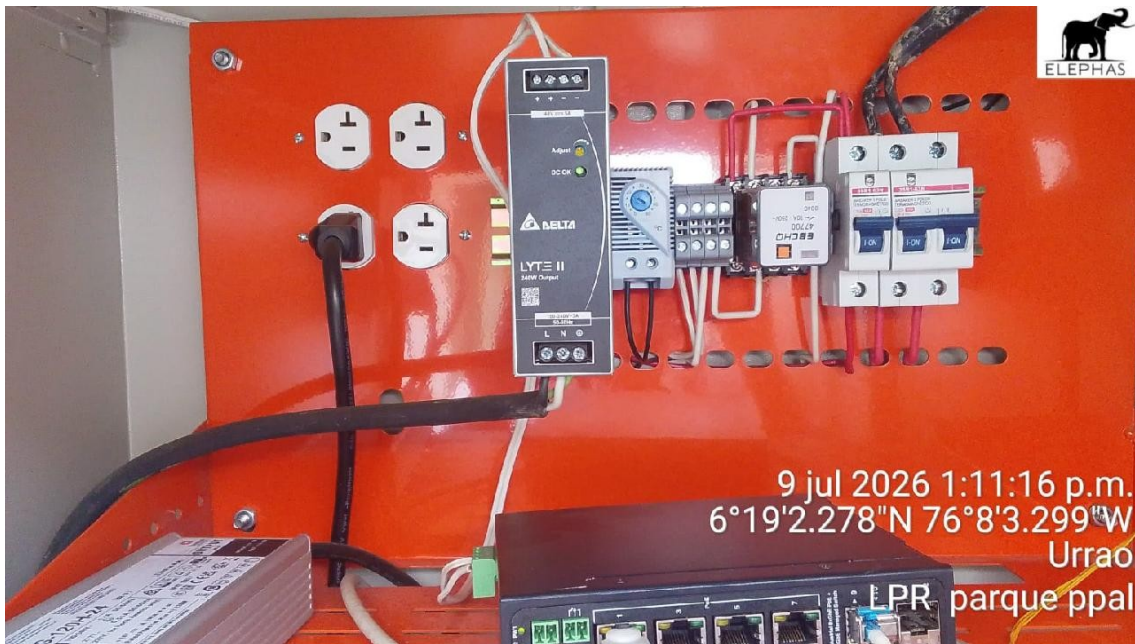
Foto Cables

BUENO

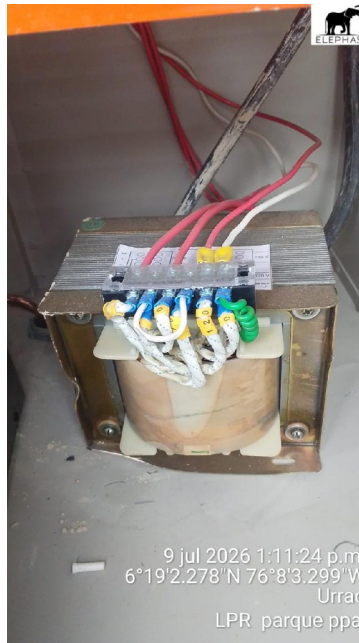
Foto Transformador Reductor

| Estado Transformador Reductor: | BUENO |

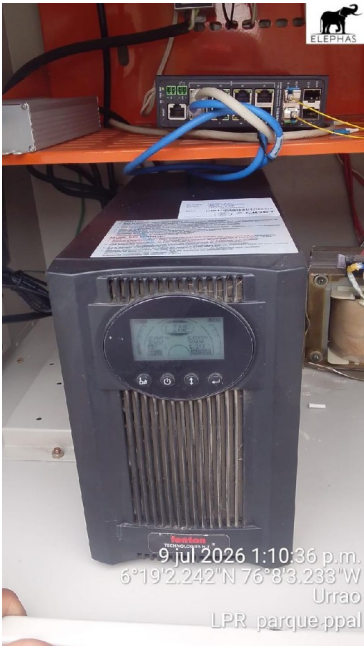
Foto UPS

| Estado UPS: | BUENO |

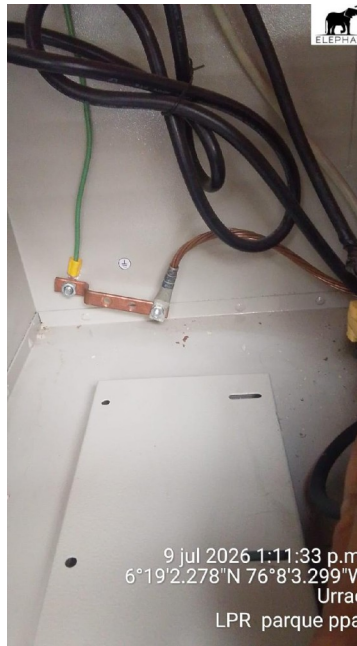
Foto SPT

| Estado SPT: | BUENO |

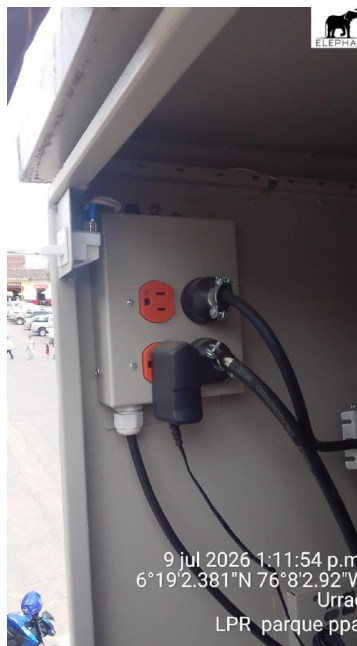
Foto Toma 125 V

| Estado Toma 125 V: | BUENO |

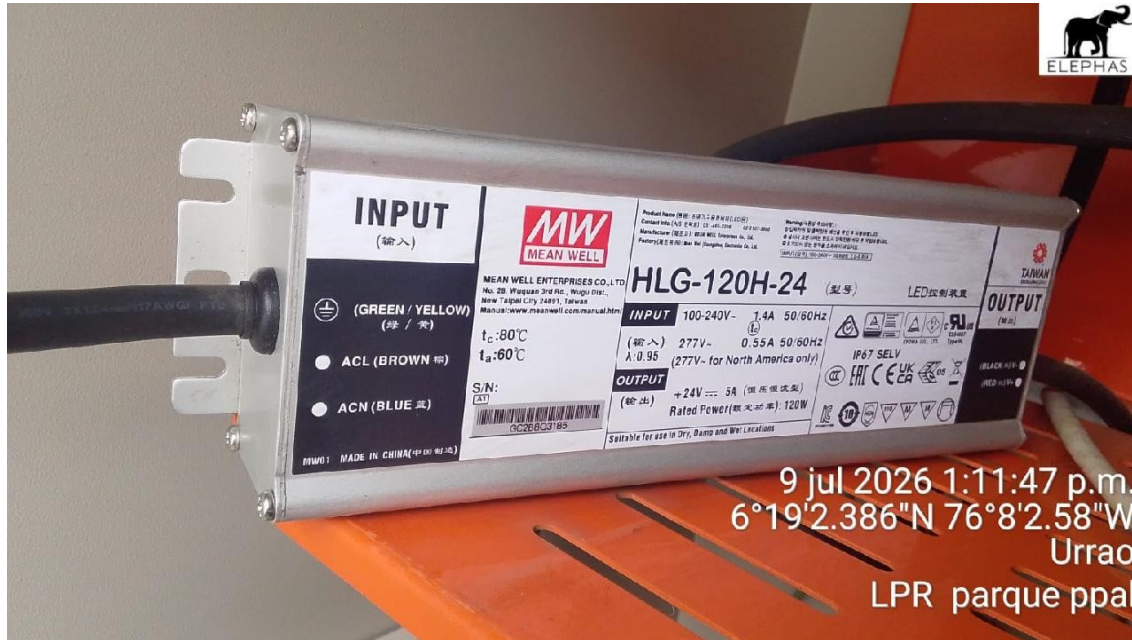
| Estado Inyector PoE: | BUENO |

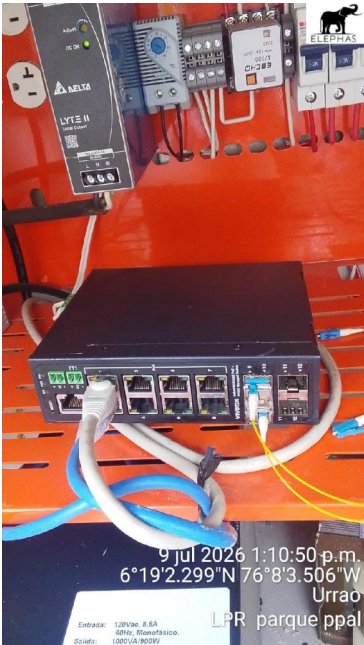
| SWITCH | |
|---|---|
| Estado Switch: | BUENO |

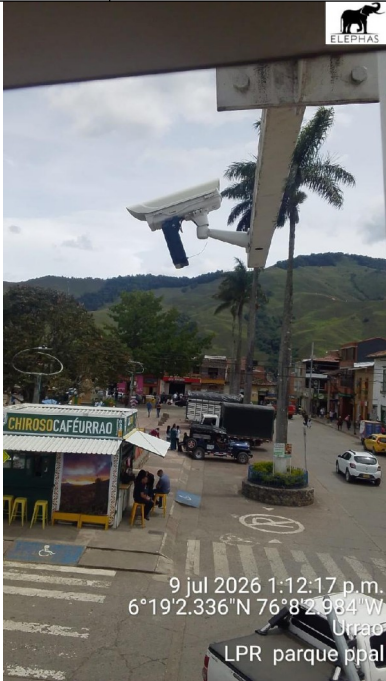
| SWITCH | |
|---|---|
| CÁMARA EXISTENTE 1 | |

| SWITCH | |
|---|---|
| Tipo de cámara | LPR |
| Estado de la cámara | BUENO |
