**FICHA TÉCNICA DIAGNÓSTICO  
MANTENIMIENTO  
Proyecto Tasa de Seguridad**

| Municipio | Urrao |
| Fecha diagnóstico | 15/09/2026 |

| Información Ubicación CCTV | PVV 5 LPR San Judas Tadeo |

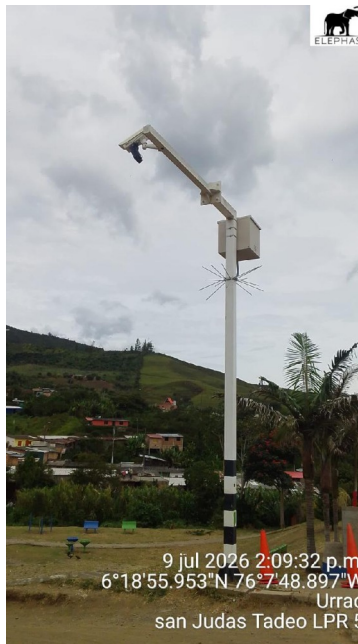
| ANCLAJE | |
|---|---|
| Estado en el que se encuentra el anclaje: | BUENO |

| Requiere Cambio de anclaje: | NO |

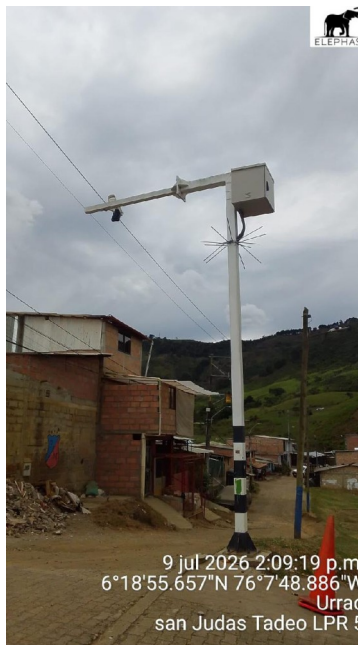
| Existe Gabinete Metálico: | BUENO |

| Requiere Kit de Ventilación Doble: | NO |

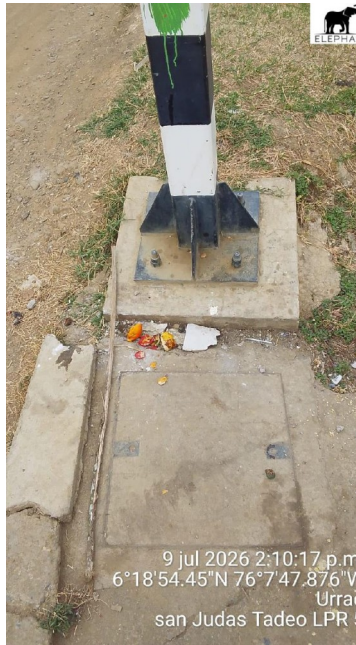
Estado Caja 50x50:

BUENO

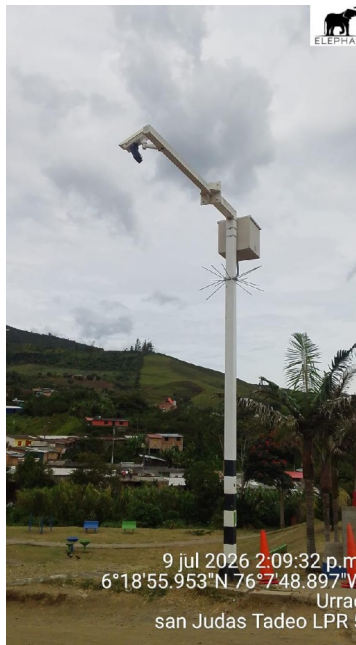
BUENO

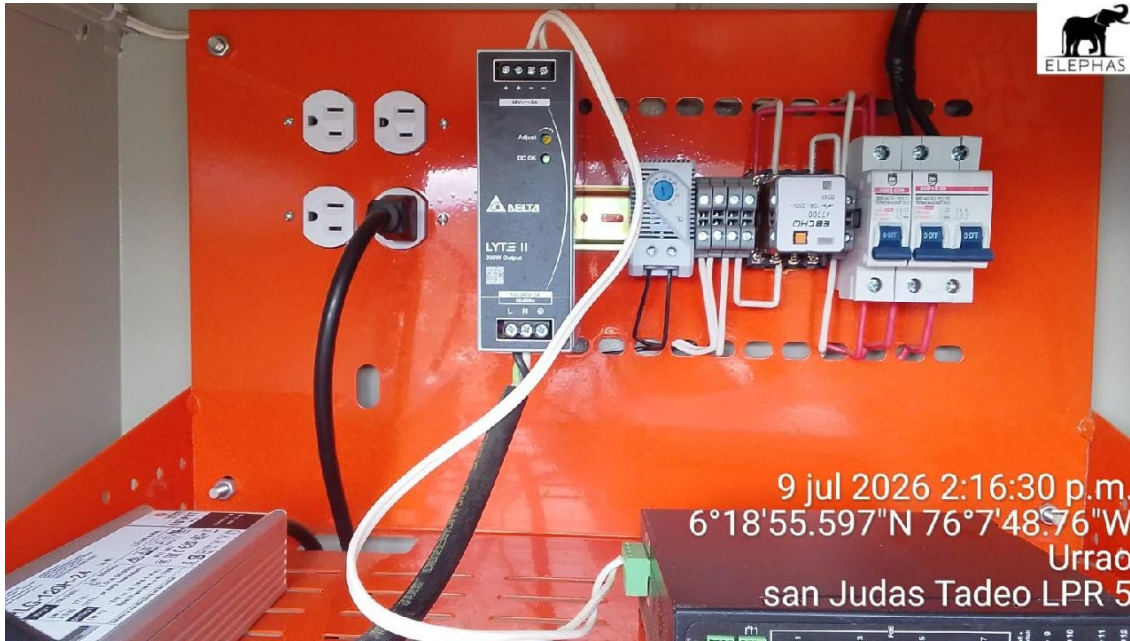
Foto Cables

| Estado Cables: | BUENO |

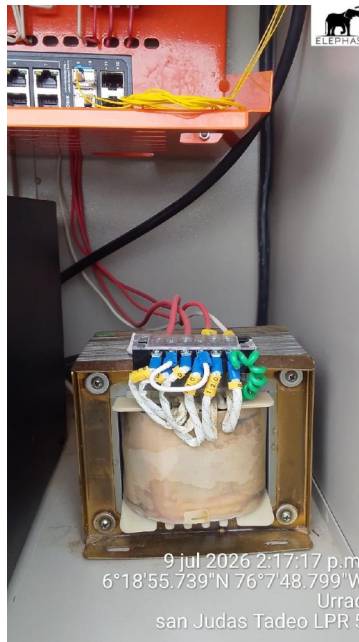
Foto Transformador Reductor

| Estado Transformador Reductor: | BUENO |

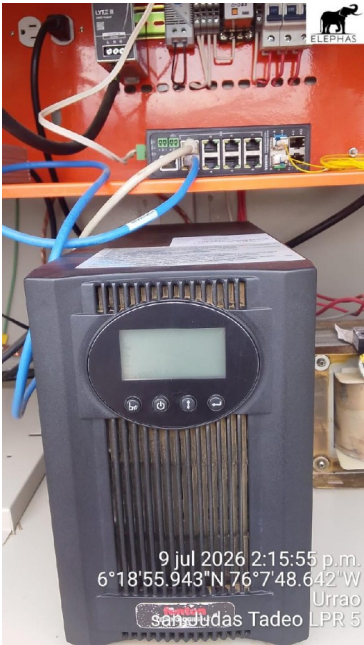
| Foto UPS | |

| Estado UPS: | BUENO |

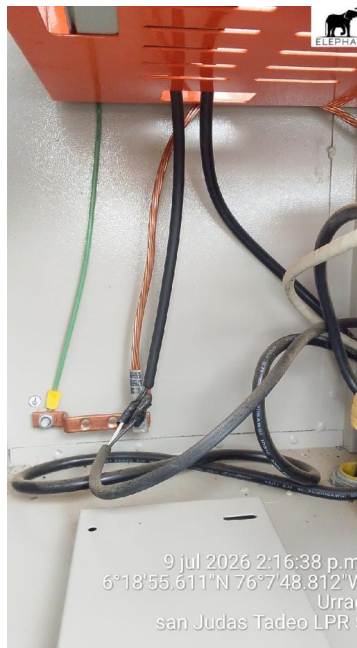
Foto SPT

| Estado SPT: | BUENO |

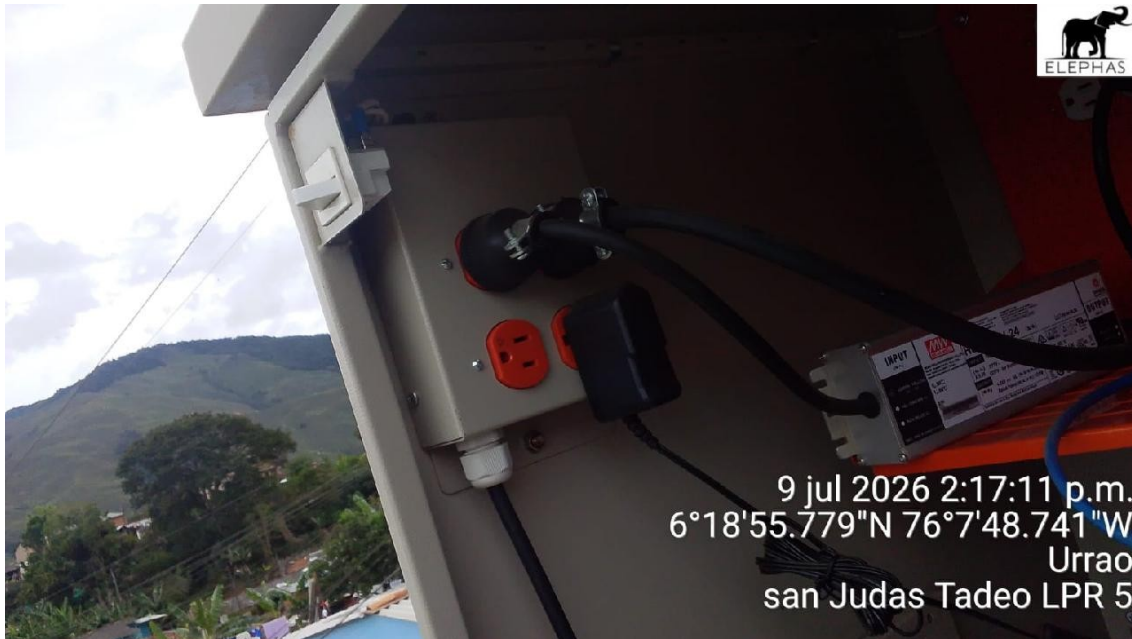
Foto Toma 125 V

| Estado Toma 125 V: | BUENO |

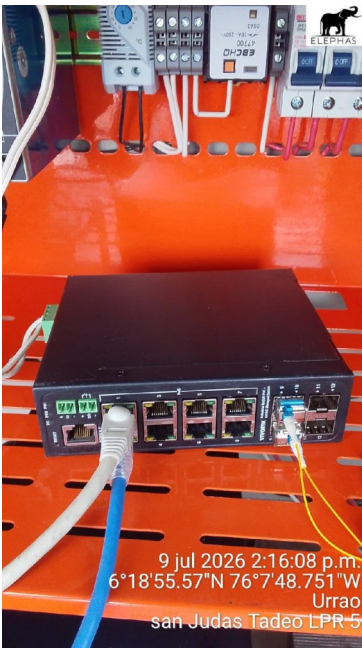
| Estado Switch: | BUENO |

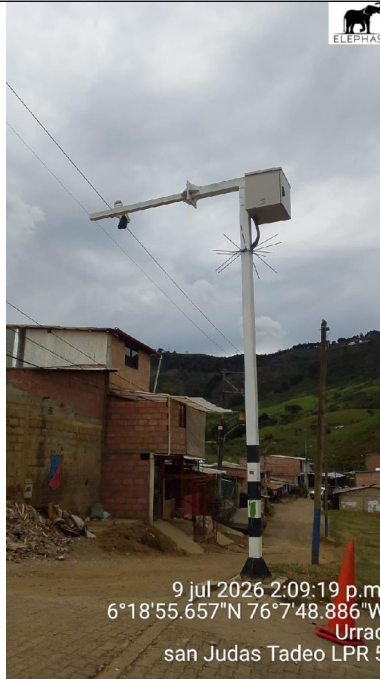
| Estado de la cámara | BUENO |
