# FICHA TÉCNICA DIAGNÓSTICO MANTENIMIENTO Proyecto Tasa de Seguridad

| Fecha diagnóstico | 14/09/2026 |

| Información Ubicación CCTV | PVV1 LPR Jaipera pasa a ser PVV1 LPR entrada Caicedo |

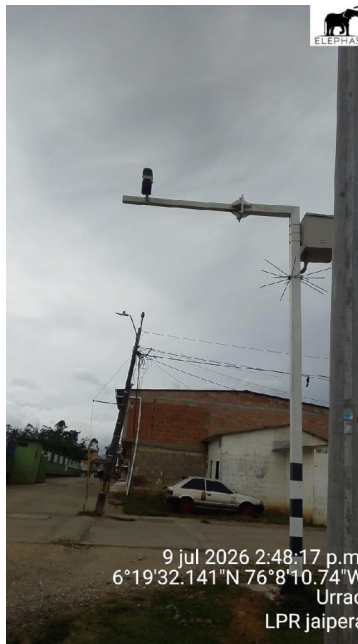
| ANCLAJE | |
|---|---|
| Estado en el que se encuentra el anclaje: | BUENO |

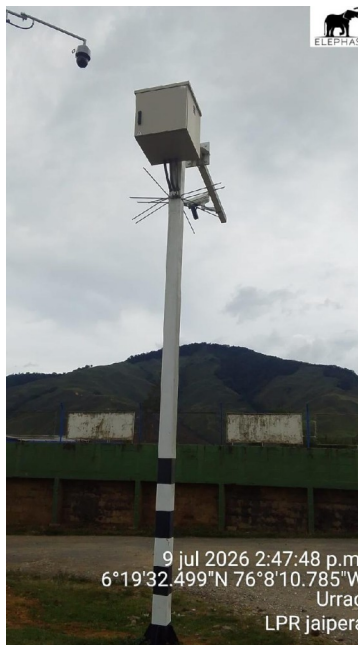
BUENO

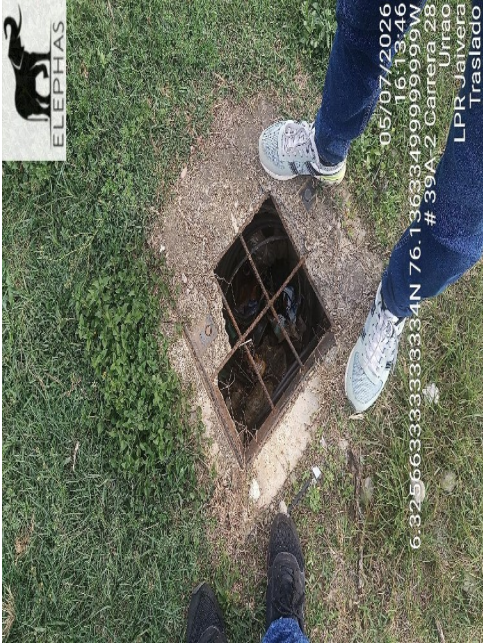
| Estado Caja 50x50: | MALO |

| Requiere Infraestructura Subterránea: | SI |
| Infraestructura Subterránea y Obras complementarias: | CANALIZACION_PROY,CAJA_50X50_PROY |

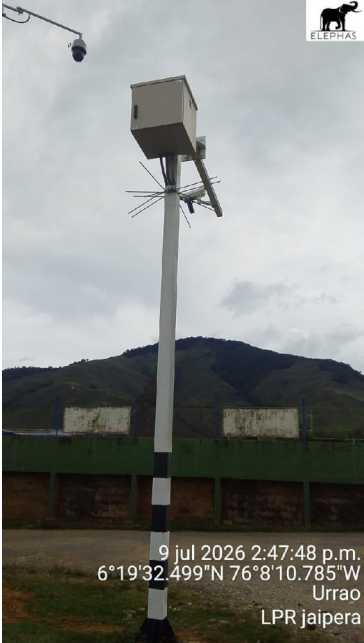
| Existe Corona Antiescalatoria: | BUENO |

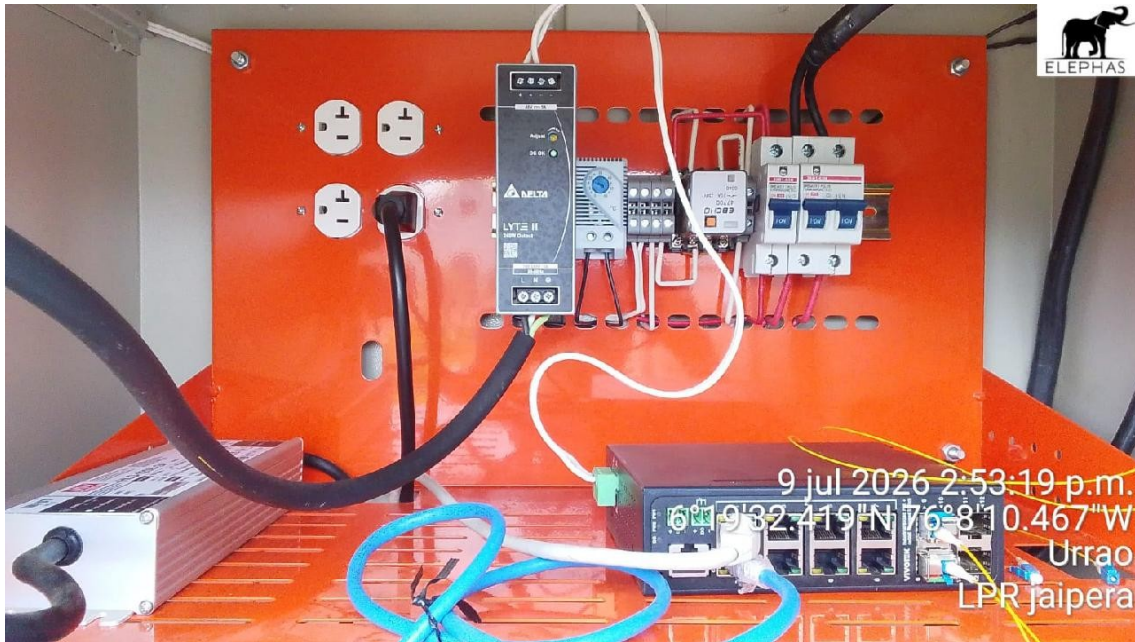
Foto Cables

| Estado Cables: | BUENO |

| Observaciones Cables: | El concentrico que tenia la LPR fue uzado para la instalacion de la camara |

| Requiere Cables: | SI |
| Tipo de cable requerido: | 2X8+8AWG |
| Cantidad Cable 2x8+8 AWG (ml): | 30 |

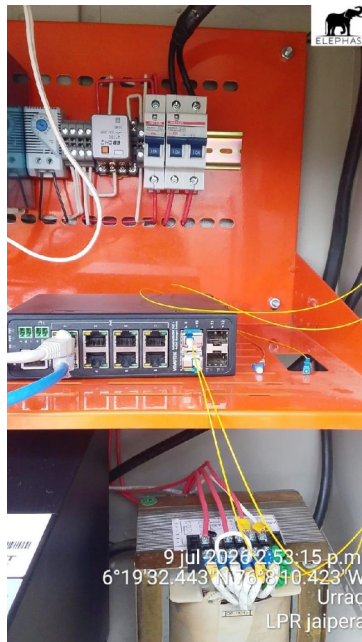
Foto Breaker

| Estado Breaker: | BUENO |

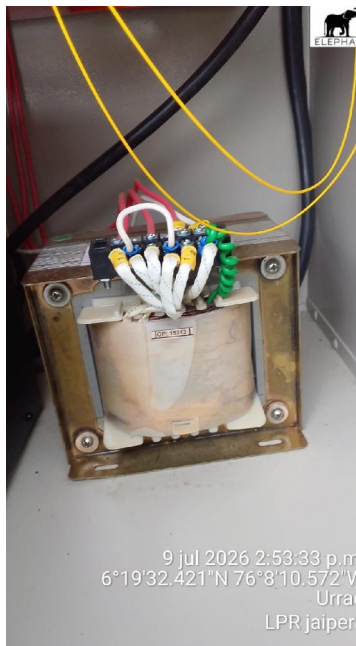
Foto Transformador Reductor

| Estado Transformador Reductor: | BUENO |

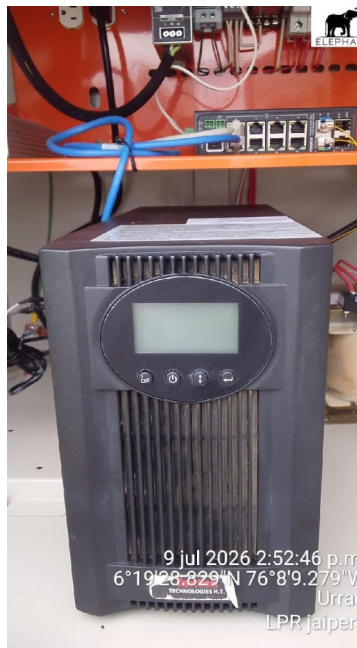
Foto UPS

| Estado UPS: | BUENO |

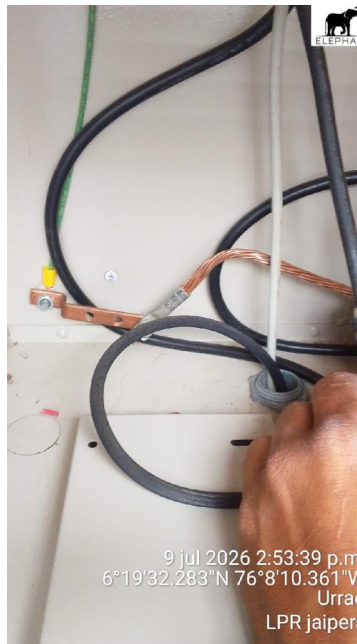
Foto SPT

| Estado SPT: | BUENO |

| Observaciones SPT: | A pesar de que la puesta a tierra esta buena se requiere de la instalaicon de |

| Requiere SPT: | SI |

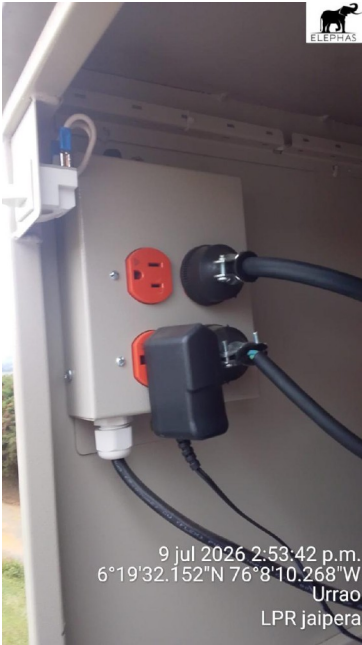
| Foto Toma 125 V | |

| Estado Toma 125 V: | BUENO |

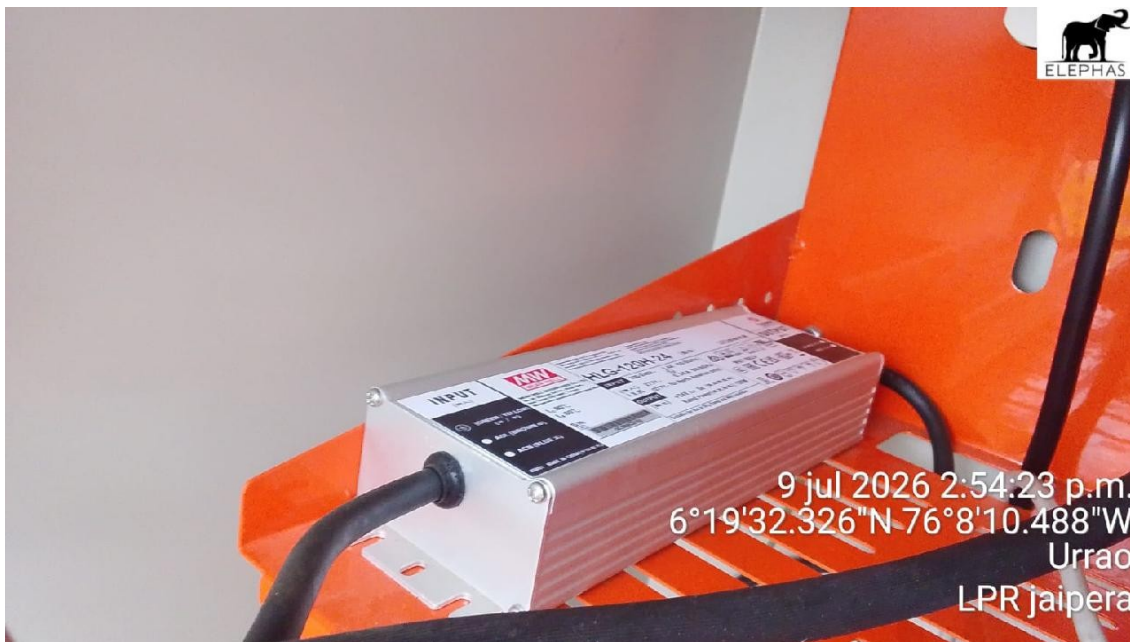
| Estado Inyector PoE: | BUENO |

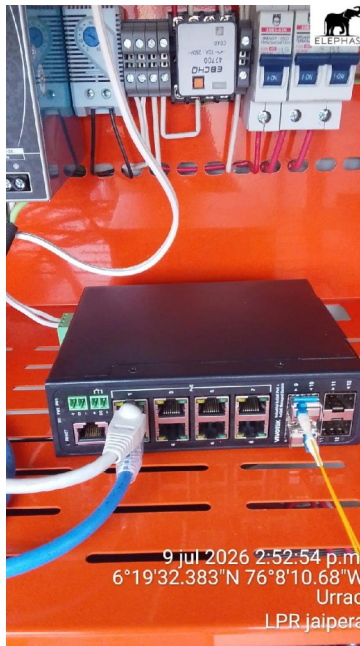
| Estado Switch: | BUENO |

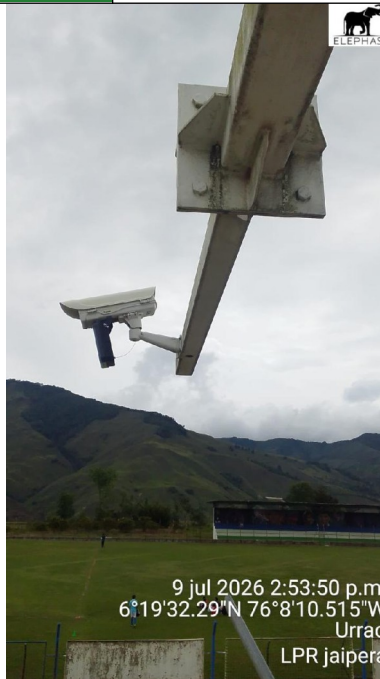
| Tipo de cámara | LPR |
| Estado de la cámara | BUENO |

| Observaciones Cámara: | Se solicio dejar el punto con dos camaras, en la actualidad solo existe 1 |

| ¿Requiere Cámara? | SI |
| Tipo de Cámara requerida: | LPR |
| Cantidad de cámaras requeridas: | 1 |
