| Municipio | Urrao |
| Fecha diagnóstico | 15/09/2026 |

| El mantenimiento tiene relacion con cual componente: | CCTV |
| Información Ubicación CCTV | PVV 2 Fovis pasa a ser PVV2 LPR Ingreso Betulia |

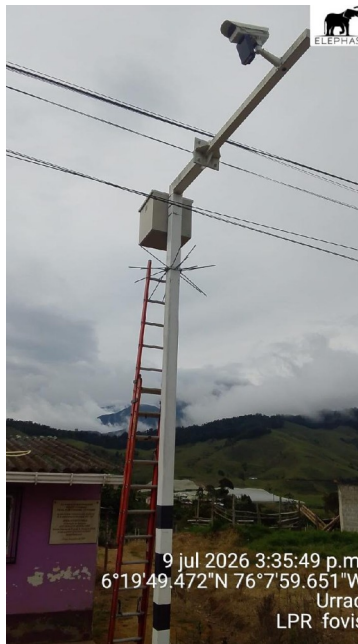
| Estado en el que se encuentra el anclaje: | BUENO |

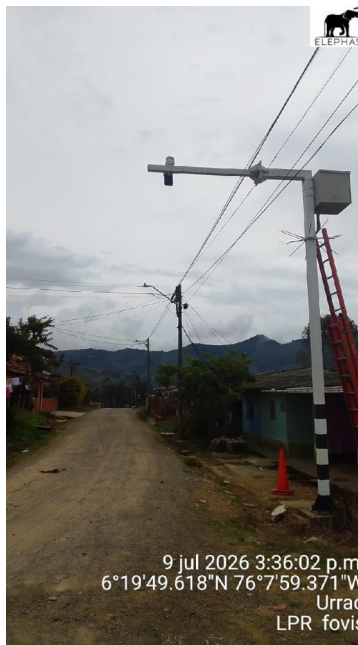
BUENO

El punto sera trasladado a la entrada de Urrao, a la altura de la planata de

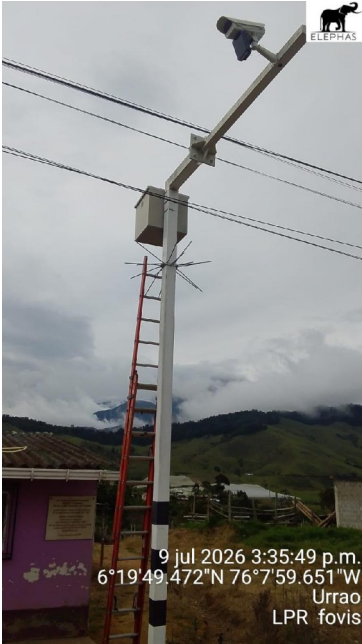
| Existe Corona Antiescalatoria: | BUENO |

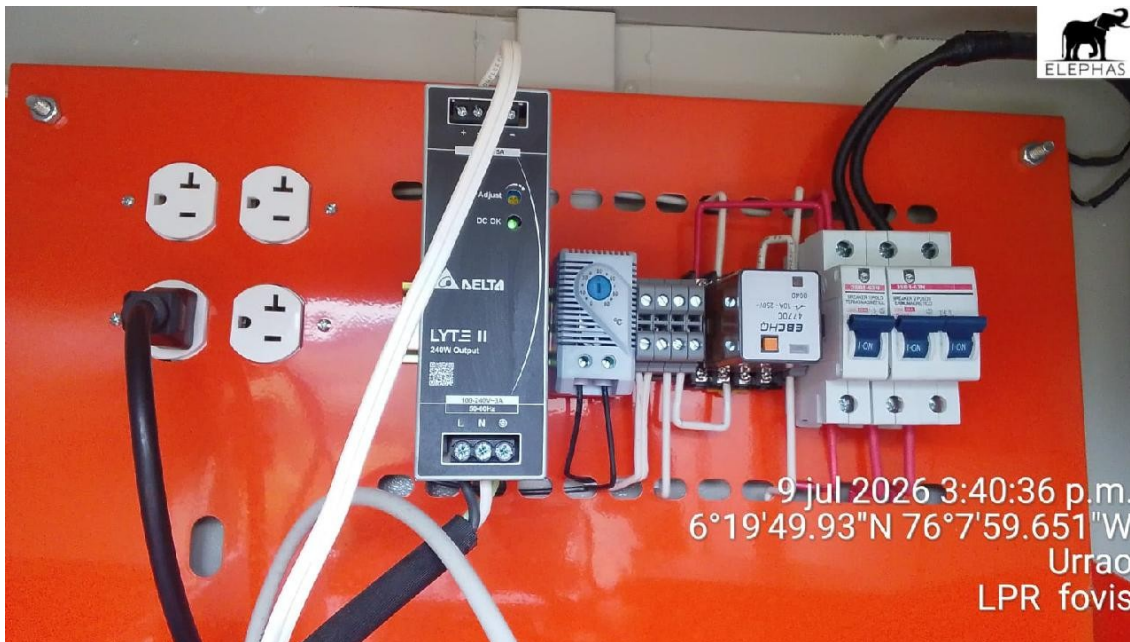
Foto Cables

| Estado Cables: | BUENO |

| Observaciones Cables: | Se requiere de acometida electrica para la nueva ubicacion de la camara LPR |

| Tipo de cable requerido: | 2X8+8AWG |
| Cantidad Cable 2x8+8 AWG (ml): | 50 |

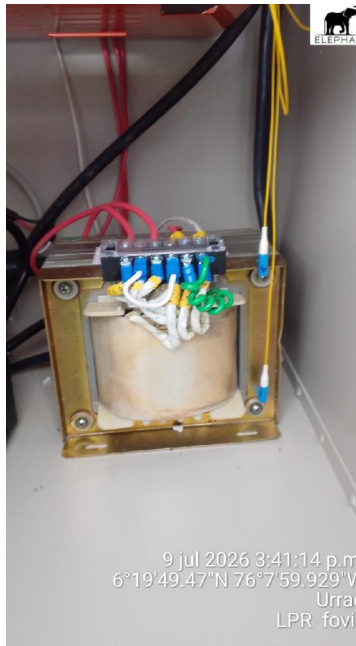
Foto Transformador Reductor

| Estado Transformador Reductor: | BUENO |

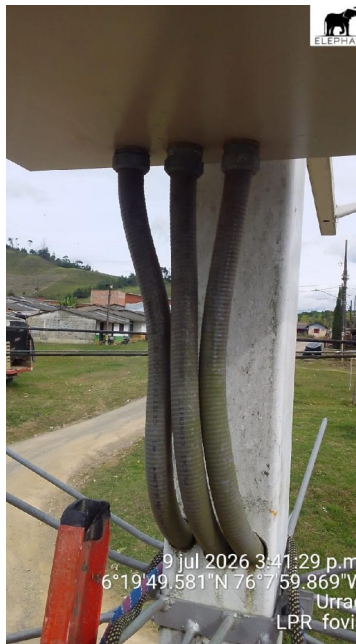
Foto Coraza

BUENO

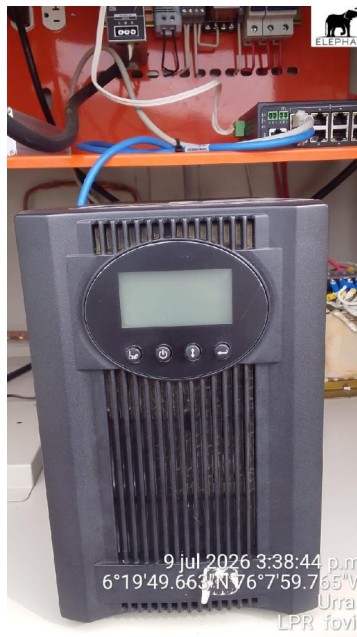
Foto UPS

BUENO

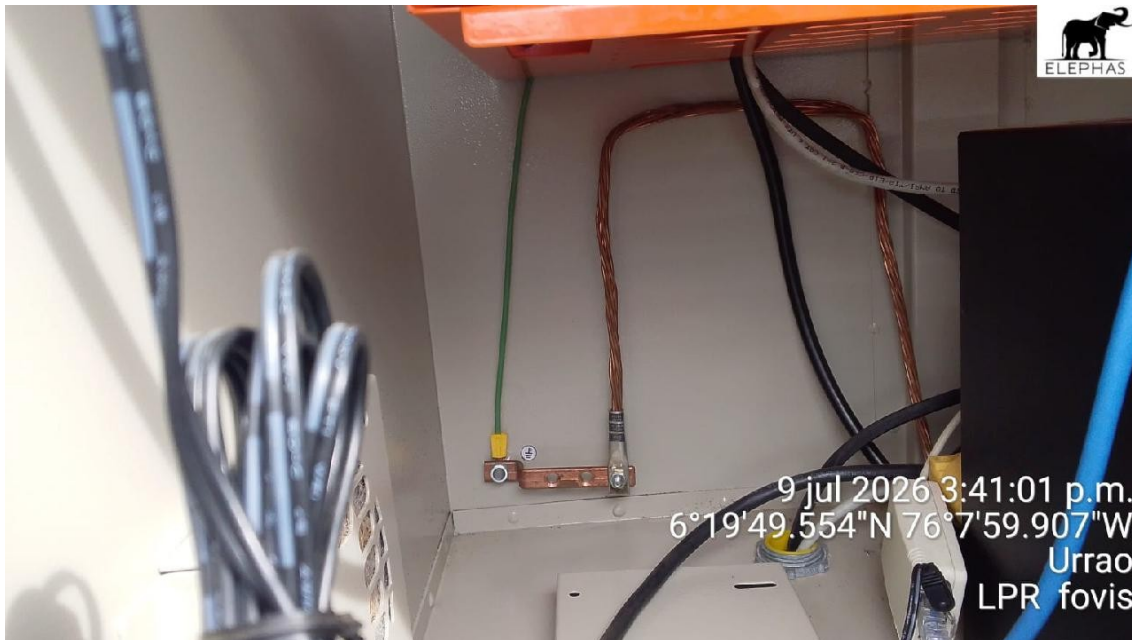
Foto SPT

BUENO

Se debe de instalar 1nuevo sistema de puesta a tierra en la nueva ubicacion

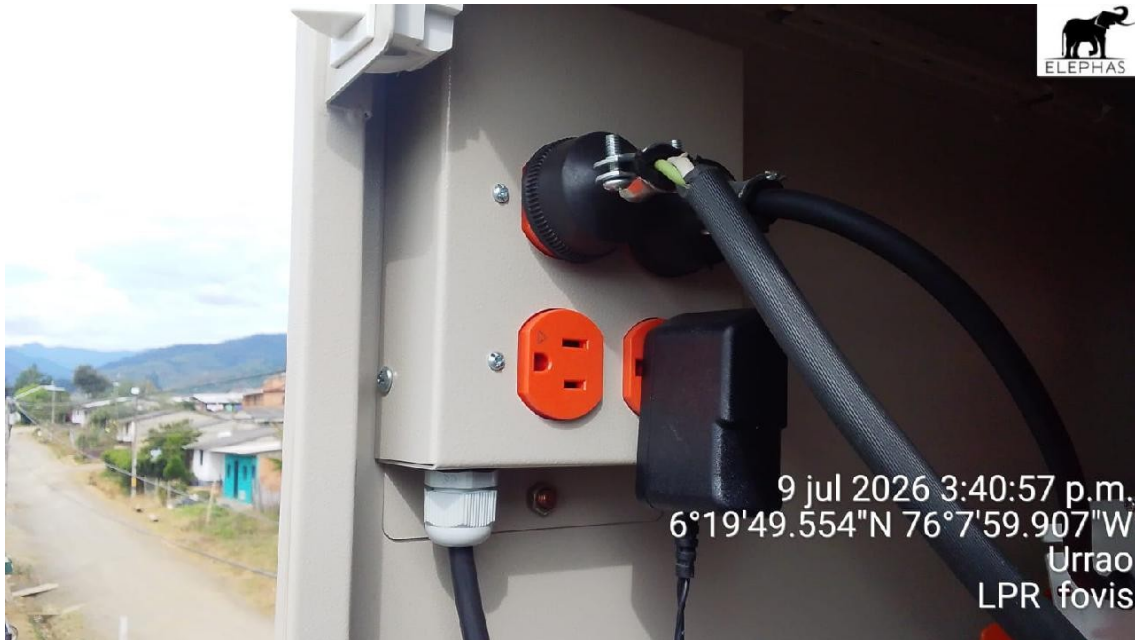
Foto Toma 125 V

| Estado Toma 125 V: | BUENO |

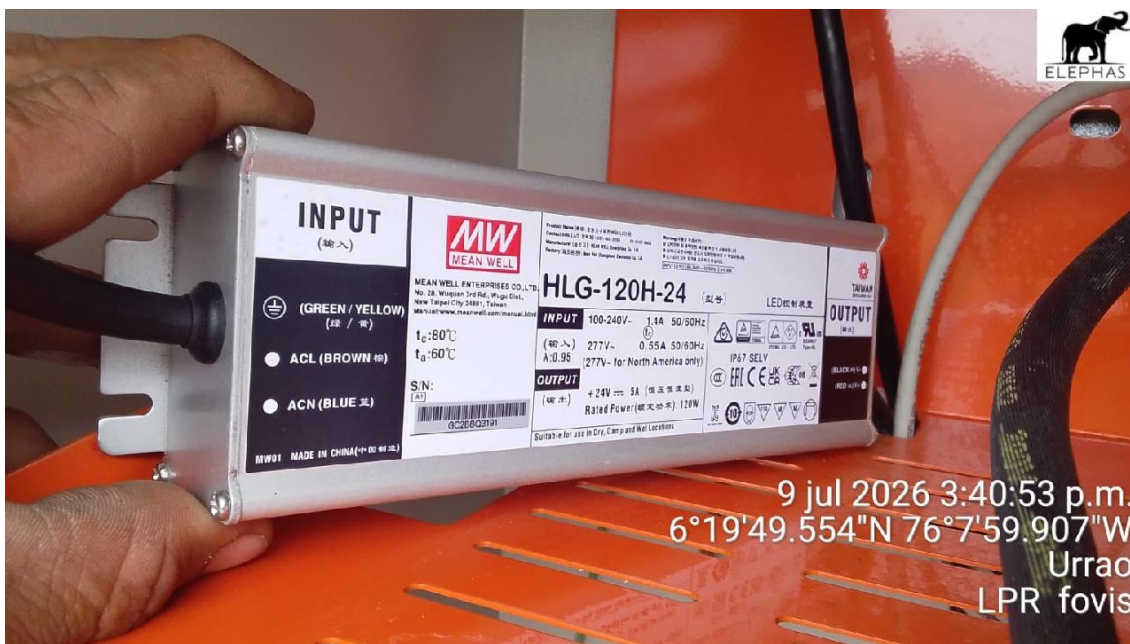
| Estado Inyector PoE: | BUENO |

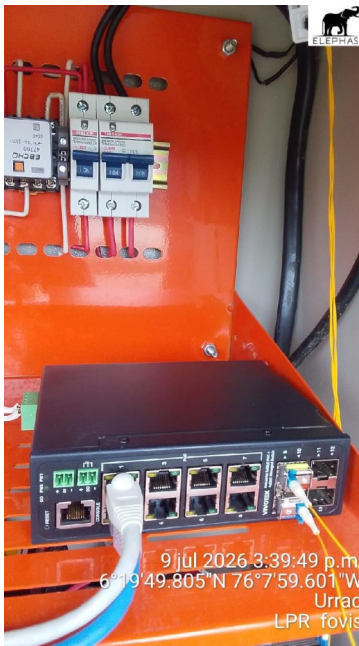
| Estado Switch: | BUENO |

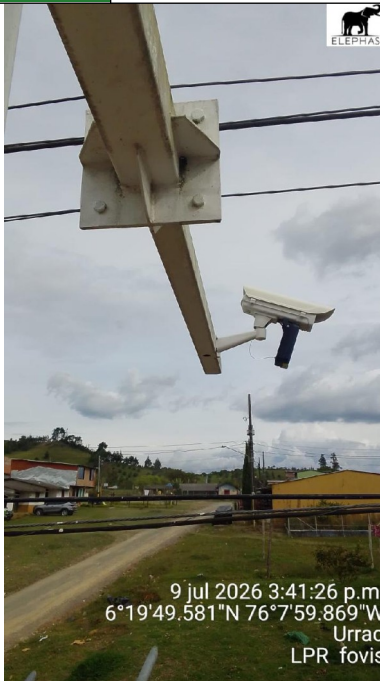
| Estado de la cámara | BUENO |

| Observaciones Cámara: | Solicitan la instalacion de 1 nueva camara LPR, para cubrir la entrada y la |
