| | <p align="center"><b>FICHA TÉCNICA DIAGNÓSTICO<br/>MANTENIMIENTO<br/>Proyecto Tasa de Seguridad</b></p> | |

| Municipio | Anzá |

| El mantenimiento tiene relación con cuál componente: | CCM |

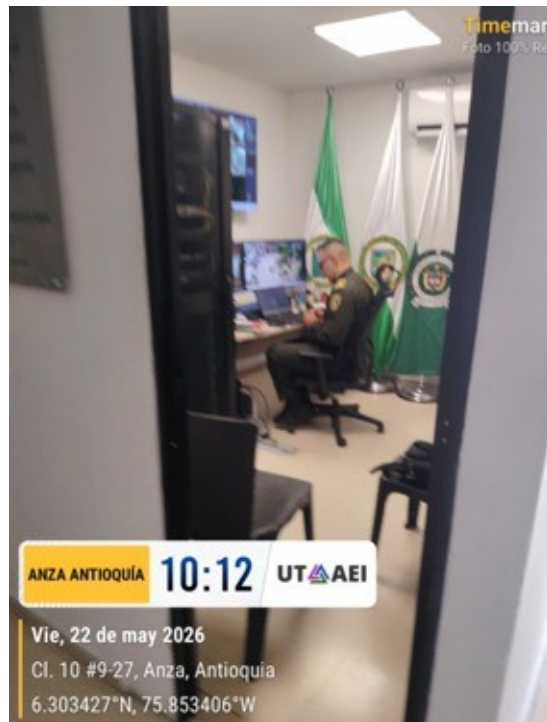
### Evidencia ubicación CCM

| Información ubicación CCM: | 6.303598, -75.853865<br>Alcaldia |

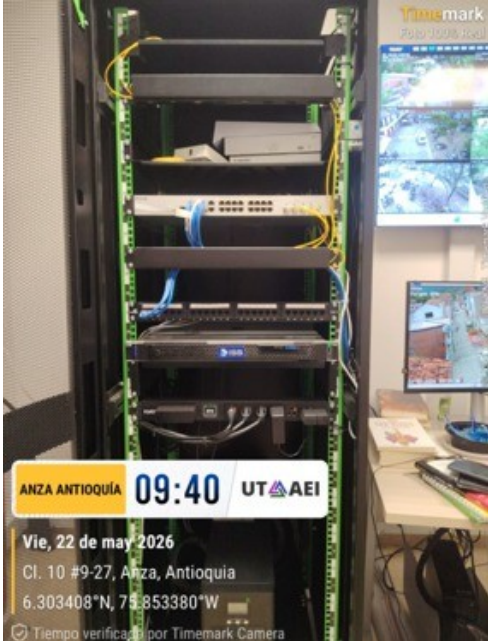
| Foto rack de comunicaciones | |

| Estado del rack: | BUENO |

| ¿Requiere kit de ventilación doble? | SI |

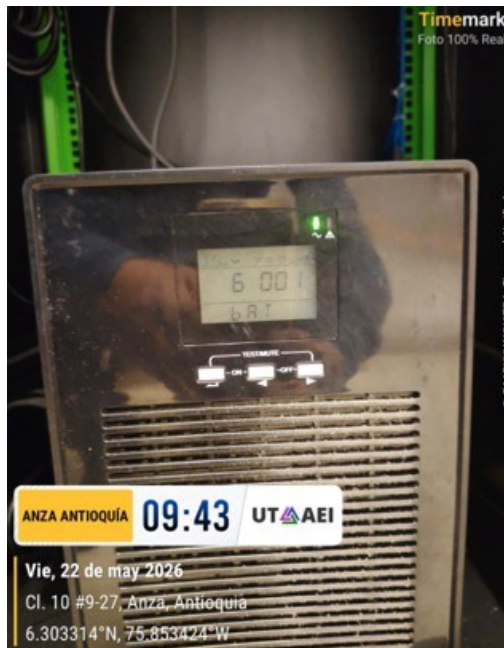
Foto UPS

| Estado UPS: | BUENO |

| Observaciones UPS: | Se realizarón pruebas donde la UPS mantuvo energizados los equipos conectados de manera continua y estable, sin presentar apagados inesperados ni variaciones de voltaje |

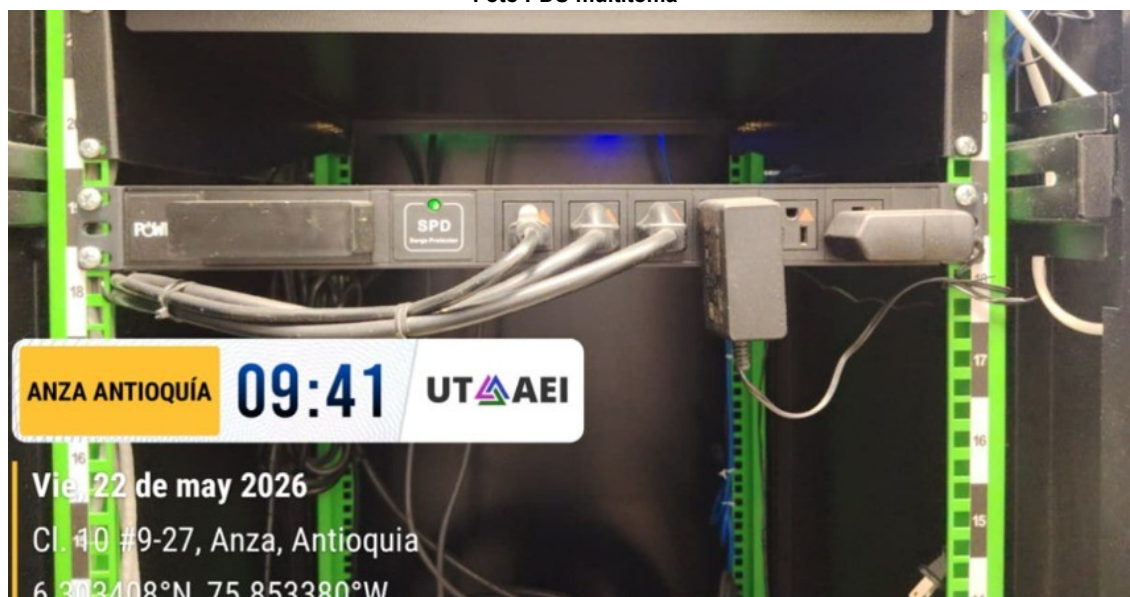
Foto PDU multitoma

| Estado PDU multitoma: | REGULAR |

| Observaciones PDU multitoma: | Se recomienda la instalación de una unidad de distribución de energía (PDU) adicional en el rack, debido a que la PDU existente solo cuenta con un puerto libre. |

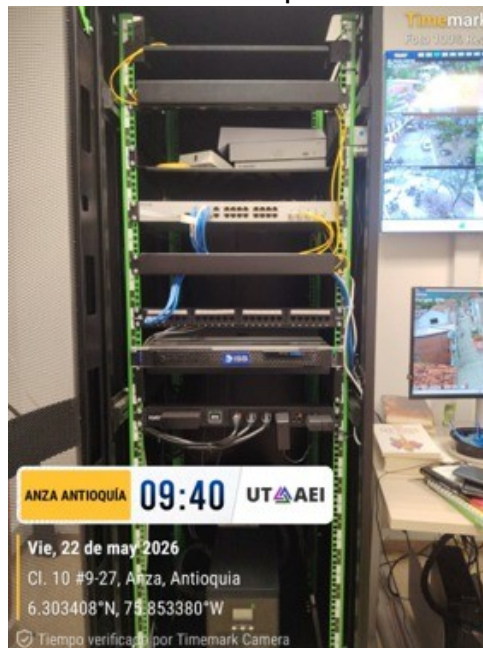
Foto fibra óptica

| Estado fibra óptica: | BUENO |

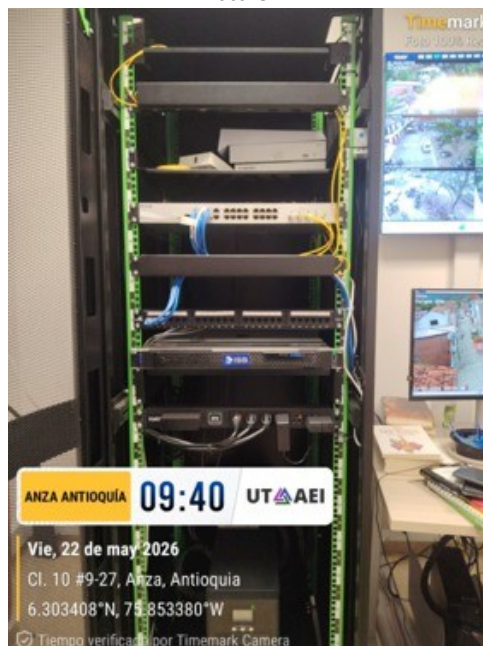
Foto ODF

BUENO

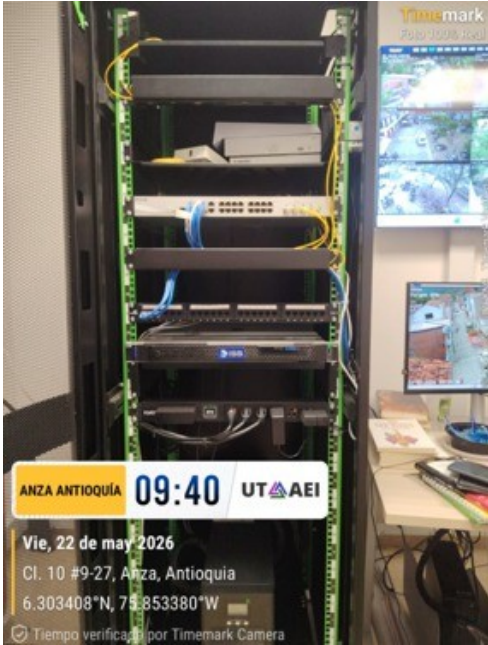
| Estado patch panel: | BUENO |

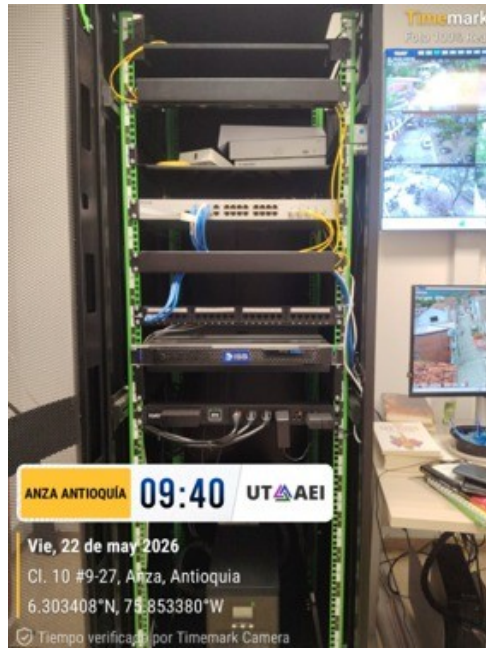
Foto switch

| Estado switch: | BUENO |

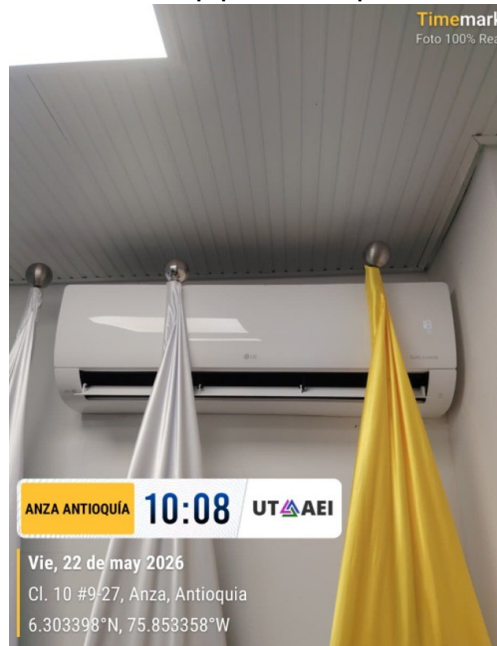
Foto equipo A/C mini split

| Estado equipo A/C mini split: | MALO |

| Observaciones equipo A/C mini split: | Se cuenta con sistema de aire acondicionado instalado; sin embargo presenta fallas ya que no esta enfriando.<br>se recomienda realizar mantenimiento correctivo |

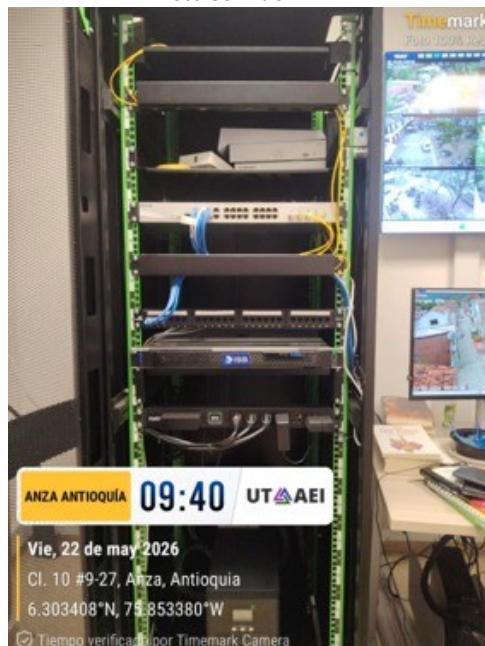
Foto servidor NVR

| Estado servidor NVR: | BUENO |

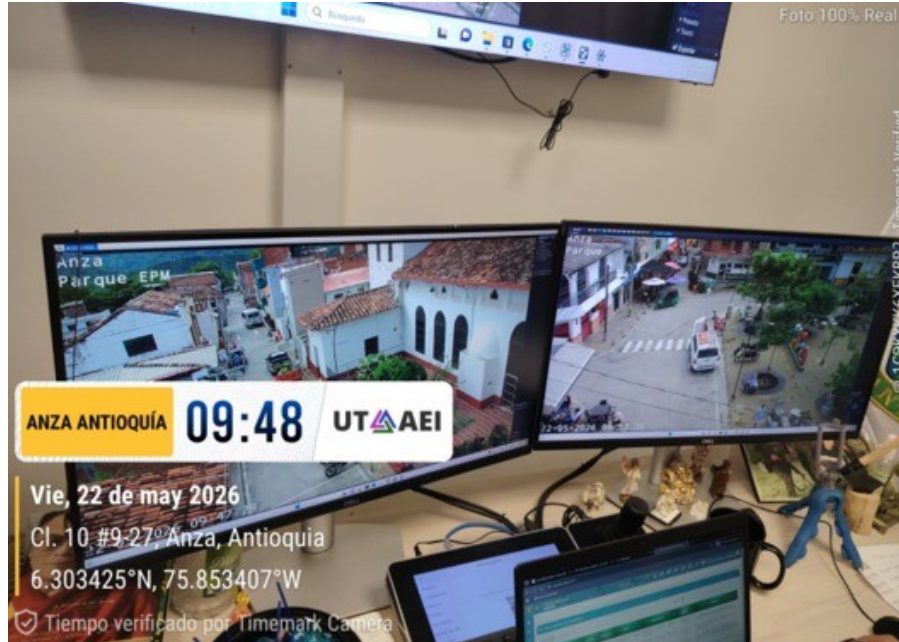
Foto monitor

Estado monitor: BUENO

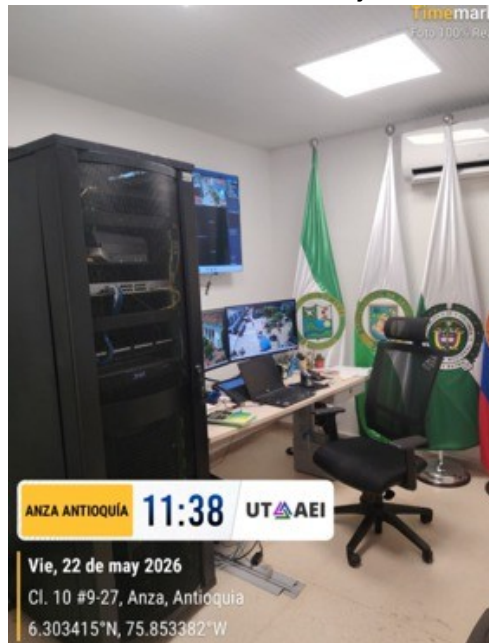
Foto estación de trabajo

Estado estación de trabajo: BUENO

| Observaciones estación de trabajo: | se encuentra en buenas condiciones físicas y operativas, sin evidenciar novedades que afecten su funcionamiento se recomienda realizar una limpieza general, debido a la acumulación de polvo. |

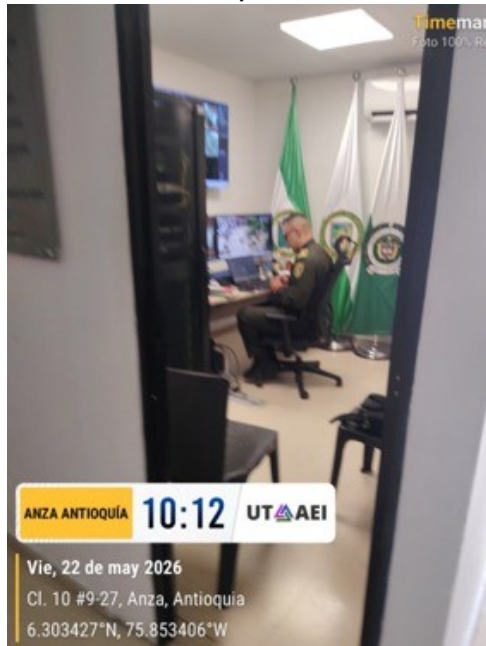
Foto puertas

| Estado puertas: | BUENO |
