| Operador | UNION TEMPORAL AEI |
| Contrato disponible | 169_2026 |

| Vereda / sector | VENDIAGUAL |

| El mantenimiento tiene relación con cual componente: | CCTV |

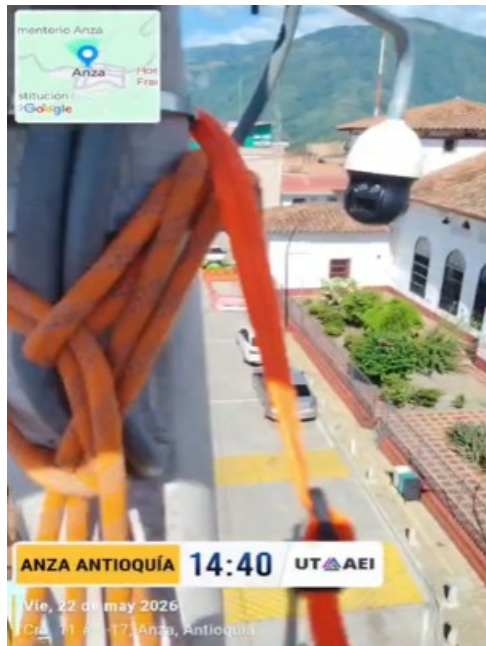
| ANCLAJE | |
|---|---|
| Estado en el que se encuentra el anclaje: | BUENO |

NO

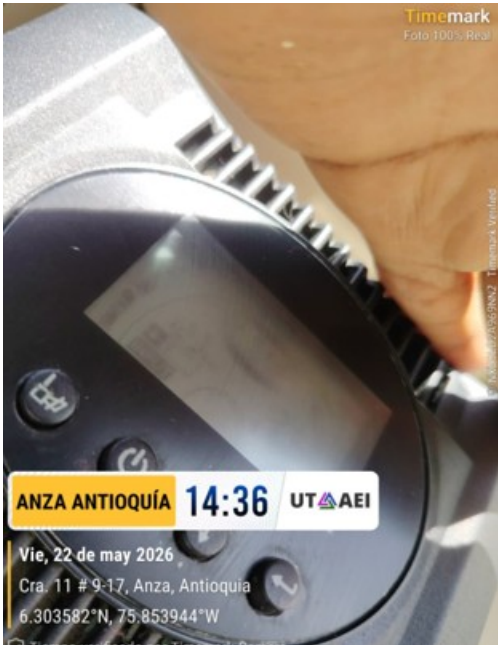
Foto UPS

| ACOMETIDA ELÉCTRICA | |
|---|---|
| Estado UPS: | BUENO |

| Observaciones UPS: | se realizaron pruebas en la UPS y no logro mantener energizados los equipos |

| Requiere UPS: | NO |

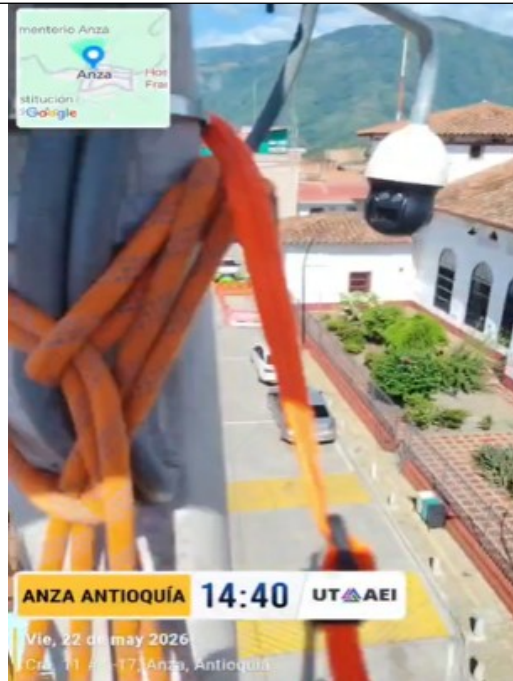
| CÁMARA EXISTENTE 1 | |

| Tipo de cámara | PTZ |
| Estado de la cámara | BUENO |
